# REKONSTRUKCE PLOCHÉ STŘECHY RODINNÉ VILY

Důvodem pro rekonstrukci střechy rodinné vily v Turnově byly problémy způsobené dlouhodobým zatékáním střešní konstrukcí. Majitel domu se před zahájením rekonstrukce obrátil na technika Atelieru DEK

### POPIS STAVBY

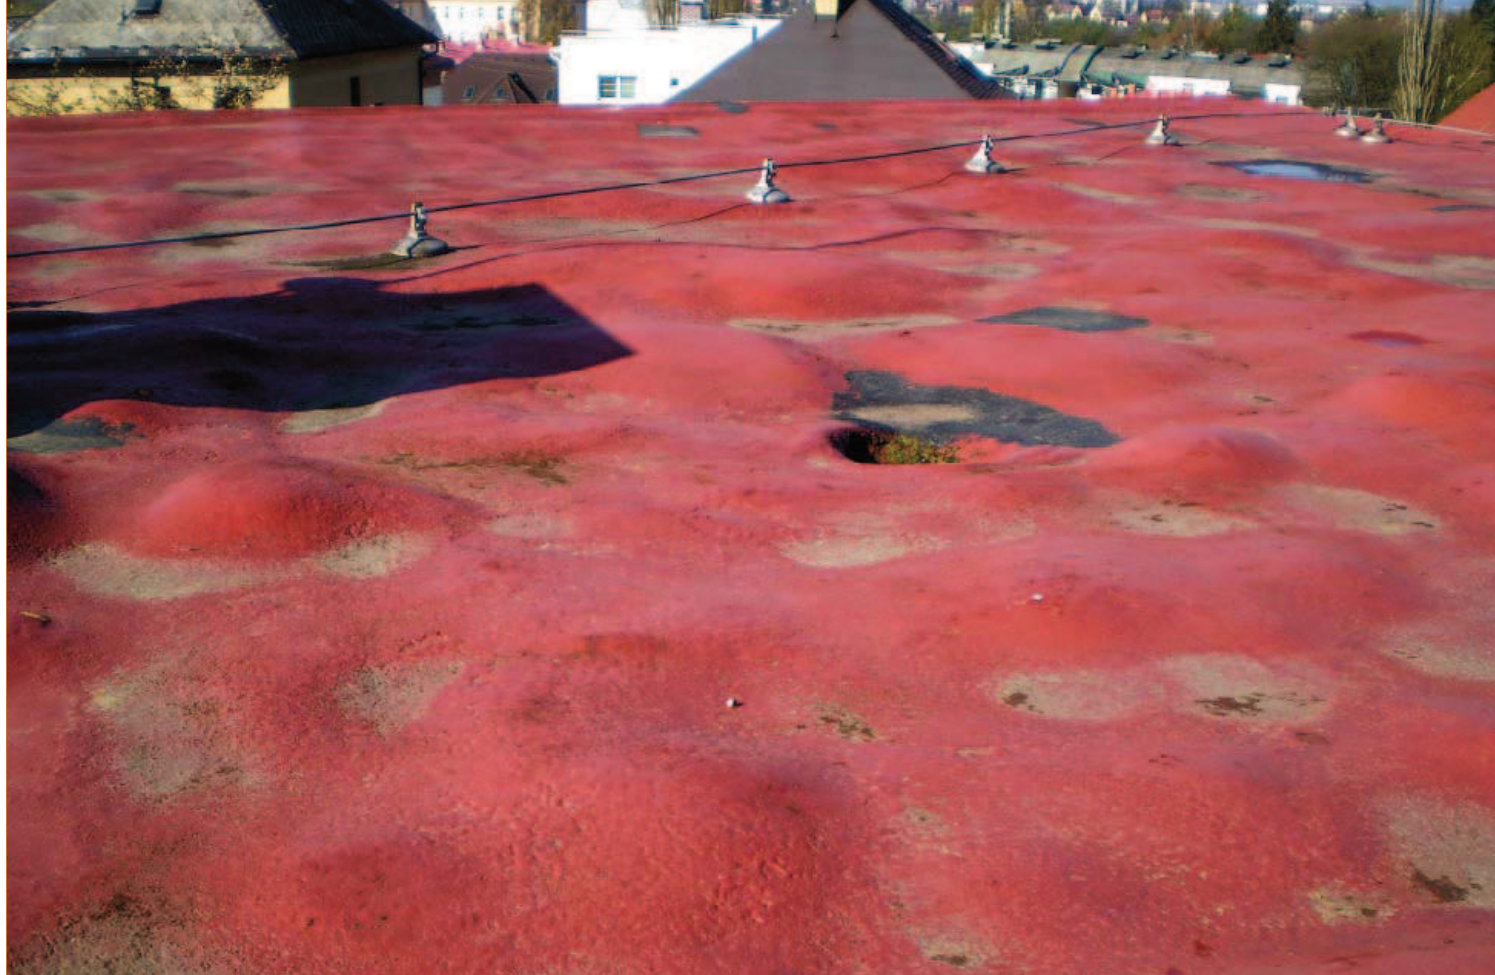
02| Výrazné boule, některé z nich popraskané na povrchu celé střechy. Vtok uprostřed plochy střechy, spád střechy však proměnný, při dešti se tvoří lokální kaluže

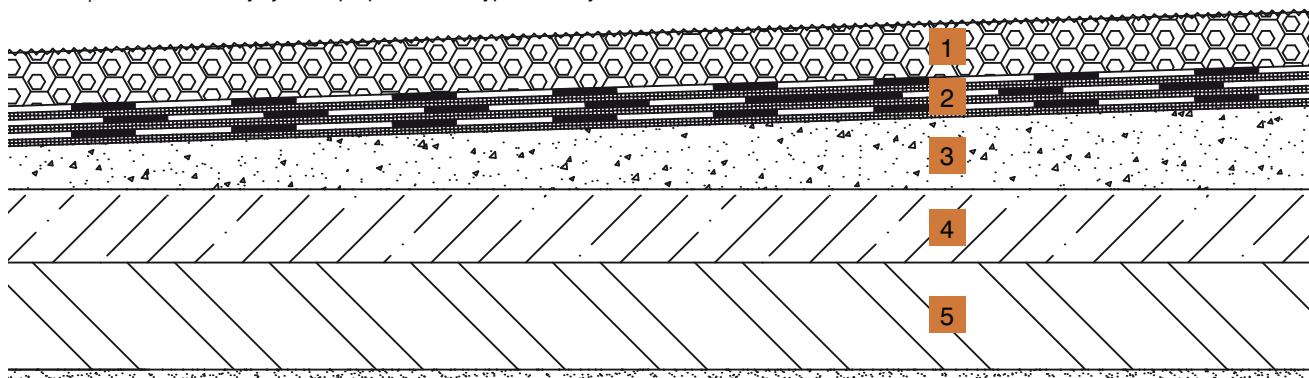
Povrch střechy tvořil nástřík z PUR pěny, opatřený povrchovým nátěrem. Nástřík byl na střechu aplikován dodatečně v devadesátých letech minulého století se záměrem zlepšit telelněizolační funkci střechy. Povrchový nátěr měl obnovit hydroizolační funkci střechy zajišťovanou do té doby souvrstvím z oxidovaných asfaltových pásů. Povrch celé střechy vykazoval vizuální vady v podobě boulí a prasklin /obr. 02/. Opravy PUR nástříku nebyly prováděny. V rámci průzkumu střechy byla provedena sonda pro ověření původní skladby a stavu jednotlivých vrstev. Sondou byla zjištěna skladba /tab. 01/ a /obr. 03/.

03| Skladba střechy zjištěná při průzkumu, výpis skladby v /tab. 01/

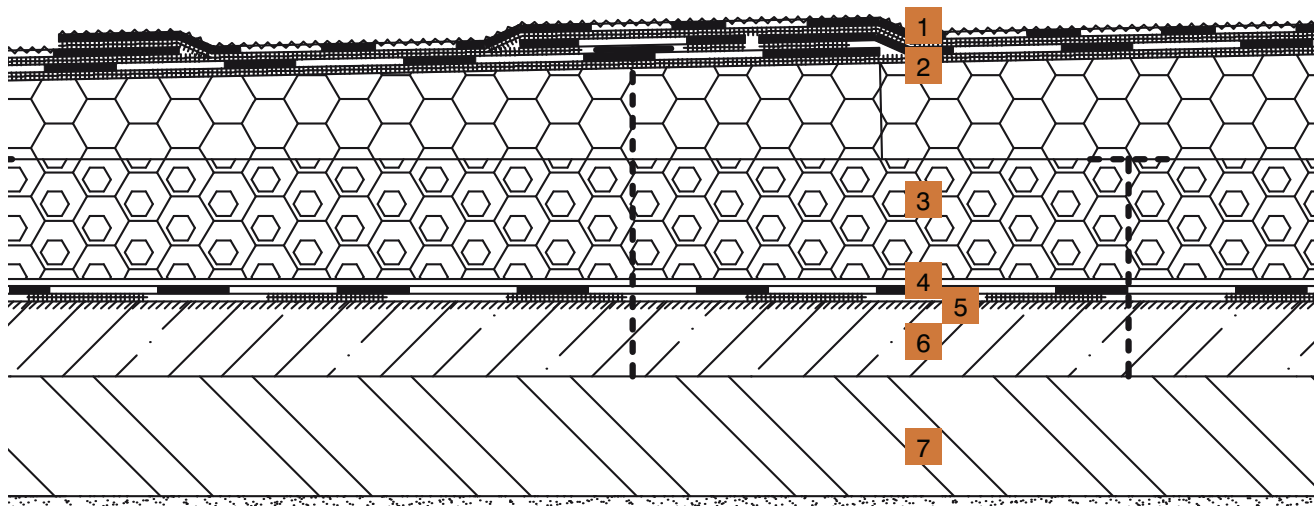
04| Nová skladba střechy, výpis skladby v /tab. 02/

Na základě skutečností zjištěných průzkumem střechy byla Ateliérem DEK navržena oprava střechy s následujícími zásadami:

- odstranění původní skladby střechy až na betonovou mazaninu;
- provedení kontroly soudržnosti a vyspravení betonové mazaniny;
- provedení nové parotěsné vrstvy;
- provedení tepelnéizolační a spádové vrstvy z desek EPS (v kombinaci s deskami

PIR), tl. dle požadavků normy ČSN 73 0540-2 [1]

- provedení nové hydroizolační vrstvy;
- provedení nových klempířských prvků.

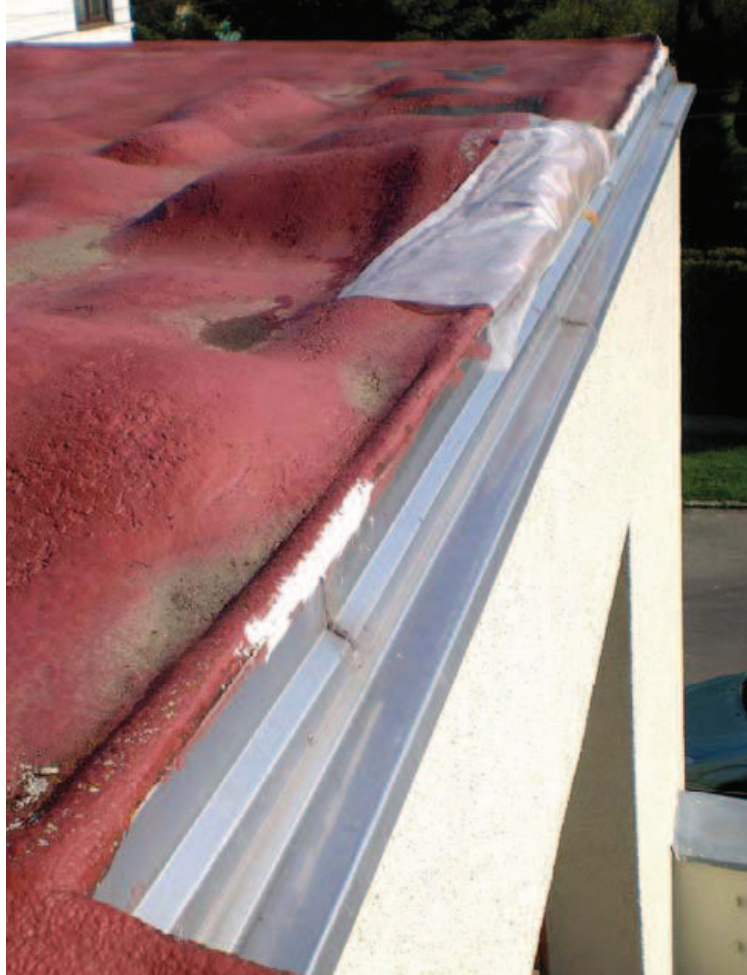
05| Okraj střechy ukončen závětrnou lištou. Klempířské konstrukce z ocelového pozinkovaného plechu z části opatřeny PUR náštříkem

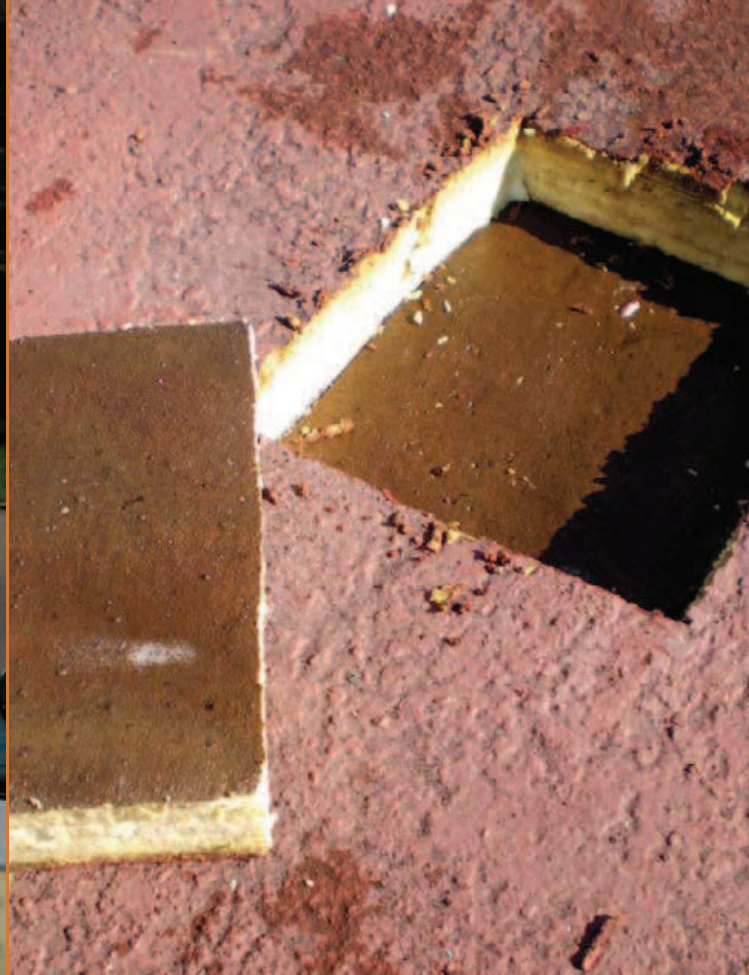
06| PUR náštřík nesoudržný s podkladem, vlhkost ve skladbě

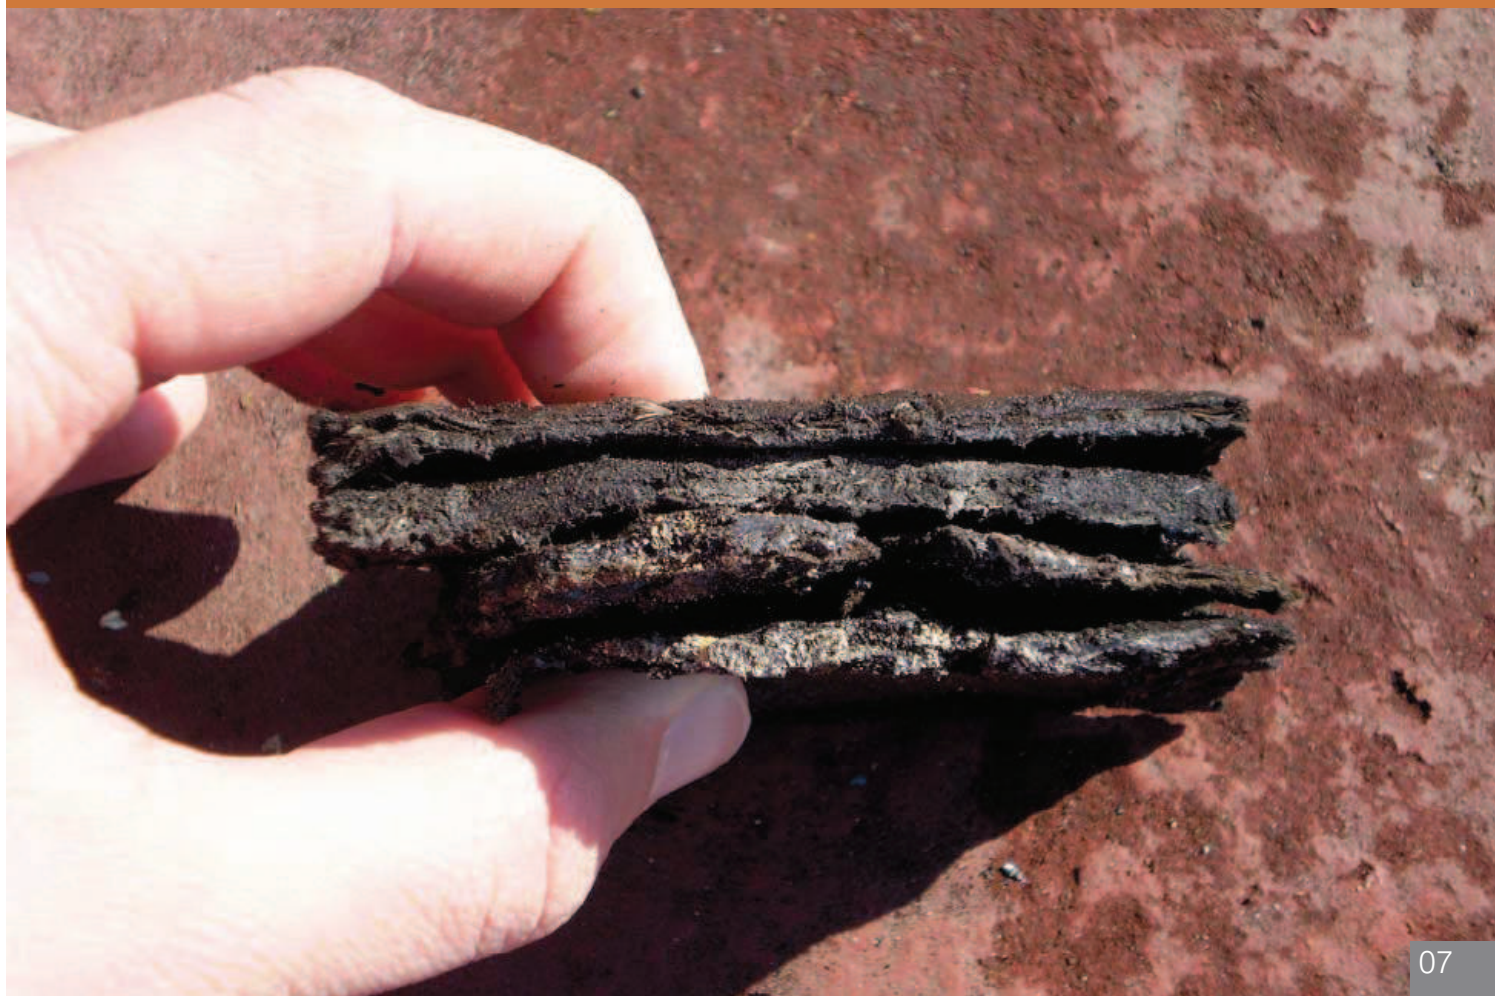
07| Pod PUR náštříkem zjištěno souvrství několika oxidovaných asfaltových pásů, jednotlivé vrstvy nespojitě

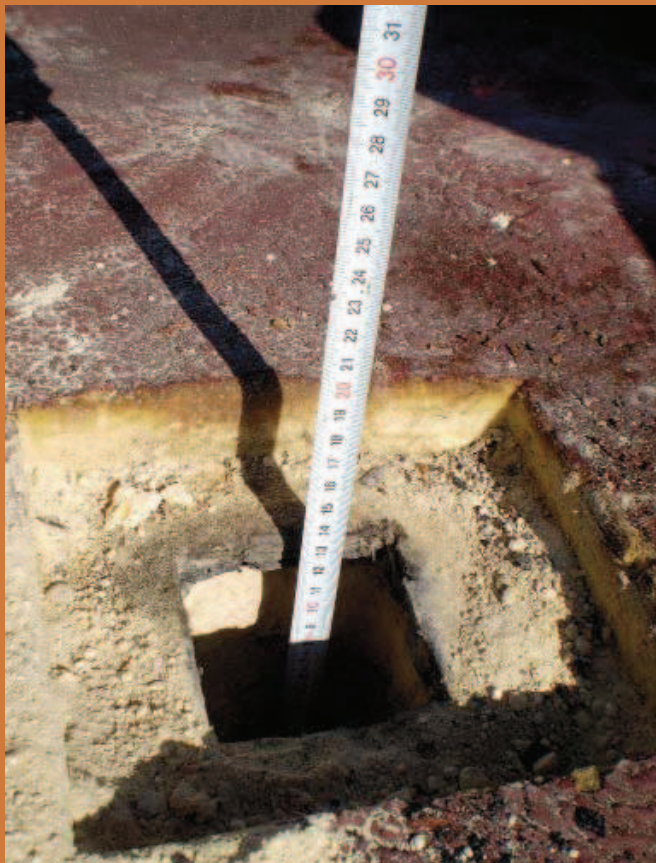
08| Pod asfaltovými pásy byl násyp, pod ním betonová mazanina na stropní desce. Materiál ve skladbě byl vlhký

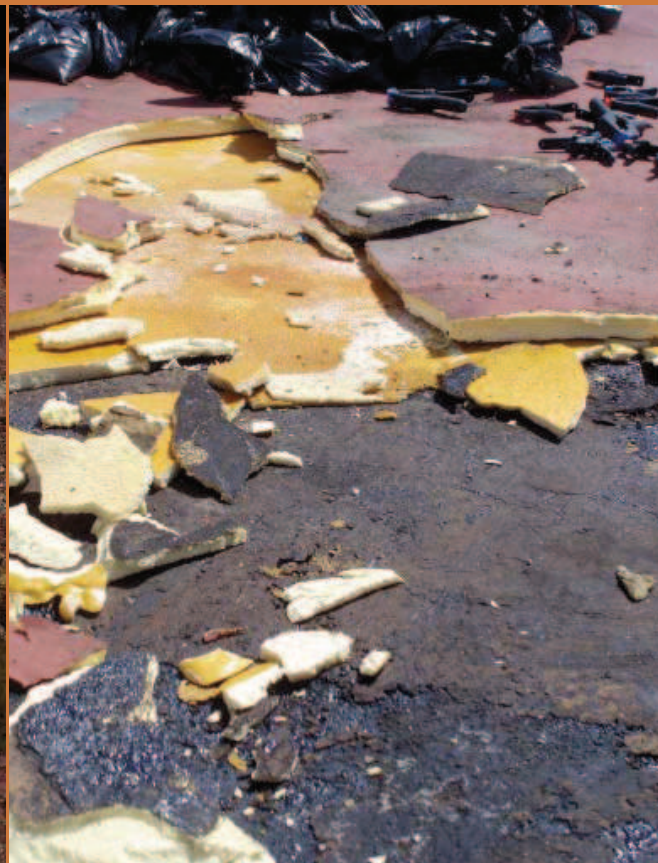
09| Zahájení rekonstrukce odstraněním PUR nástřiku, nástřik nesoudržný s podkladem

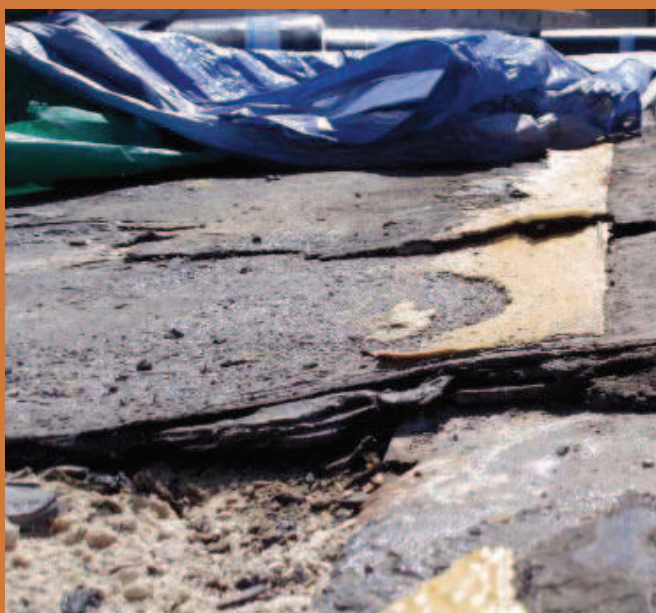
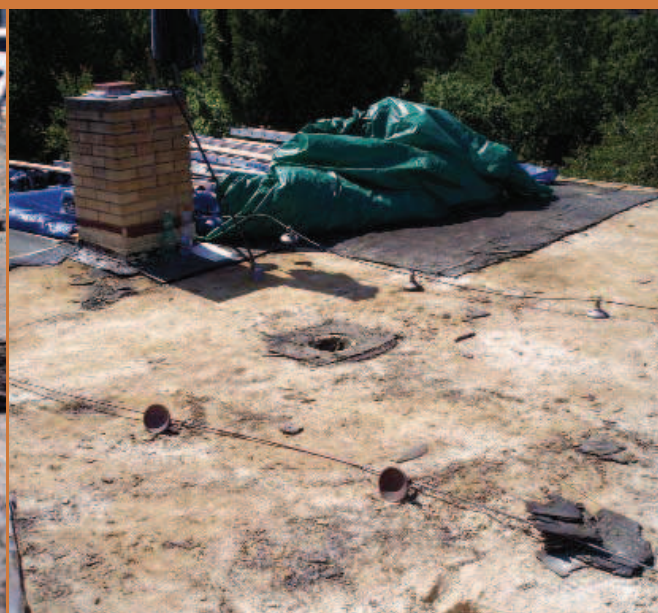
10, 11| Odkryté hydroizolační souvrství z oxidovaných asfaltových pásů, pásy degradovány
