# HAVÁRIA STRECHY

## PREVÁDZKOVEJ BUDOVY MEDZINÁRODNÉHO LETISKA POPRADEK

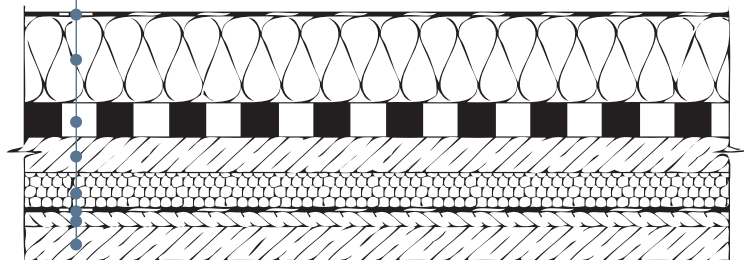
Obr. 01 | Skladba strešného plášťa po zateplení

Zhruba pred desiatimi rokmi prešla strecha letiska rekonštrukciou, pri ktorej došlo k dodatočnému zatepleniu strechy tepelnou izoláciou z minerálnej vlny hr. 120 mm a bola vytvorená nová povlaková krytina z APP modifikovaných asfaltovaných pásov /obr. 01/.

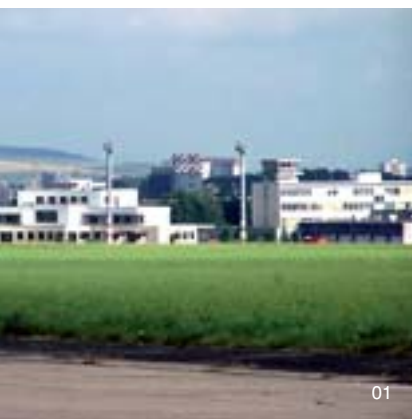
Jednou zo striech, ktorá náporu vetra neodolala, bola aj strecha prevádzkovej budovy medzinárodného letiska Poprad – Tatry /foto 01/. Vietor odtrhol atiky /foto 02 a 03/ a následne aj povlakovú strešnú krytinu /foto 04/.

- 01 | Pohľad na objekt
- 02 | Poškodená atika
- 03 | Odtrhnutá konštrukcia atiky
- 04 | Odtrhnutá povlaková strešná krytina
- 05 | Zvlnená povlaková krytina v dôsledku silových účinkov sania vetra.

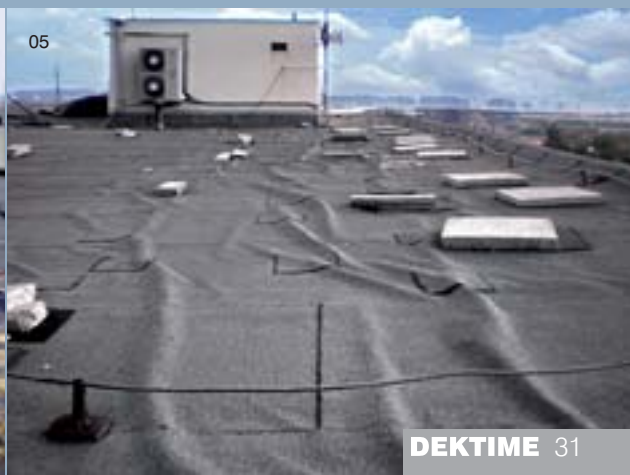
05

Problémy so silovými účinkami vetra boli na streche pravdepodobne už od zhotovenia týchto nových vrstiev /foto 05/. Uvedený stav bol na podnet užívateľa objektu riešený dodatočnými úpravami, ktoré mali spomínané nedostatky odstrániť. Došlo k dodatočnému prikotveniu strešných vrstiev, ako aj k lokálnemu prifaťazeniu strechy betónovou dlažbou.

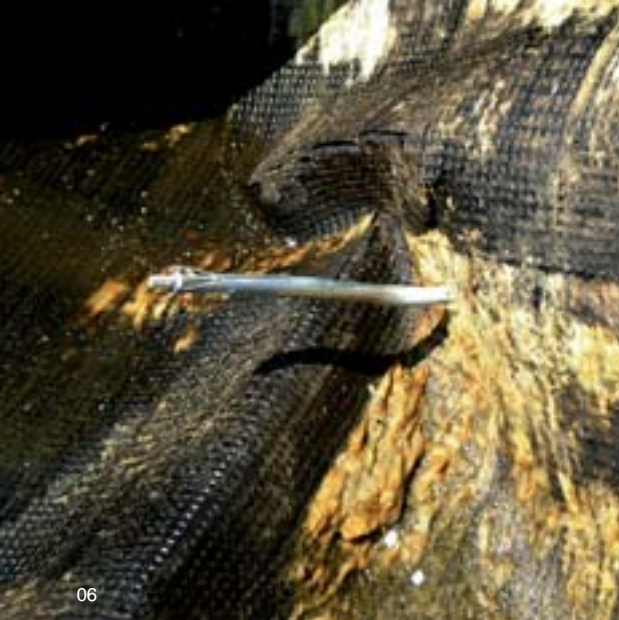
Na dodatočné prikotvenie boli použité dva rôzne druhy kotiev. Kotvy určené na kotvenie výplňových konštrukcií stavebných otvorov /foto 06/

- 06 | Kotva na uchytenie rámov okien do ostení stavebných otvorov
- 07 | Fasádna kotva
- 08 | Dĺžka použitých kotiev a poškodený driek kotvy z dôvodu nahradenia rozperného trňa klincom
- 09 | Prichytenie atikového hranola k pôvodnej betónovej korune atiky klinec
- 10 | Prichytenie atikového hranola k pôvodnej betónovej korune atiky klinec
- 11 | Dĺžka klinec použitých na prichytenie atikových hranolov k pôvodnej betónovej korune atiky

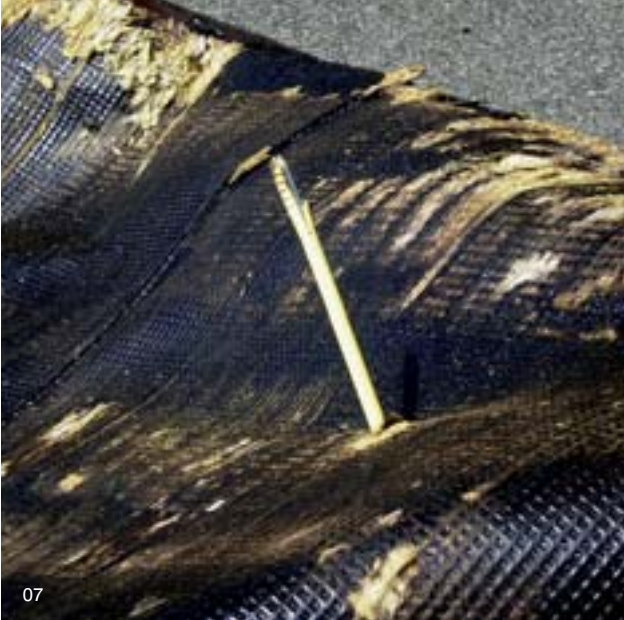
07

a fasádne natĺkacie kotvy na kotvenie kontaktných zatepľovacích systémov /foto 07/. Dĺžka kotiev bola približne 150mm /foto 08/, čo pri hrúbke tepelnej izolácie 120mm znamená, že nové vrstvy boli prikotvené iba do pôvodného súvrstvia z oxidovaných asfaltovaných pásov. Navyše namiesto rozperného trňa boli do fasádnych kotiev natlačené klince, čo spôsobilo odhrnutie spodnej časti plastového drieku každej kotvy /foto 08/.

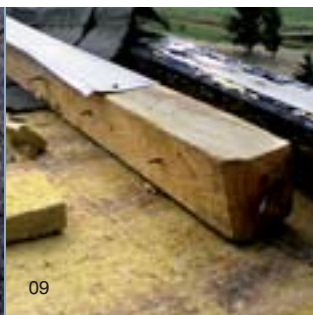
Drevené atikové hranoly boli k pôvodnej železobetónovej korune atiky prichytené pomocou klinec /foto 09 a 10/. Ich dĺžka bola o 4cm väčšia ako je hrúbka atikových hranolov /foto 11/. Takto

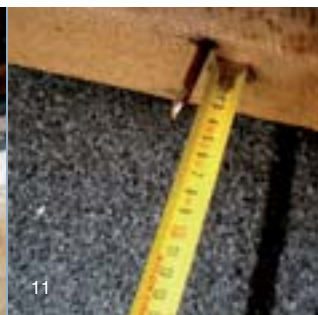
11

zrealizovaná konštrukcia samozrejme nemohla mať požadovanú trvanlivosť.

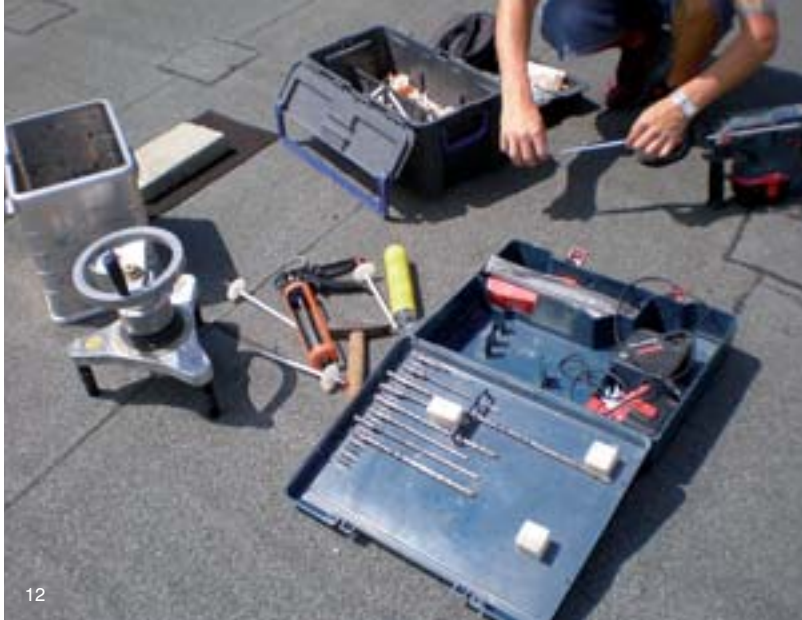
Pred návrhom samotného materiálového riešenia rekonštrukcie strechy bolo nutné zohľadniť všetky konštrukčné súvislosti, na základe ktorých sa určil presný spôsob fixácie strešného pláštá. Pre overenie únosnosti podkladu boli vykonané ťahové skúšky /foto 12/ na piatich vytipovaných miestach strechy (namerané výsledky ťahových skúšok /tabulka 01/). Výpočtová únosť kotevného prvku musí byť najmenej 400 N.

- 12 | Príprava ťahovej skúšky
- 13 | Odstraňovanie premočenej tepelnej izolácie z minerálnej vlny

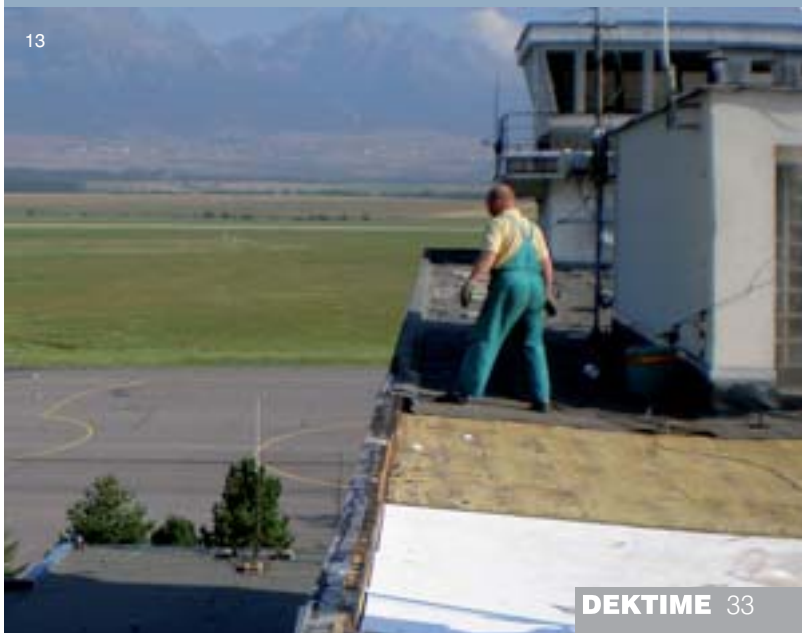
13

Návrh materiálového zloženia skladby bol vypracovaný v dvoch alternatívach. Obe alternatívy počítali s odstránením tepelnej izolácie z minerálnej vlny kvôli jej úplnému premočeniu zrážkovou vodou, ktorá zatiekla do skladby strechy, a s dodatočným zateplením strechy tepelnou izoláciou z expandovaného polystyrénu EPS 100 S Stabil hrúbky 100 mm.

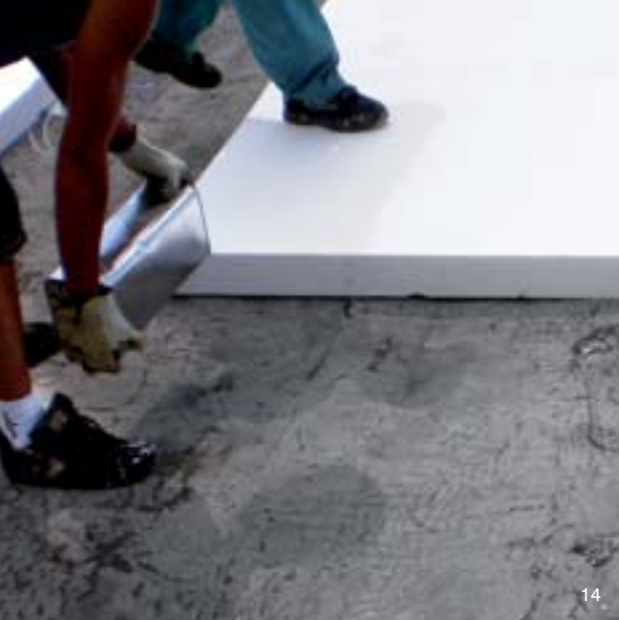
- 14 | Lepenie dosiek tepelnej izolácie PUK lepidlom
- 15 | Mechanické kotvenie dosiek tepelnej izolácie
- 16 | Prvá vrstva povlakovej strešnej krytiny zo samolepiaceho SBS modifikovaného asfaltovaného pásu GLASTEK 30 STICKER

Poškodené vrstvy strechy boli odstránené až po pôvodné súvrstvie z oxidovaných asfaltovaných pásov, ktoré budú v novej skladbe strechy slúžiť ako parotesniaca vrstva. Na túto vrstvu boli položené dosky tepelnej izolácie z polystyrénu EPS 100 S Stabil hr. 100 mm. Každá doska bola k podkladu nalepená polyuretánovým lepidlom /foto 14/ určeným na lepenie tepelných izolácií a mechanicky prikotvená kotvami EJOT FDD 50×220 mm /foto 15/.

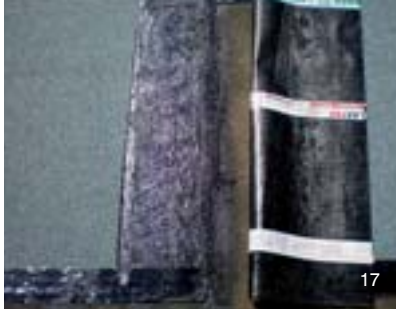
- 17| Druhá vrstva povlakovej strešnej krytiny z SBS modifikovaného asfaltovaného pásu s bridlicovým posypom ELASTEK 40 SPECIAL DEKOR  
18| Ukončenie povlakovej strešnej krytiny na stene  
19| Ukončenie povlakovej strešnej krytiny na vonkajšej strane atiky  
20–21| Dôsledok búrky na streche bytového domu v Liptovskom Mikuláši

pásu GLASTEK 30 STICKER, ktorý zároveň slúžil ako dočasná hydroizolácia počas doby realizácie strechy /foto 16/. Vrchnú vrstvu súvrstvia asfaltovaných pásov tvoril SBS modifikovaný asfaltovaný pás s hrubozrnným bridlicovým posypom ELASTEK 40 SPECIAL DEKOR /foto 17/. Pásky boli vytiahnuté až na vonkajšiu hranu atiky /foto 19/, ukončenie na prestupujúcich konštrukciách bolo prekryté oplechovaním z pozinkovaného plechu /foto 18/.

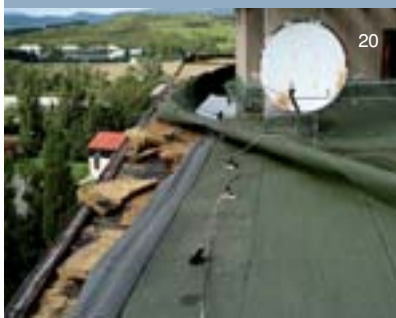
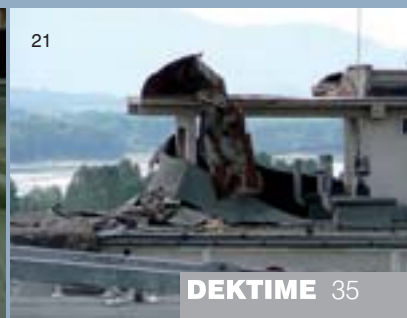
Správnosť riešenia sa potvrdila približne dva týždne po dokončení strechy, kedy došlo k ďalšej búrke, tentokrát ale sprevádzanej ešte silnejším vetrom o sile asi 160 km/h, ktorá opäť trhala strechy /foto 20 a 21/, strecha letiska ale ostala neporušená.
