AKTUÁLNÍ POZNATKY O PROBLEMATICE DOPLŇKOVÝCH HYDROIZOLAČNÍCH VRSTEV ŠIKMÝCH STŘECH

V minulém čísle DEKTIME 04 | 2012 jsme si nad případem zatékání střechami bytových domů v blízkosti Prahy položili následující otázky:

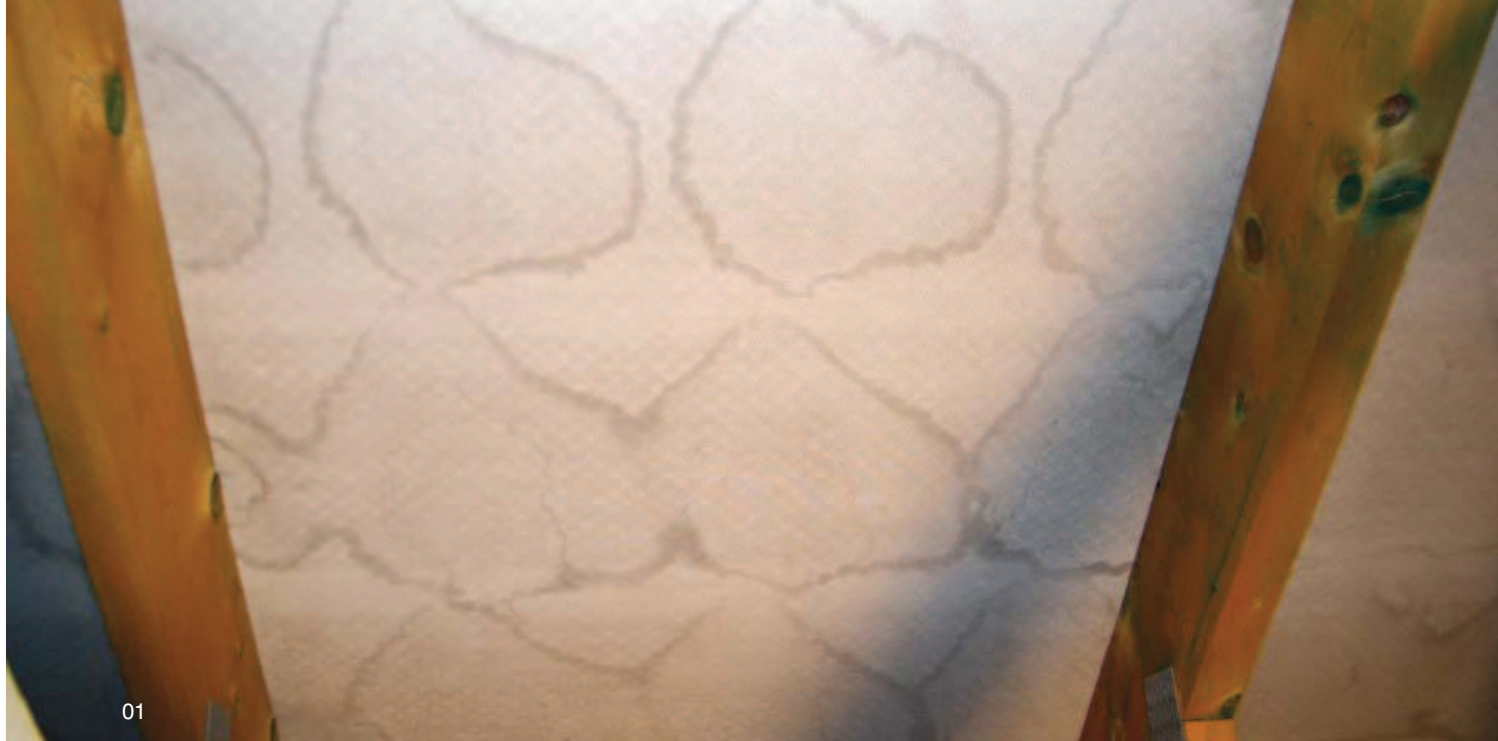
01

Začneme druhou otázkou. Na fotografii /01/, která byla uveřejněna již v minulém čísle, jsou patrné skvrny na fólii rozmístěné v pravidelném rastru. Je zřejmé, že tento rastr odpovídá poloze spár mezi prvky krytiny. Pokud by doplňková hydroizolační vrstva byla

plně funkční, nikdo by si nejspíš ničeho nevšiml. Jak jinak by se voda ocitla na spodním povrchu fólie?
