# SANACE ZÁKLADŮ A HYDROIZOLACE BYTOVÉHO DOMU

V roce 2009 byla v Ateliéru DEK zpracována projektová dokumentace opravy spodní stavby bytového domu v Praze, dle které byla v následujícím roce provedena realizace navržených opatření. Úkolem projektu bylo navrhnout systémové a dlouhodobě funkční řešení ochrany spodní stavby objektu proti působení vody včetně řešení navazujících konstrukcí.

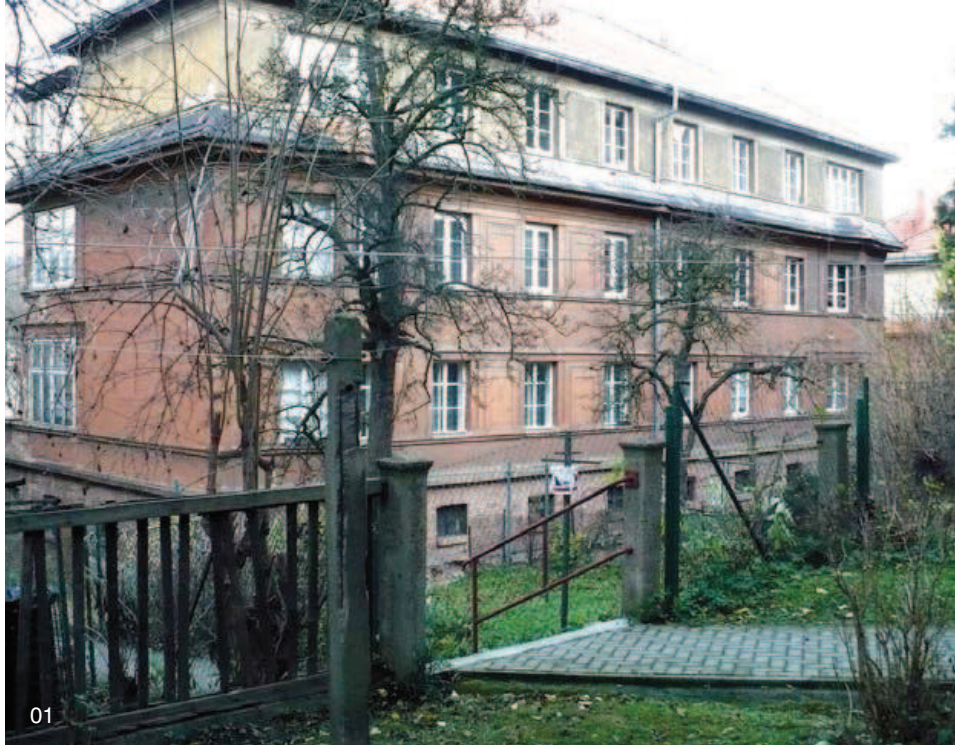
01

Čtyřpatrový zděný bytový dům byl vystavěn v dvacátých letech 20. století jako jeden ze souboru domů v dané lokalitě /obr. 01, 02/.

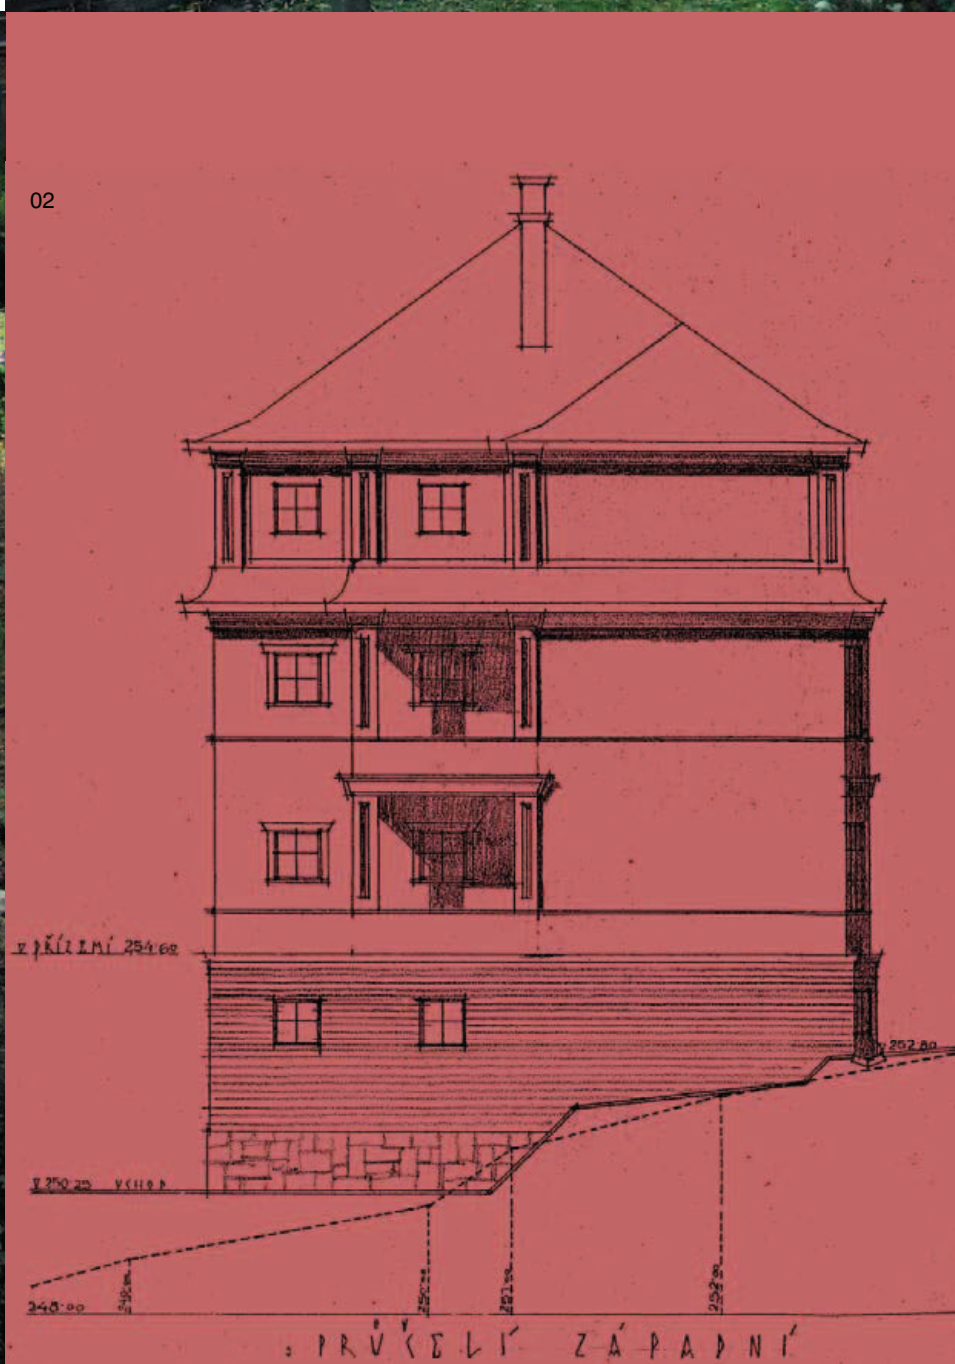
Dům byl osazen do svažitého terénu, první podlaží výškově uskočeno /obr. 03/. V nižší části prvního nadzemního podlaží byly bytové jednotky, ve výše položené části sklepní prostory.

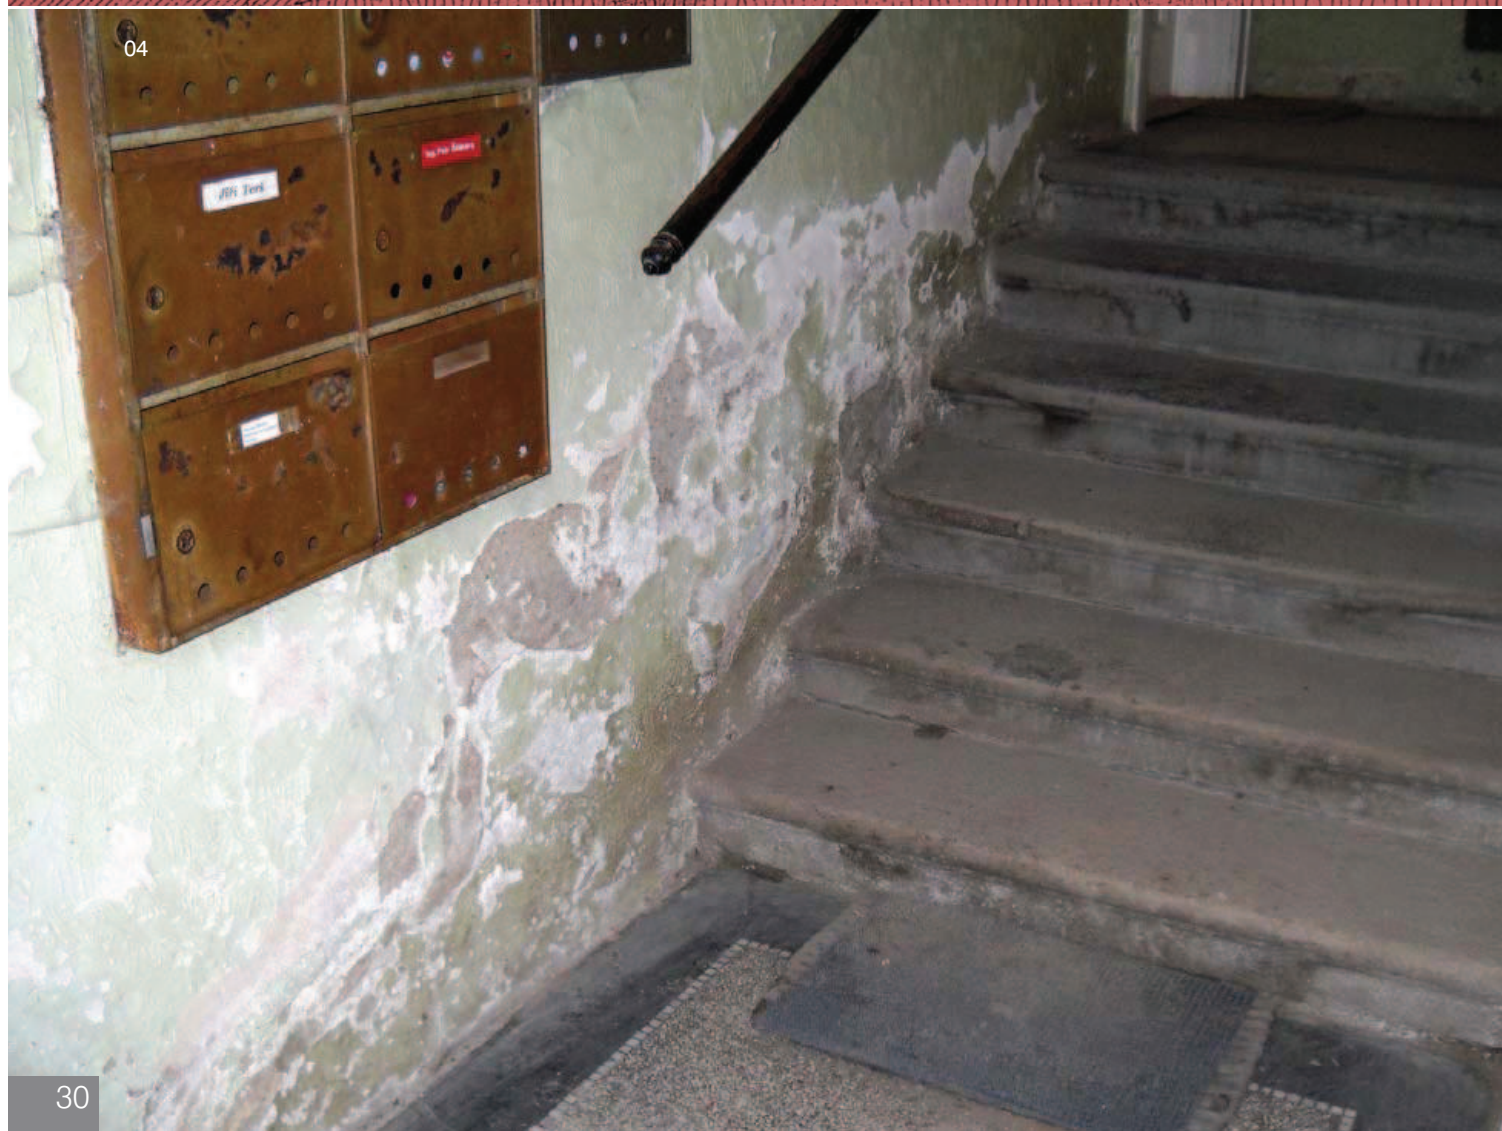
Obě výškové úrovně prvního nadzemního podlaží byly výrazně zasaženy působením vlhkosti /obr. 04/. Soklové zdivo objektu bylo v havarijním stavu. Docházelo k jeho odpadávání, místy až do hloubky 200 mm. V minulosti proběhly částečné opravy nejvíce destruovaných míst /obr. 05, 06/.

Horní hrana soklu nebyla chráněna proti dešti a sněhu a nebyla provedena v potřebném spádu směrem od objektu. Docházelo k zadržování vody na vodorovné ploše soklu a následně k vnikání vody do zdiva. Především mráz, působící na promočené zdivo, způsoboval jeho průběžnou degradaci, projevující se vznikem trhlin a postupným odpadáváním zdiva. Na množství vody v konstrukci mělo nezanedbatelný vliv také vztlínání zemní vlhkosti do zdiva a dále voda odstříkující z navazujících zpevněných ploch terénu. Krystalizace solí transportovaných vztlínající vlhkostí, způsobovala další destrukci povrchu zdiva. Původní vodorovná hydroizolace z oxidovaného asfaltového pásu v úrovni ukončení soklového zdiva byla již nefunkční.

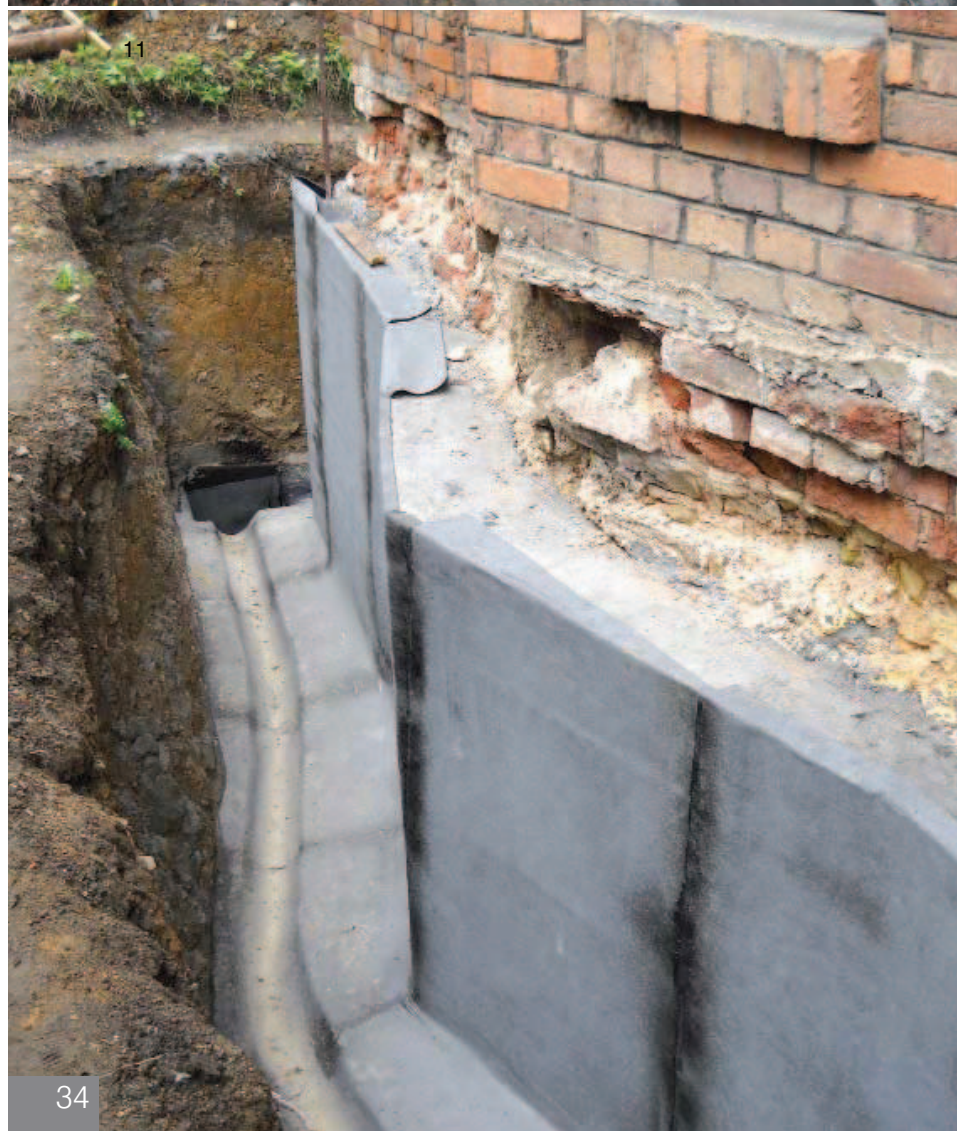
Z dostupných podkladů nebyl při zpracování projektu znám stav a materiálové složení základů objektu. Při odkopání objektu bylo zjištěno, že budova je založena na kamenných základech, částečně se vydrolujících. Protože bylo zároveň nutné v této části základu připravit podklad pro novou svislou hydroizolaci, bylo provedeno ztužení vyrovnávací betonové vrstvy v celé

výšce základů /obr. 09/. Betonová vrstva byla vyztužena ocelovou kari sítí kotvenou do původní konstrukce základů. V rámci betonářských prací byl proveden žlábek pro položení drenážní trubky /obr. 10/.

Po vyzrání byla provedena penetrace betonu a navařena asfaltová hydroizolace /obr. 11/. Dále byla na svislé plochy zavěšena nopová fólie (drenážní vrstva) a byl proveden obsyp drenážní trubky kamenivem obaleným filtrační vrstvou tvořenou textilií FILTEK 500. Poté byl proveden hutněný zásyp stavební jámy.
