# SPOLEHLIVOST A TRVANLIVOST BUDOV

### PLECHOVÁ KRYTINA HLADKÁ SPOJOVANÁ NA DRÁŽKY NENÍ VODOTĚSNÁ

## RIZIKA STŘECHY PŘÍSTAVBY OBČANSKÉ BUDOVY

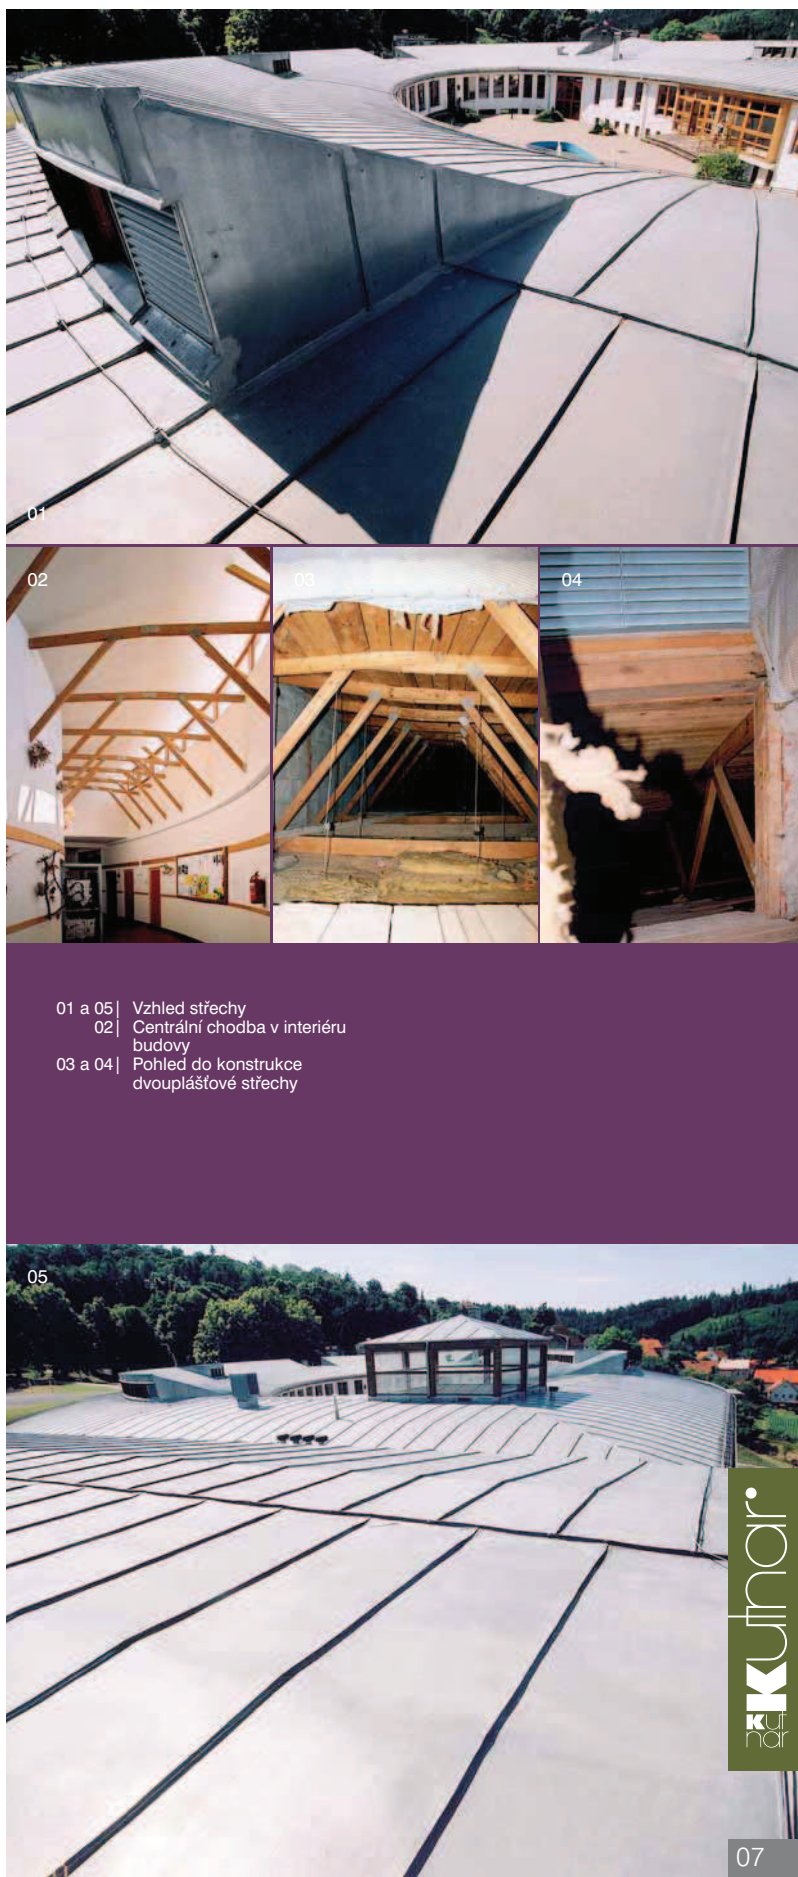
Nedávno postavená školská budova půdorysně oválného tvaru s centrální střední chodbou osvětlovanou pultovým světlíkem (foto /01/, /02/), navazující na tělocvičnu obdélníkového tvaru, je zastřešena dvouplášťovou omezeně větranou střechou oblého tvaru s plechovou krytinou hladkou spojovanou na drážky (foto /01/, /05/). Střecha trpí průsaky srážkové vody. Nosnou konstrukci střechy vytváří dřevěné příhradové vazníky. V dolním plášti je umístěna termoizolační vrstva z minerálních vláken (foto /03/, /04/).

01 a 05 | Vzhled střechy  
02 | Centrální chodba v interiéru  
budovy  
03 a 04 | Pohled do konstrukce  
dvouplášťové střechy

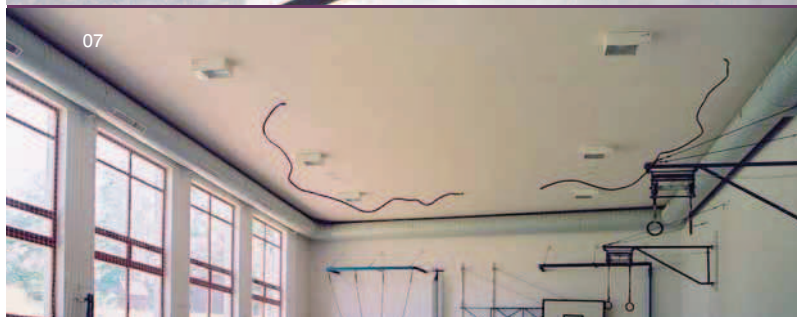
K průsakům srážkové vody dochází především v oblastech malého až nulového sklonu krytiny, a to nad tělocvičnou v oblasti hřebene (foto /06/, /07/), obdobně i kolem čtvercového světlíku (foto /10/, /11/) a dále u stříšek nad výčnělky fasády s krytinou v protisklonu ke krátkému úžlabí (foto /12/, /13/). Průsaky se objevují i v řadě dalších míst, a to dosti nepravidelně.

Popisovaný případ je ukázkou důsledků nedodržení minimálních sklonů plechové krytiny hladké spojované na drážky i absence řemeslné zkušenosti při realizaci střechy. Je třeba mít na paměti, že drážkové spoje nejsou vodotěsné. Jsou-li zatíženy sloupcem vody, pak vodu propouštějí. Čili neodolávají hydrostatickému tlaku. A k tomu v místech kaluží na popisované střeše dochází. Proto se v ČSN věnovaných

klempířským pracem od 60. let minulého století požadovalo u plechových krytin hladkých dosažení sklonu nejméně  $3^\circ$  /3/, /4/, /5/. Stejně tak tomu bylo v normě platné pro střechy /1/.

V nové ČSN 73 1901 Navrhování střech – Základní ustanovení /2/ se od přelomu století doporučuje pro daný případ sklon nejméně  $7^\circ$ , stejně jako tomu je i v nové ČSN 73 3610 Navrhování klempířských konstrukcí /6/, která při tomto sklonu předpokládá použití nikoliv tabulí, ale sviteků plechu, neboli počítá s absencí příčných drážek.

- 06| Střecha nad tělocvičnou – vrcholová část beze sklonu
- 07| Průsaky vody do tělocvičny
- 08–09| Tmelení drážek v plechové krytině
- 10| Čtvercový světlík, tmelení spár světlíku
- 11| Průsaky vody v okolí čtvercového světlíku

Ve vrcholových partiích mohl být použit lomený oblouk. A protože je nutné větrání dvouplošné střechy (které na stavbě není realizováno), mohl být hřeben zakryt liniovým větrákem oblého tvaru. A výsledný vzhled by určitě nebyl špatný.

Při tak malých sklonech krytiny v některých místech střechy bylo možno uvažovat o vložení pojistné hydroizolační vrstvy do celé skladby, čili o použití třípláště. Pojistka by ale v tom případě musela být kvalitní, např. vytvořená ze střešní fólie z měkčeného PVC kladená na bednění, nikoliv z fólie lehkého typu.

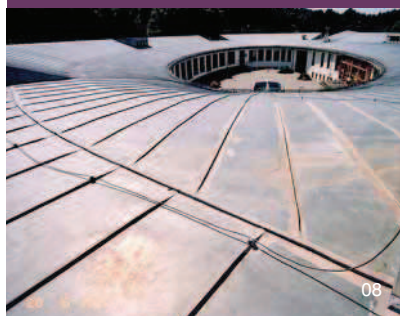
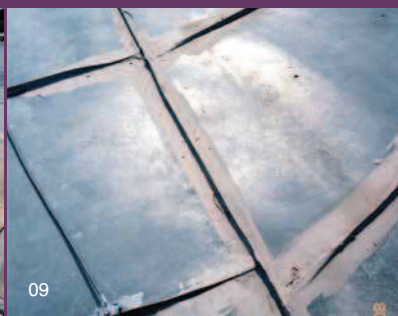
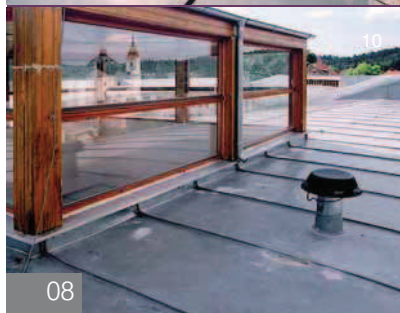
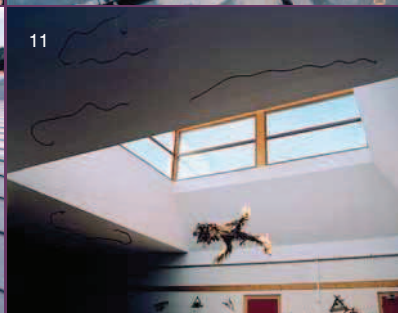
Dodavatel se snažil zabránit průsakům vody tmelením – jak kritických míst, zejména drážek v plechové krytině (foto /08/, /09/), tak v ostatních místech potencionálních průsaků, např. v místě stěn čtvercového světlíku (foto /10/). Dodatečně tmelil i všechna nedokonalě provedená místa v krytině (foto /17/, /18/, /19/, /20/), a to včetně chybně spádovaných žlabů, které původně spojoval jen nýtováním bez pájení (foto /17/, /18/, /19/).

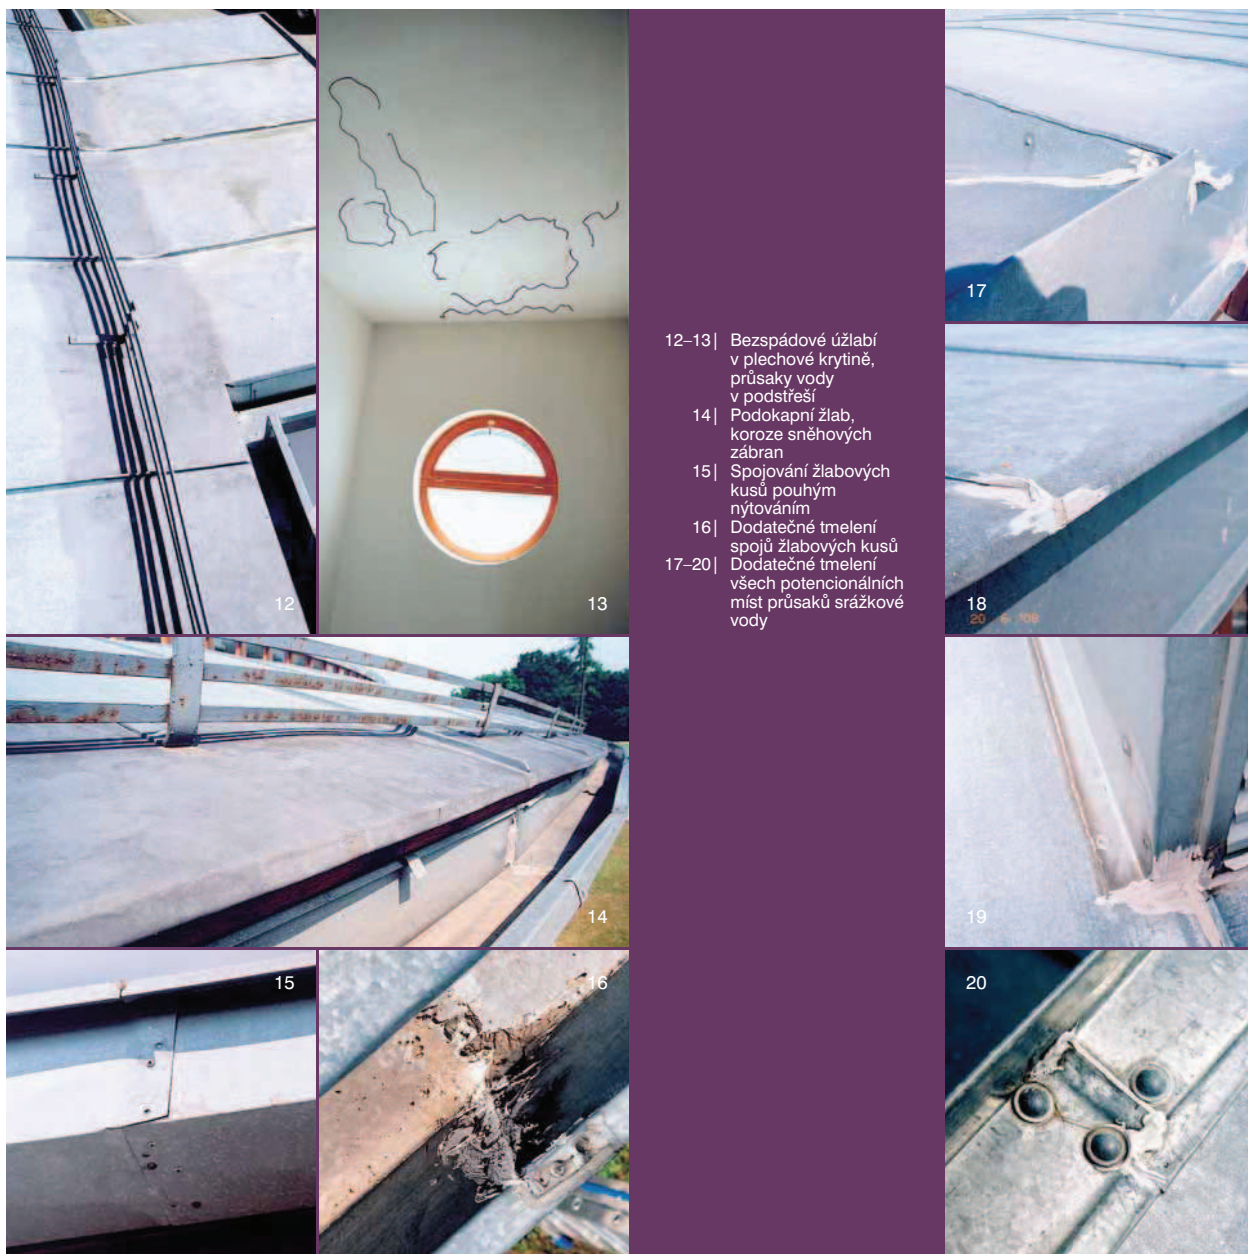
- 12–13 | Bezspádové úžlabí  
v plechové krytině,  
průsaky vody  
v podstřeší
- 14 | Podokapní žlab,  
koróze sněhových  
zábran
- 15 | Spojování žlabových  
kusů pohybým  
nýtováním
- 16 | Dodatečné tmelení  
spojů žlabových kusů
- 17–20 | Dodatečné tmelení  
všech potencionálních  
míst průsaků srážkové  
vody

Oprava stávajícího stavu nebude snadná. Prvotřídní komplexní kvality se již jednoduše nedá dosáhnout. V sázce jsou i nemalé peníze a vědomí, že budova nebyla postavena na pět let, ale že má sloužit desetiletí, a proto i zjednodušená oprava musí mít svou kvalitu.

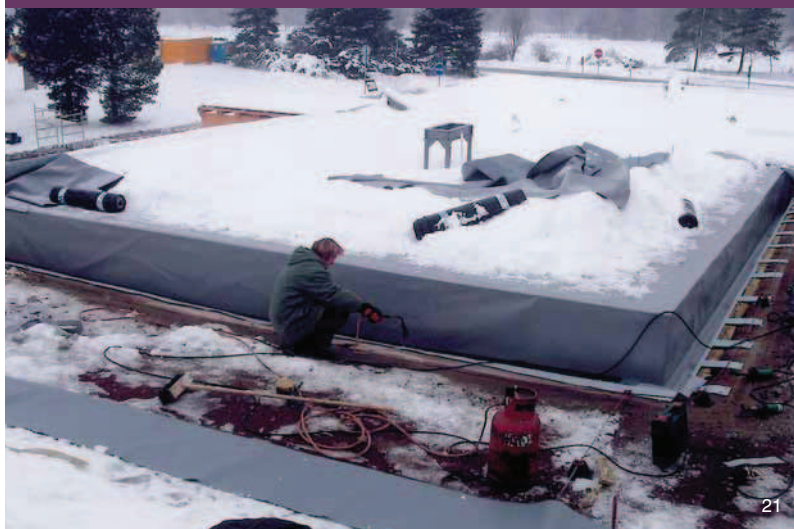
- 21 | Realizace ploché střechy  
v zimním období  
22 | Složitě detaily mezi novou  
a původní budovou

Střecha přístavby přízemní občanské budovy byla realizována v náročných klimatických podmínkách s řadou ne zrovna jednoduchých detailů (foto /21/, /22/).

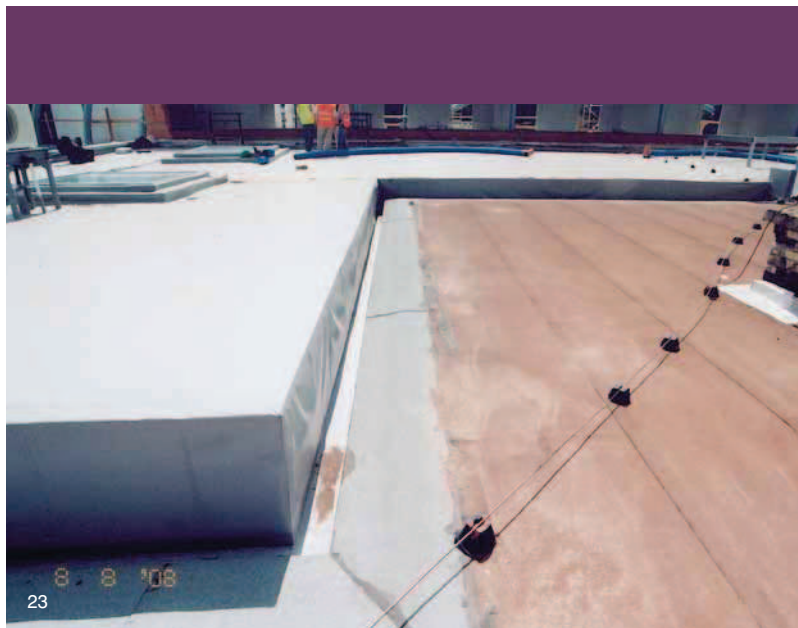
I když fóliová krytina plní perfektně funkci a do podstřeší nezatéká (foto /23/), investor se obává důsledků zabudování srážkové vody do skladby střechy. Vytýká také nedokonalé provedení parotěsné vrstvy (foto /24/) a tvorbu kaluží na krytině v bezspádovém úžlabí, např. v oblasti pod vzduchotechnikou umístěnou na střeše (foto /25/, /26/).

- 23| Přes obtíže při realizaci se povlakovou krytinu podařilo provést zcela vodotěsně
- 24| Nedokonalé položené parotěsný pás
- 25| Složitá vzduchotechnika na střeše
- 26| Chybně odvodněné úžlabí pod vzduchotechnikou

Volbu povlakové krytiny lze pokládat za správnou. Potvrzuje to i její současná bezvadná funkce, byť byla realizována v mimořádně špatném počasí. Je to také dobré vysvědčení pro realizační firmu.

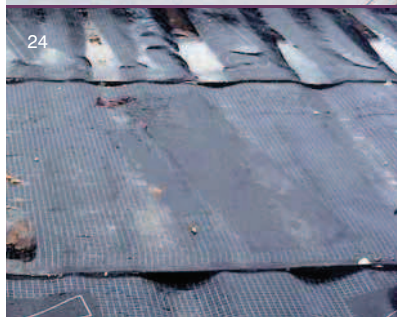
Asfaltové pásy jsou mezi vlnami trapézových plechů nad vzduchovou dutinou prohnuté, zčásti zdeformované a místy vzájemně v přesazích nespojené. Parotěsnou a vzduchotěsnou funkci budou v konstrukci plnit omezeně. Defekty tkví v použití nevhodného materiálu pokládaného navíc za nízkých teplot, kdy se pásy vzájemně obtížně lepením spojují.

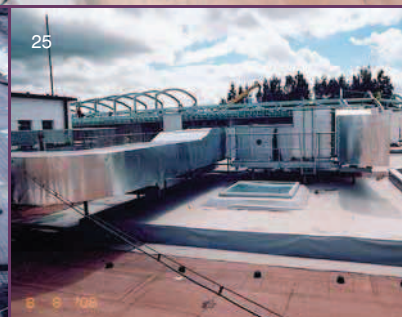
Umístění vzduchotechnických zařízení a tak rozsáhlých vzduchotechnických rozvodů nad střechou je krajně nevýhodné. Nevýhodnost je dána velkou četností podpor, obtížnou přístupností krytiny na čištění i opravy a nakonec i přímou expozicí povětrností těchto konstrukcí. V dané klimatické oblasti by bylo vhodnější umístit

V některých směrech nevýhodnou  
konceptu střechy lze jen těžko  
napravit. Doporučuje se soustředit  
se na jednodušší zákroky  
odstraňující zjevné nedostatky  
provedení, tzn. vyměnit tepelnou  
izolaci v úžlabí a při té příležitosti  
úžlabí vyspádovat. Ostatní  
potencionální problémy řešit až  
tehdy, pokud se projeví. Z toho  
důvodu by měla být střecha  
kvalifikovaně sledována.

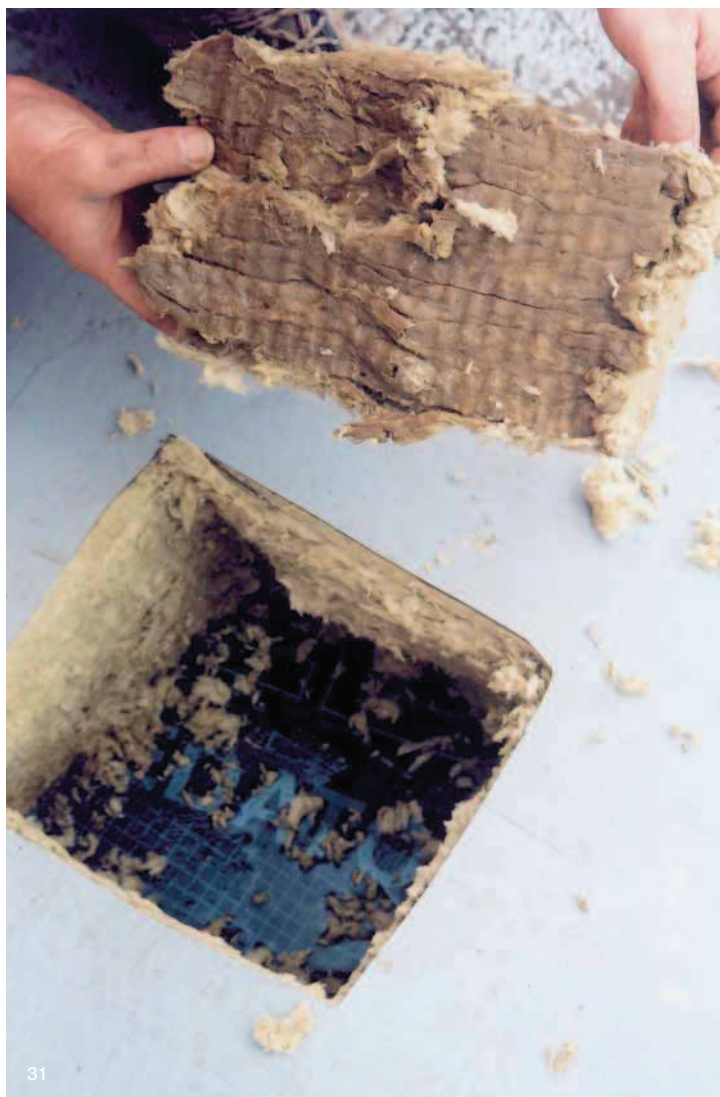
Nepříznivě vysokou vlhkost termoizolační vrstvy má dle sond v konstrukci střechy pouze spodní deska v úžlabním pruhu v celkové šíři do 2 m. Vlhkost v těchto místech dosahuje až 50 % hmotnosti (foto /31/). Termoizolační vrstvu bude třeba v této části střechy vyměnit. Na převážné ploše střechy se však termoizolační vrstva nachází ve vlhkostně vyhovujícím stavu. Hmotnostní vlhkost nepřesahuje 1–2 %. Původ defektů zčásti tkví v nesprávném návrhu skladby střechy – viz dále.

Spodní deska v sondě S2 obsahuje 5 litrů vody v metru čtverečním, v jiných sondách jen 0,1 litru vody v m<sup>2</sup>.

- 27| Odběr kontrolní sondy S1
- 28| Suché vzorky  
termoizolačních desek  
v místě sondy S1
- 29| Oddělování různých  
hmotných vrstev  
termoizolačních desek
- 30| Tloušťka tepelné izolace  
odpovídající projektu
- 31| Mokrý vzorky vyjmuté ze  
sondy S2 u úžlabí
