# ODSTRANĚNÍ PROJEVŮ KONDENZACE VODNÍ PÁRY

## VE DVOUPLÁŠŤOVÉ STŘEŠE S LEHKÝMI PLÁŠTI

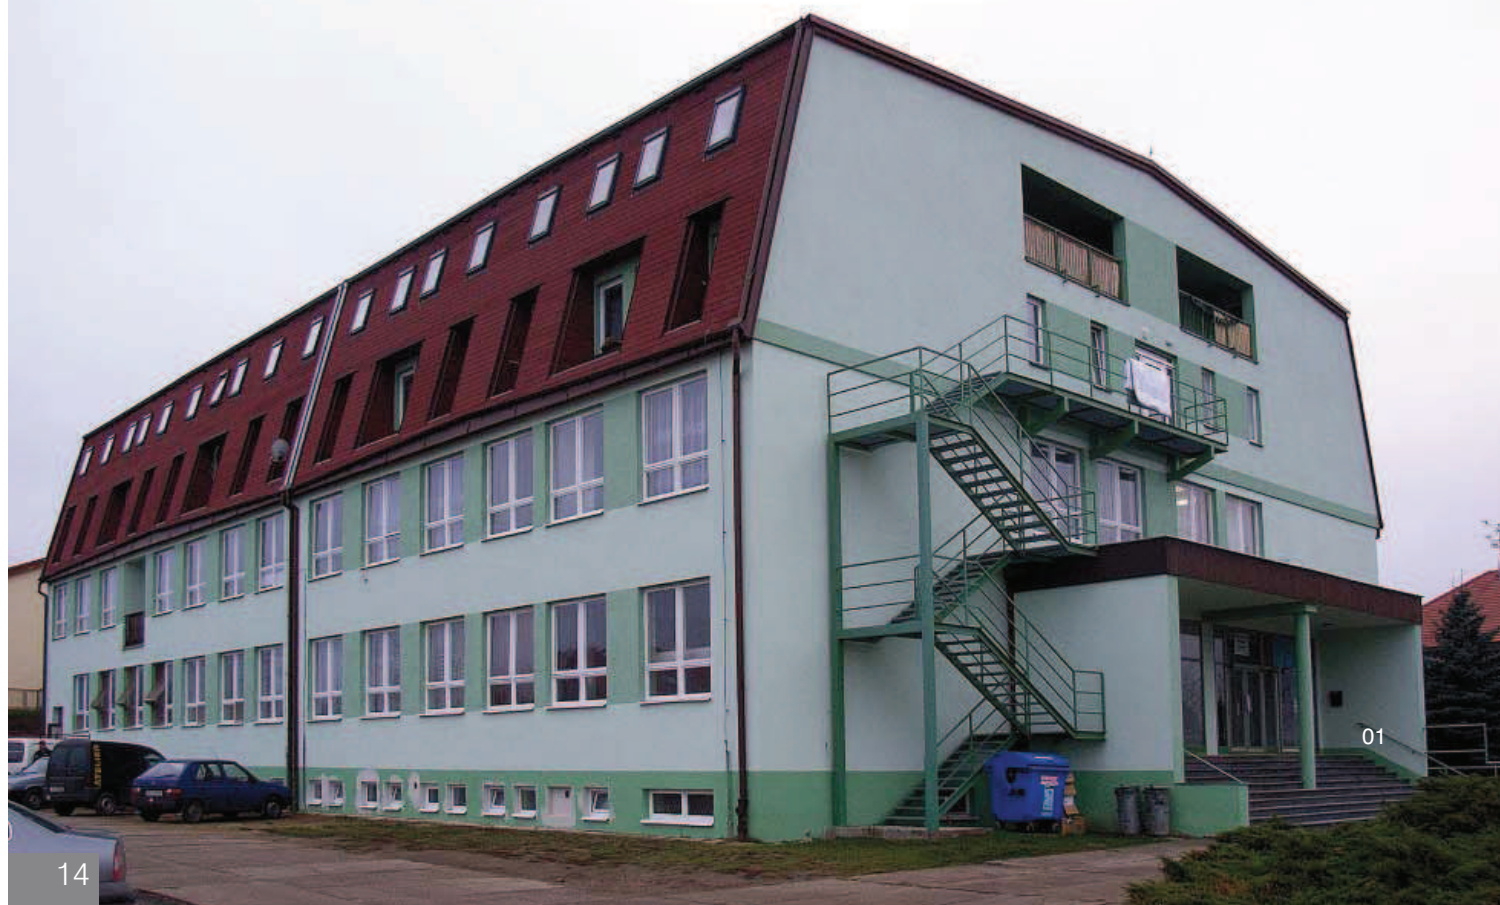
01 | Pohled na předmětný objekt

Nad nástavbou objektu občanské vybavenosti s novými bytovými jednotkami byla realizována mansardová střecha /obr. 01, 02/. V chladných obdobích se na podhledových a svislých konstrukcích v podstřeší začaly projevovat vlhkostní poruchy značného rozsahu /obr. 03/.

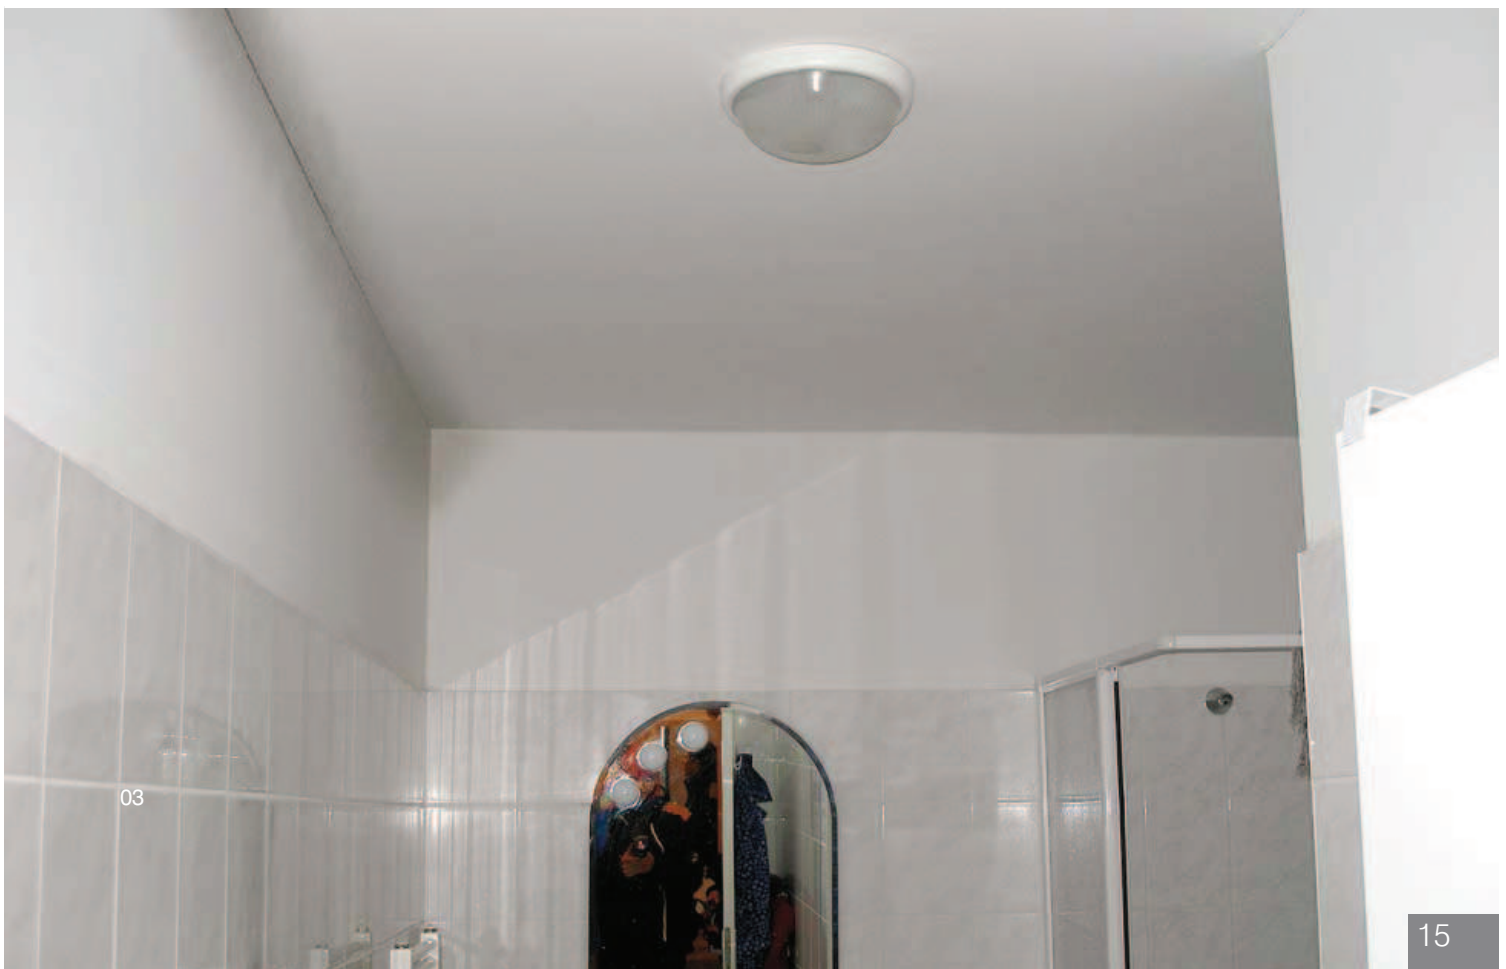
03 | Tvorba vlhkostních poruch

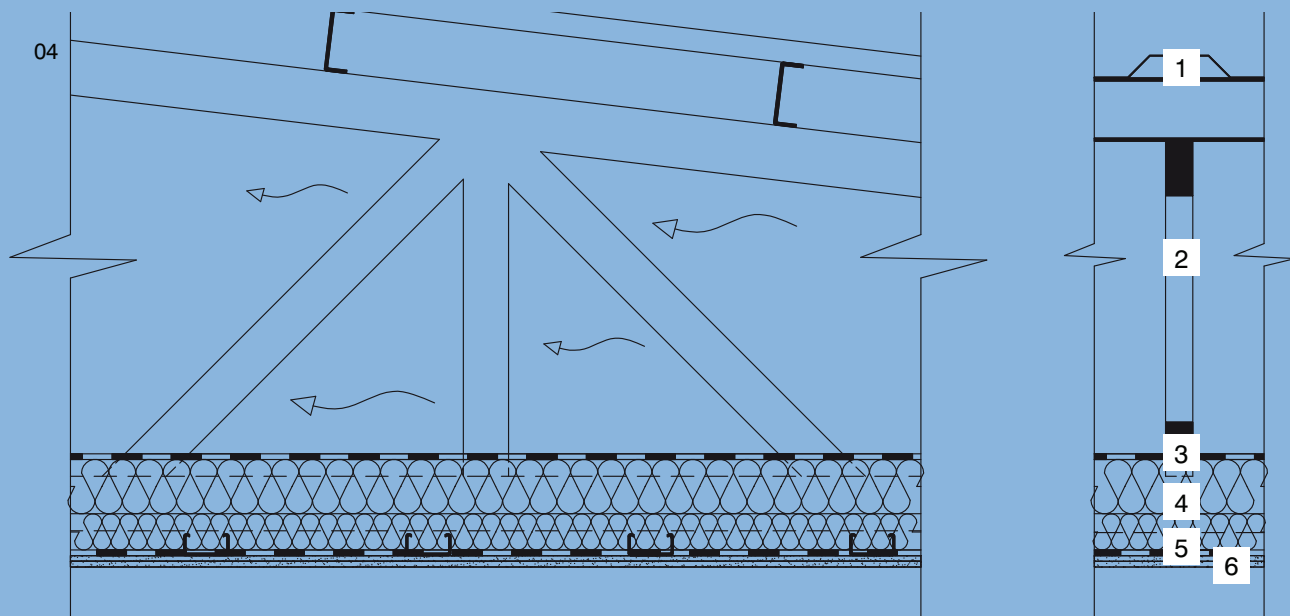
- Střecha objektu je konstrukčně řešena jako dvouplášťová, skladba střechy viz /obr. 04/.

- 1 Profilovaná plechová krytina
- 2 Vzduchová vrstva
- 3 Ochranná difúzně otevřená fólie
- 4 Tepelná izolace z minerální vaty
- 5 Parotěsnicí fólie lehkého typu
- 6 2× SDK deska

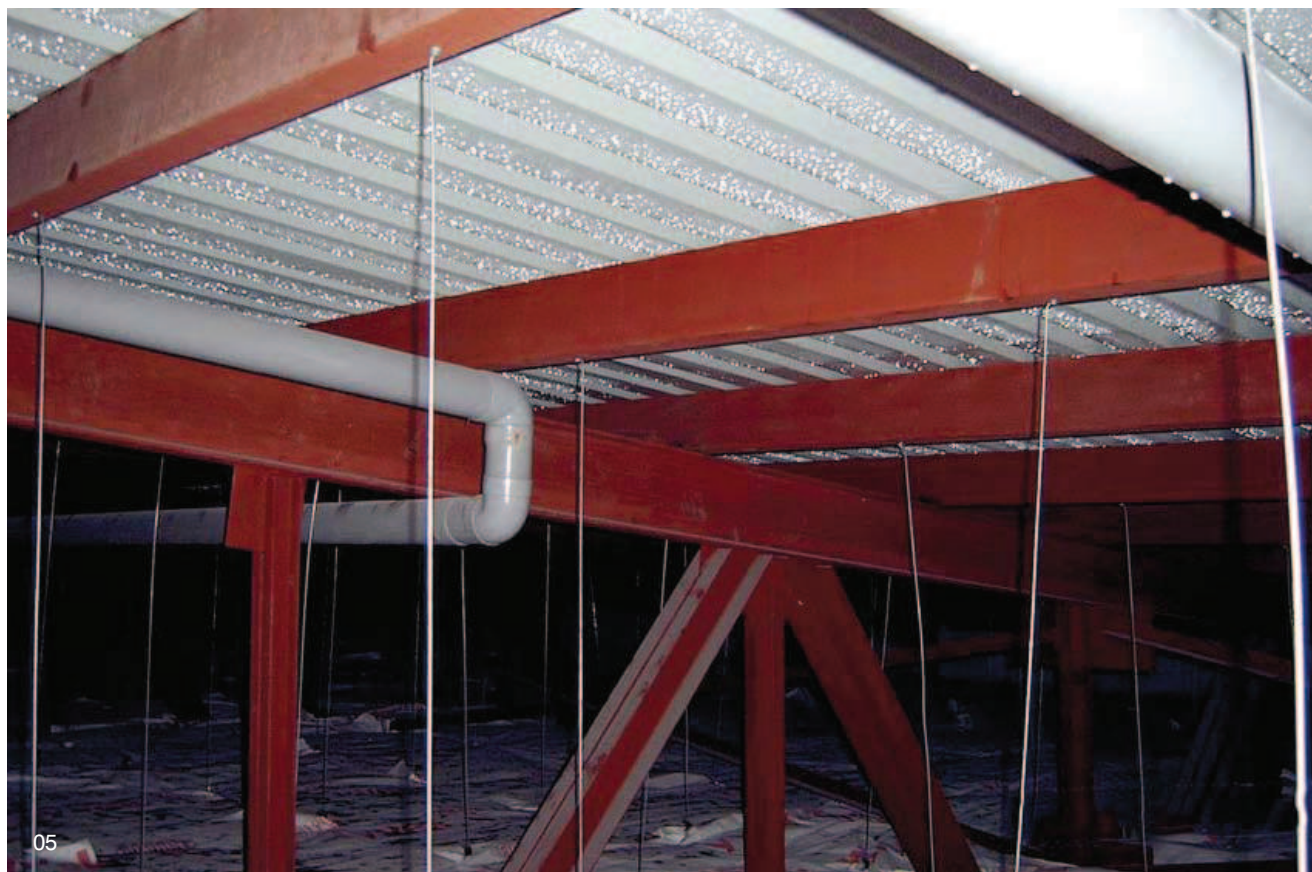
venkovních teplotách značné množství kondenzátu /obr. 05/. Voda odkapává dolů na ochrannou difúzně propustnou fólii, na které se zadržuje /obr. 06/ a následně prosakuje do interiéru.

c) Typ použité krytiny – plechová krytina sama o sobě má velice nízký tepelný odpor. Díky tomu může radiací vůči jasné noční obloze snížit svoji teplotu až o několik stupňů Celsia. Ochlazování vnějšího povrchu radiací se rychle projeví na spodním povrchu krytiny. Dále mohou být problematická např. období tání sněhu, kdy pod sněhovou pokrývkou je plechová krytina ještě stále chladná, ale

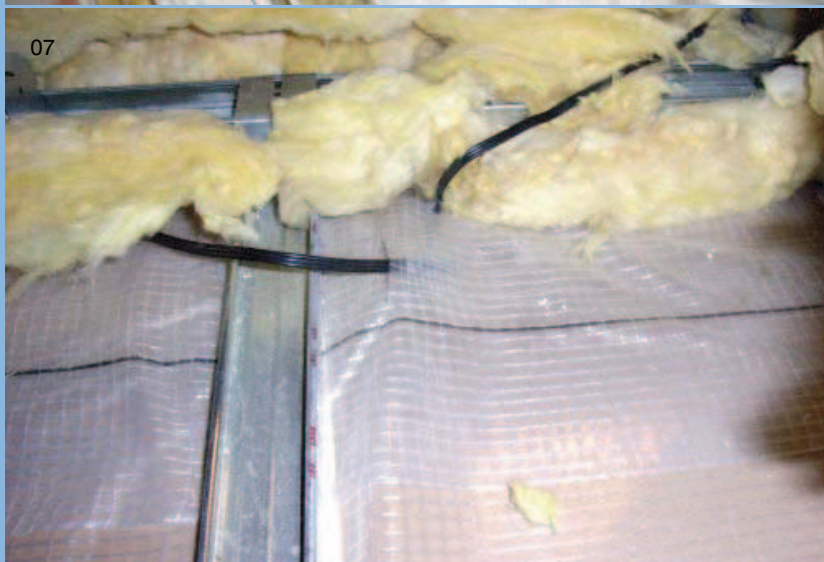
07

- V parotěsnicí vrstvě se vyskytují netěsnosti (neslepené spoje, neopracování prostupujících konstrukcí) /obr. 07/.
- Po obvodu střechy je podélná štěrba vzduchové vrstvy tloušťky 5 cm, efektivní průřez je zmenšen ochrannou mřížkou proti pronikání hmyzu /obr. 08/.
- V hřebeni jsou přes pryžové manžety osazeny komínky napojené na vzduchovou vrstvu. Komínky jsou zdeformovány větrem /obr. 09/.

a) Nevzduchotěsný dolní plášť – umožňoval transport interierového vlhkého vzduchu do vzduchové vrstvy. Vodní pára obsažená v přiváděném vzduchu potom kondenzovala na chladných konstrukcích v meziplášťovém prostoru.

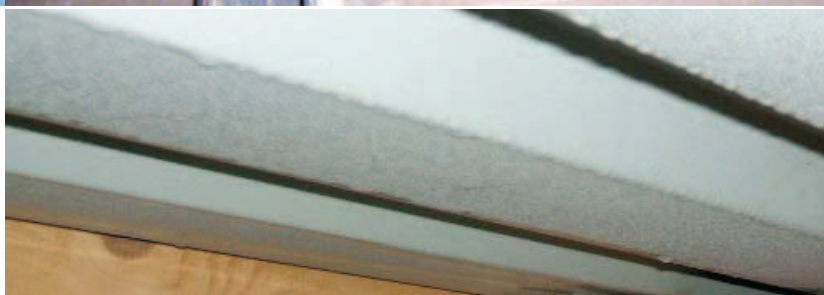
08

b) Nedostatečné větrání – výpočtem v programu MEZERA bylo ověřeno, že výše popsaná podélná štěrbinová s komínky v hřebeni střechy je vzhledem k velikosti a tvaru střechy nedostatečná pro zajištění větrání.

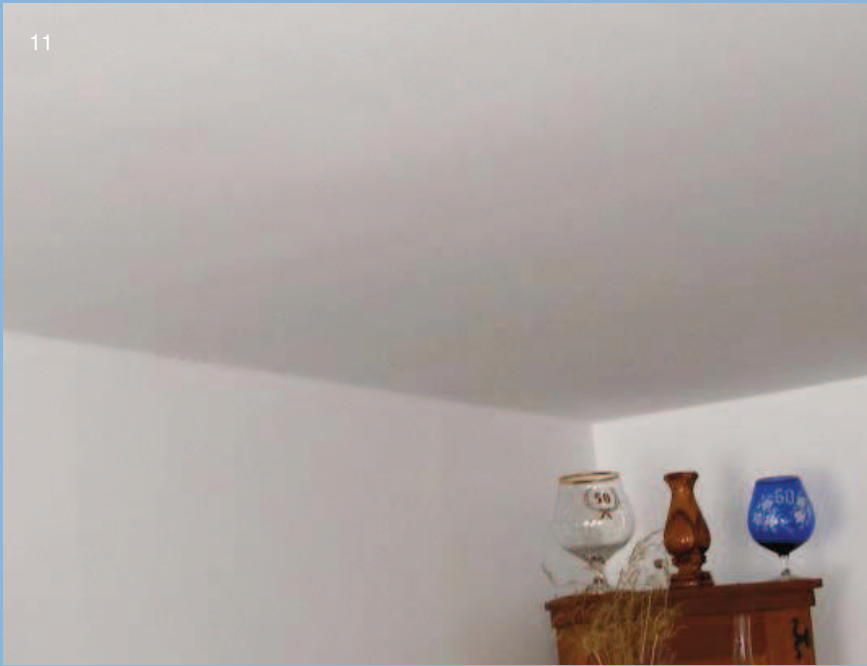
plášť nevzduchotěsný, mohl by přetlak ve větrané vzduchové mezeře způsobit pronikání chladného vzduchu do interiéru. To by mělo za následek snížení povrchových teplot vnitřních konstrukcí a zhoršení energetického standardu objektu. V praxi jsme podmínky přetlakového větrání simulovali pomocí zařízení pro Blower door test osazeného zvenku do vzduchové vrstvy /obr. 10/. Z interiéru se potom termovizní kamerou pozorovalo, zda dojde ke snížení povrchových teplot konstrukcí /obr. 11/. Na základě praktického ověření byl potom omezen výkon instalovaných ventilátorů.

11| Termovizní měření v interiéru. Civilní snímek, termovize při přirozeném tlakovém rozdílu, termovize při tlakovém rozdílu způsobeném přetlakovým větráním – na tomto snímku je patrné prochlazení konstrukce vlivem přetlakového větrání.
