# STABILIZACE KRYTINY NA DŘEVĚNÉM BEDNĚNÍ S VĚTRANOU VZDUCHOVOU VRSTVOU

ČLÁNEK DOKUMENTUJE HAVÁRII A OPRAVU STŘECHY S PLECHOVOU DRÁŽKOVOU KRYTINOU. HAVÁRIE BYLA ZPŮSOBENÁ SILNÝM VĚTREM. ČLÁNEK PŘINÁŠÍ ROZBOR PŘÍČIN HAVÁRIE, POPISUJE VLASTNOSTI DRÁŽKOVÉ KRYTINY A NÁVRH JEJÍ STABILIZACE.

Na podzim roku 2012 jsme byli přizváni k havárii části střešního pláště na jednom z objektů základní školy v Lipníku nad Bečvou. Plechová krytina střechy byla po silné bouřce doprovázené poryvy větru na velké části střechy odtržena /obr. 01/.

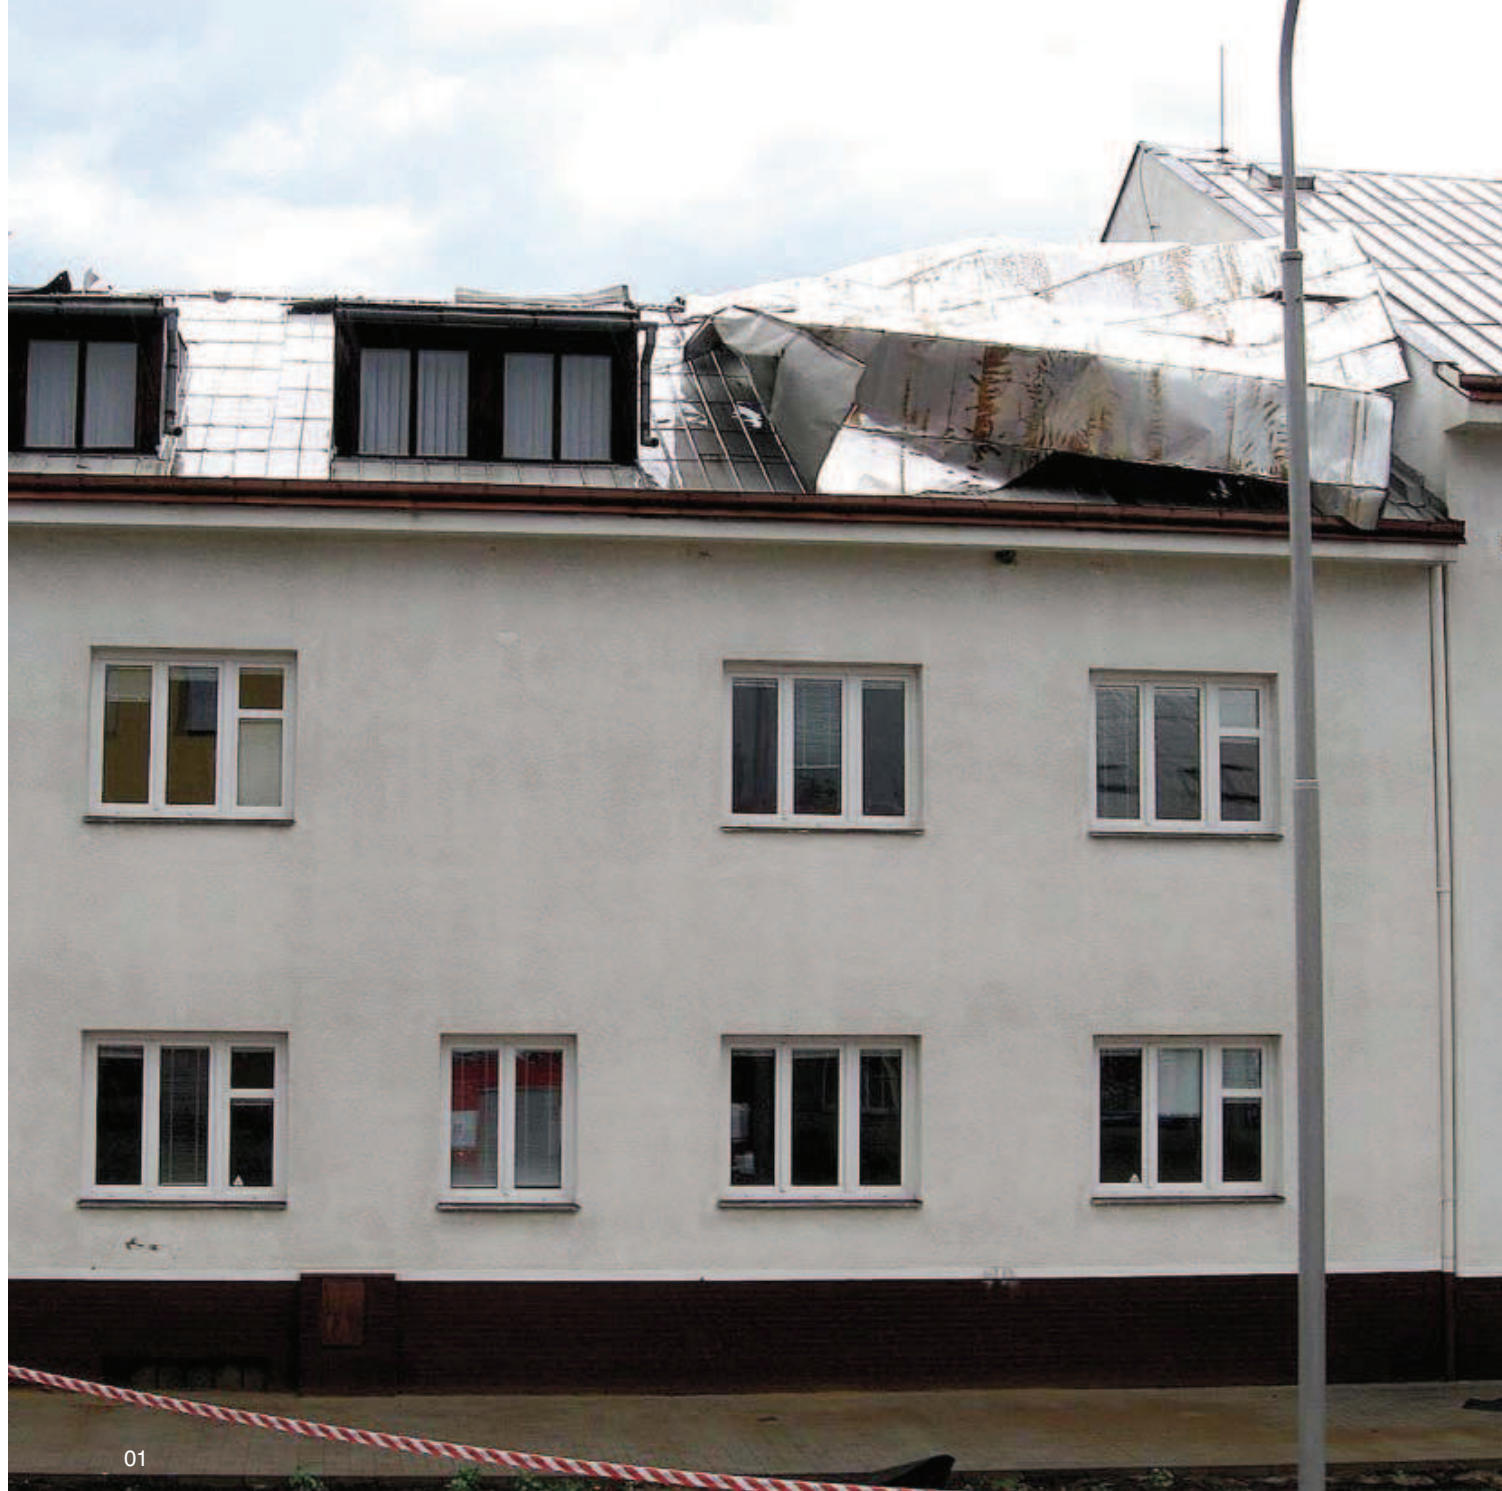
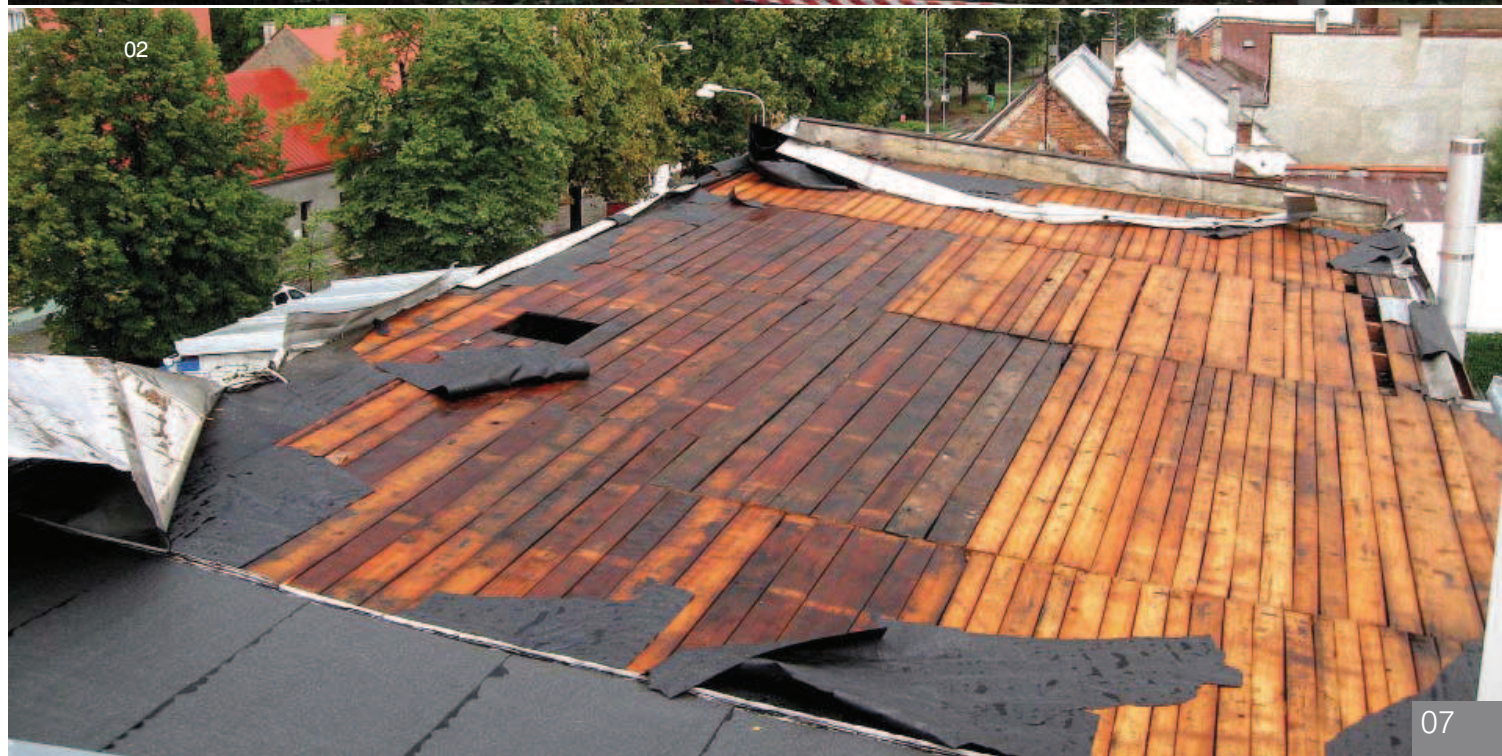
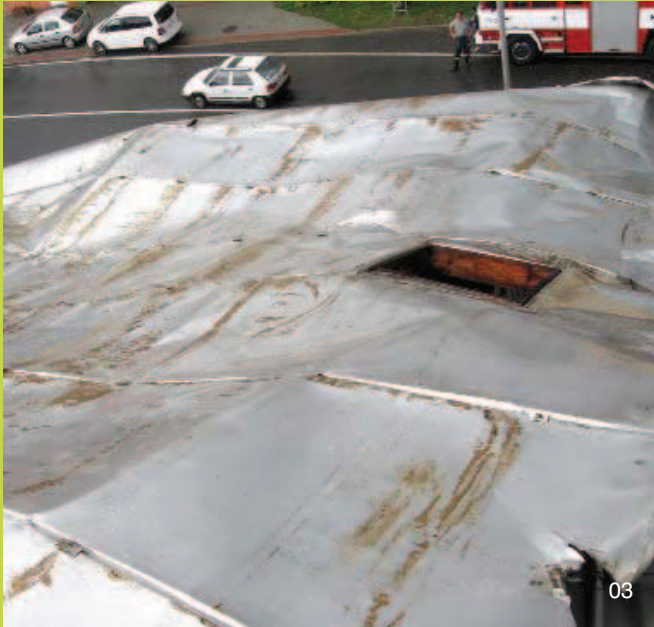
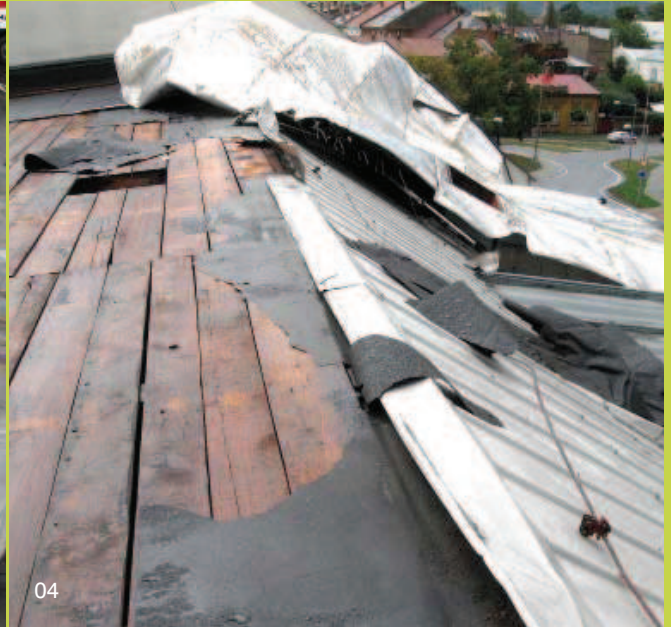
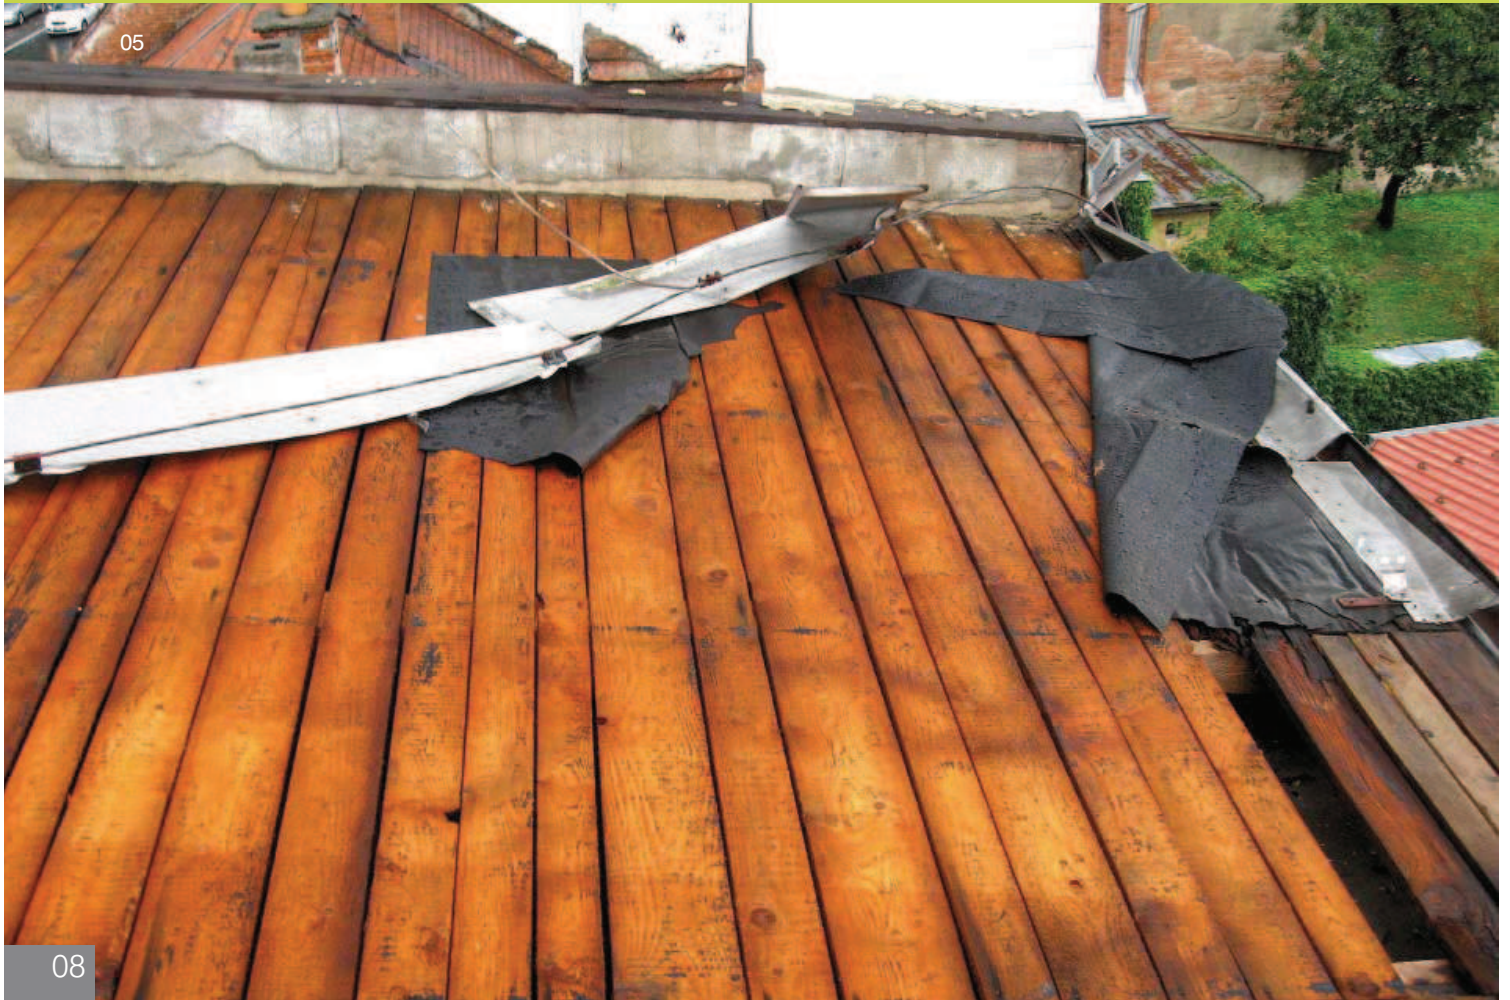
Vítr odrthl krytinu od nosného podkladu na dvorní straně budovy. Rozsah poškození je zřejmý z obrázků /01/ až /05/. Větší část plechové krytiny zůstala

překlopena přes hřeben, zbývající byla nalezena několik desítek metrů od objektu. Nárazový vítr provázal vydatný déšť, který pronikl nekrytým střešním pláštěm do konstrukce střechy a interiéru objektu, kde způsobil škody na stavebních konstrukcích i vnitřním vybavení školy.

Malý počet příponek a hřebíků v příponce napovídal, proč krytina nedokázala odolat vyššímu zatížení

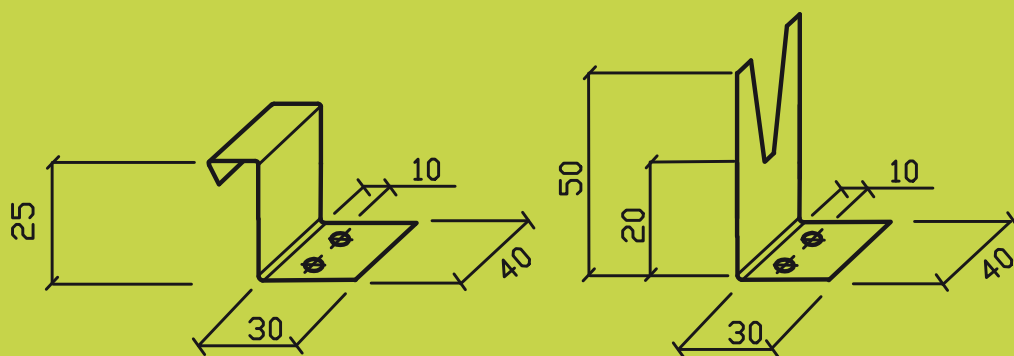
07| Příklady příponek podle ČSN 73 3610

Klempířská norma také uvádí příklady příponek z plechových pásků /obr. 07/ pro hladkou drážkovou krytinu, a to jak pevné, tak posuvné provedení. Oba typy jsou nezbytné pro řešení dilatace klempířské konstrukce.

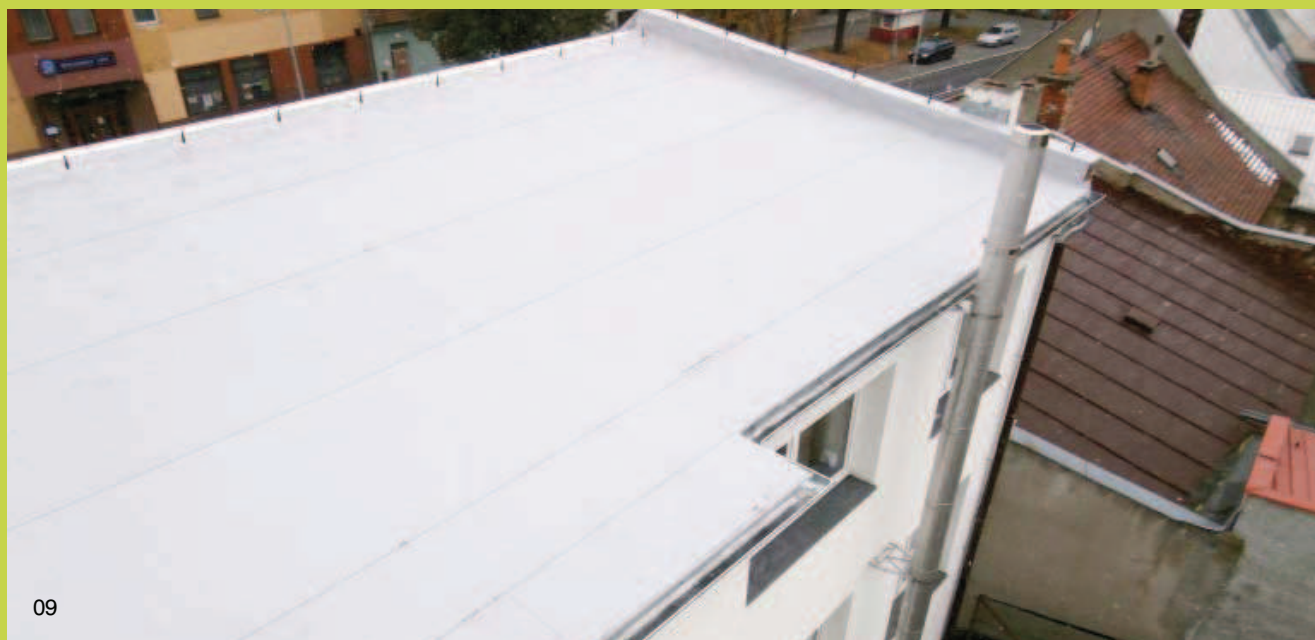
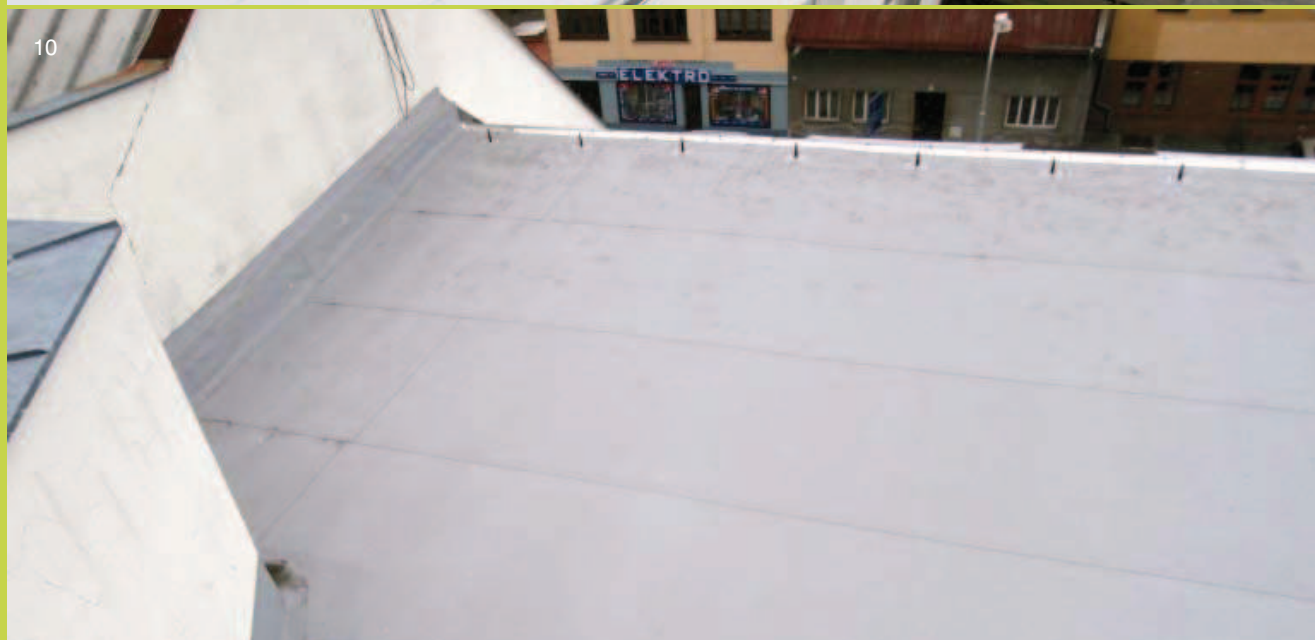
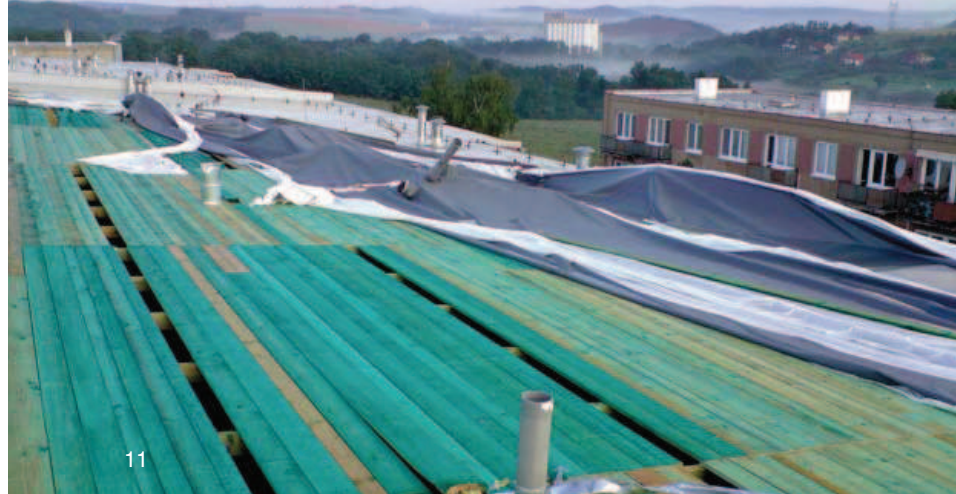
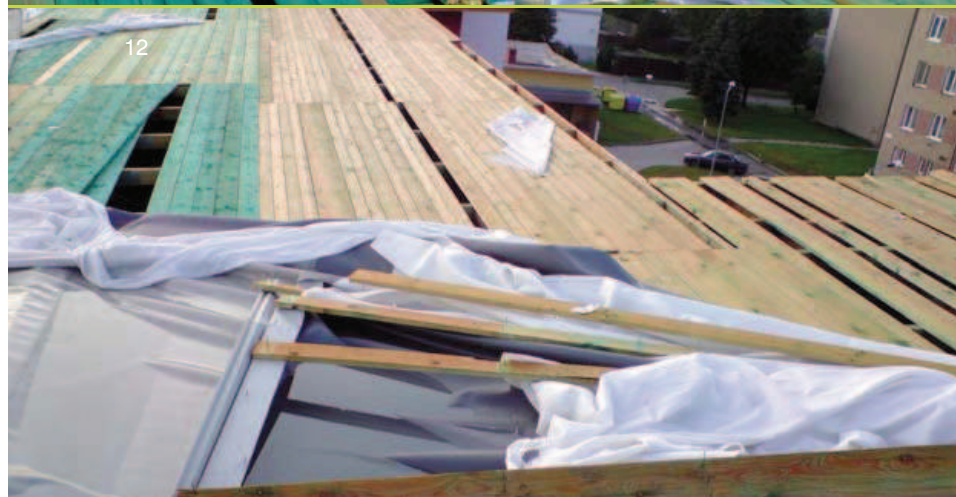
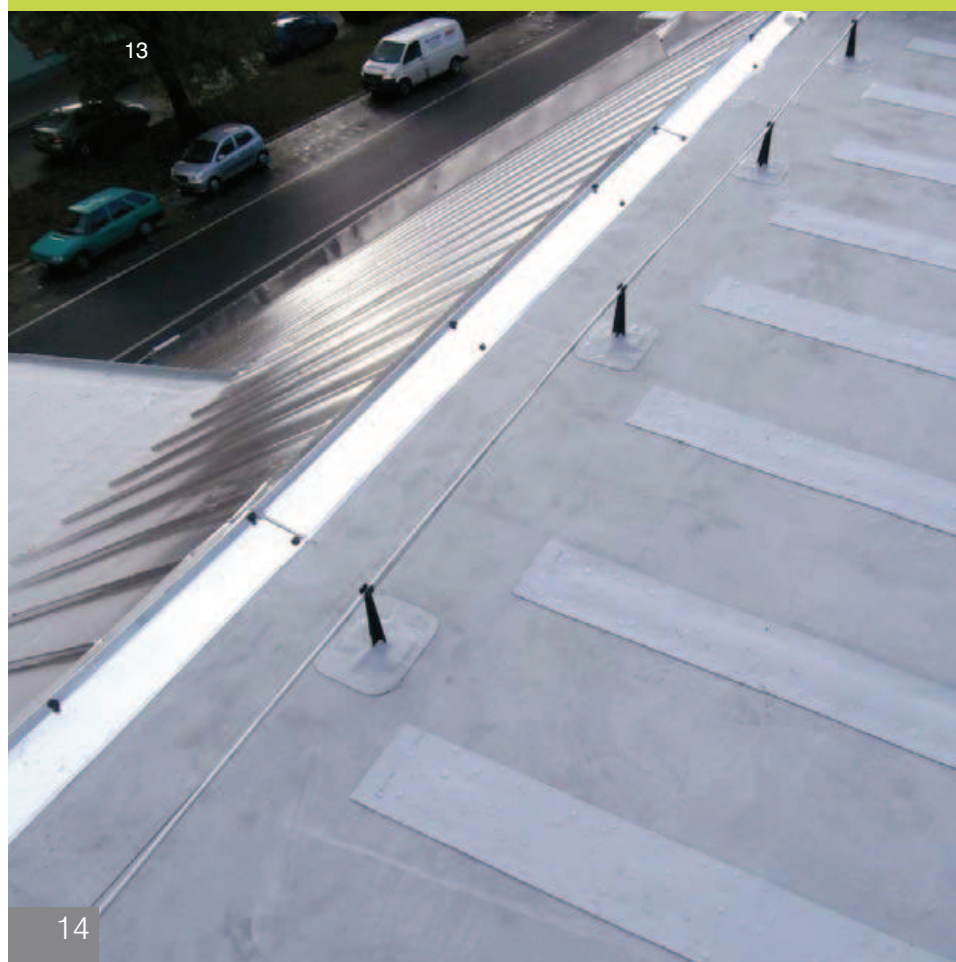
Mohlo by se zdát, že nakonec vše šťastně dopadlo. Při naší návštěvě střechy po provedení nové hydroizolace bylo však zjištěno, že izolační firma opomenula jednu z nejdůležitějších zásad kotvení krytiny do prkenného bednění. Souvislá řada kotev ve spoji se zásadně provádí kolmo na směr pokládky bednění. Důvod je zřejmý, zamezení umístění řady kotev do jednoho prkna. Pro dokreslení možného důsledku takové chyby, dokládáme obrázky z jiné stavby, kde došlo k havárii z tohoto důvodu /obr. 11, 12/. Důsledkem působení sání větru v kombinaci s nevhodným kotvením došlo k odtržení řady prken i s povlakovou izolací a zatečení deště do konstrukce a interiéru stavby.

Po našem upozornění provedla firma dodatečné kotvení ve směru kolmo na prkna dřevěného bednění a zabezpečila tak rozložení sil od jednotlivých kotev do více prvků podkladní konstrukce. Kotvení bylo poté opatřeno dodatečnou záplatou z hydroizolační fólie /obr. 13/.
