# SHNILÉ DŘEVO

## V NEVĚTRANÉ STŘEŠE

S NEDOSTATEČNOU PAROZÁBRANOU  
A VZDUCHOTĚSNOSTÍ – ROZBOR PŘÍČIN  
A UKÁZKA ŘEŠENÍ

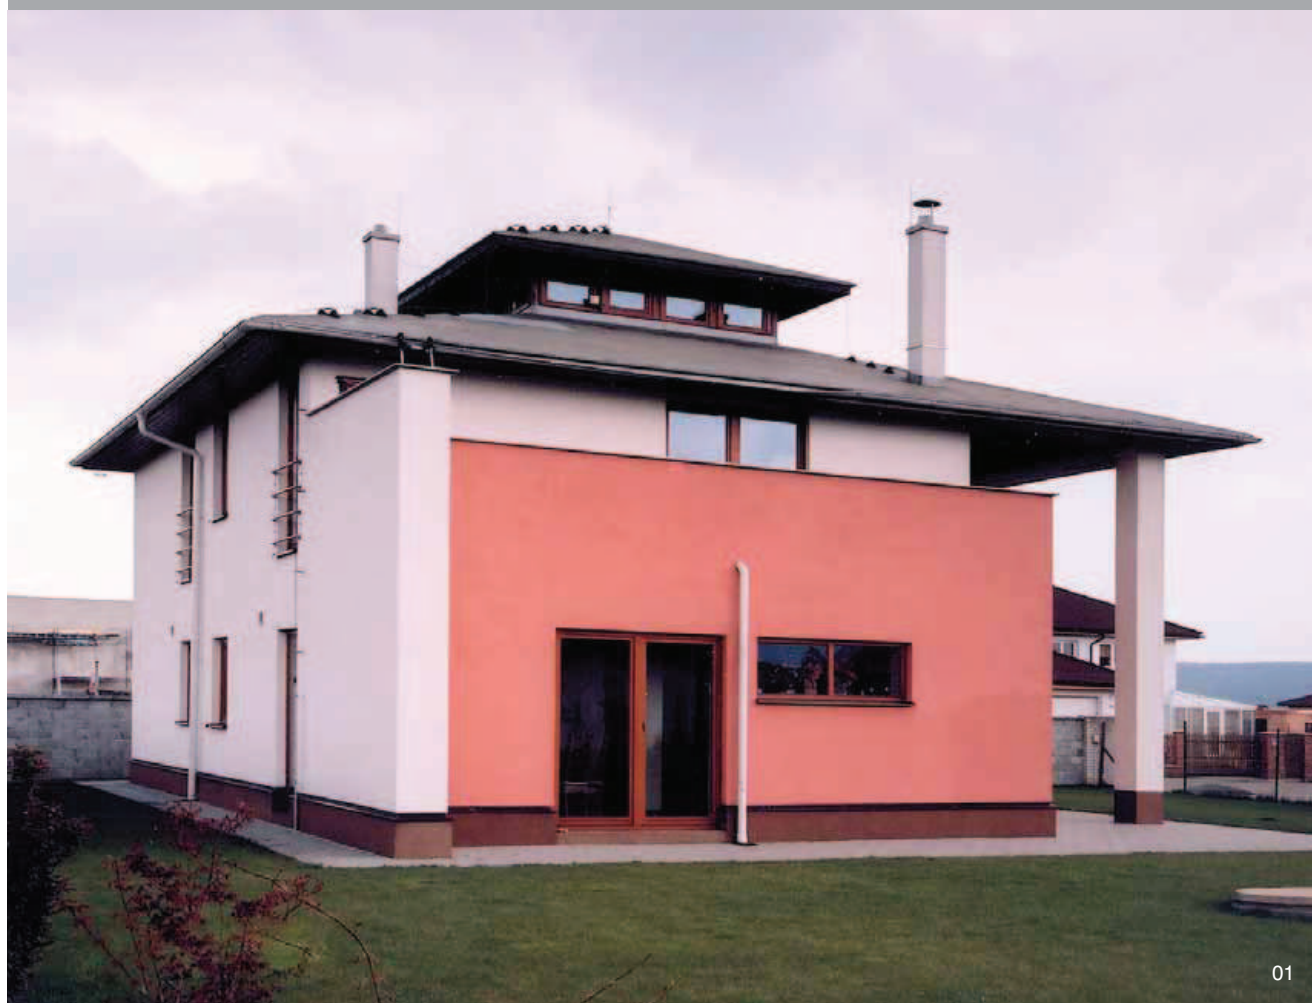
01

Nad půdorysem rodinného domu o rozměrech 11 × 11 m byla navržena šikmá střecha stanového tvaru se středovou věží. Na krytinu byla užitá fólie z měkčeného PVC /foto 01/. Po šest let od realizace střecha neměla zjevné vady. Do podstřeší nikdy nezatékalo, netvořily se trhliny v konstrukcích apod. /foto 02/. Na jaře roku 2009 uživatel při pochůzce po střešní ploše zjistil neúměrné průhyby krytiny, resp. jejího podkladu.

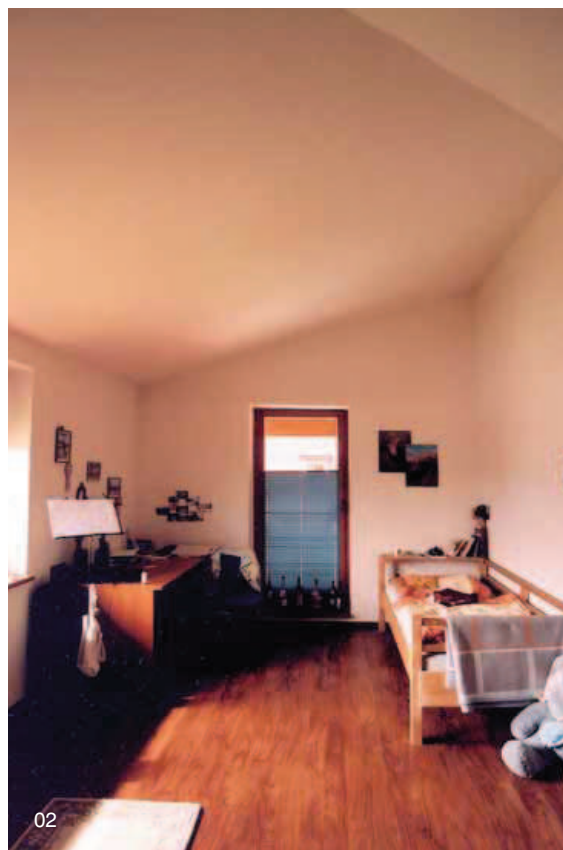
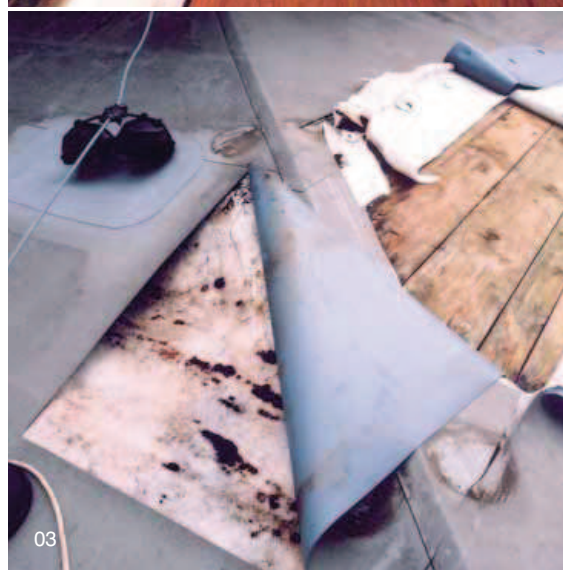
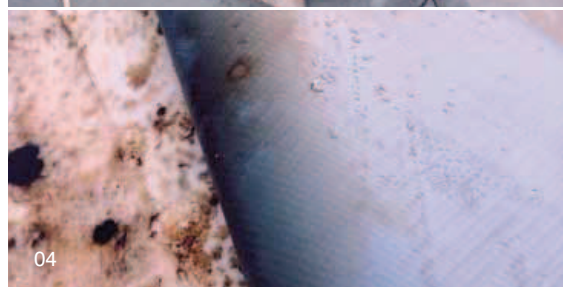
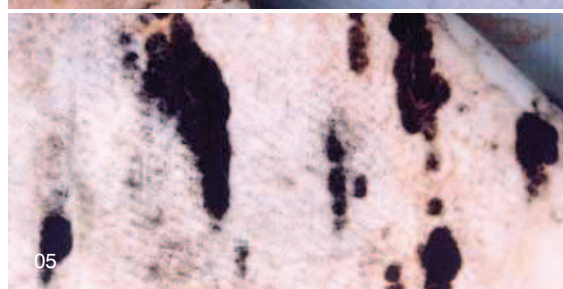
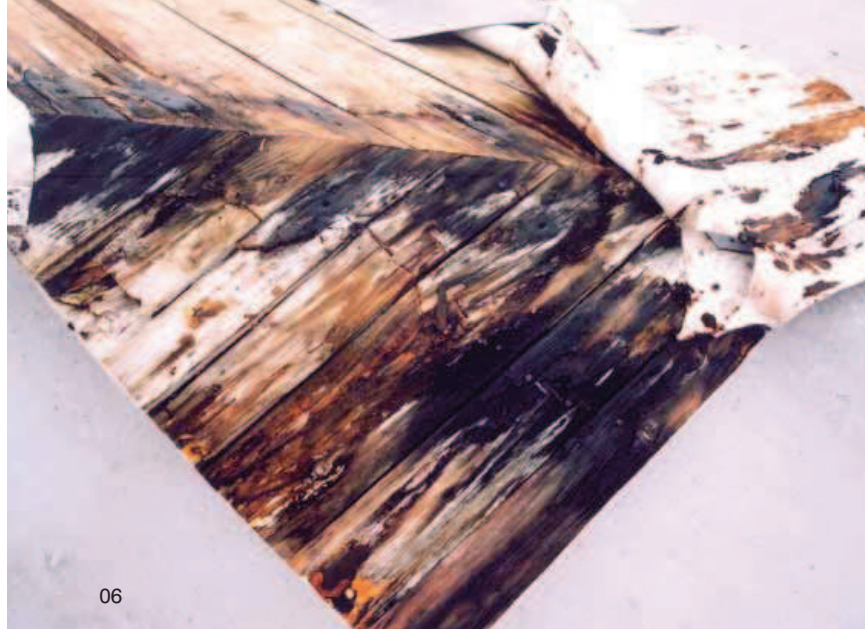
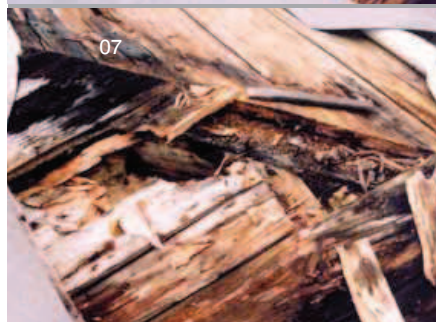
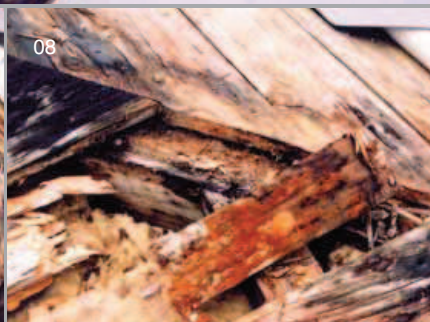
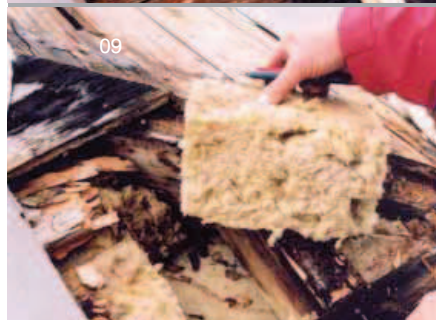
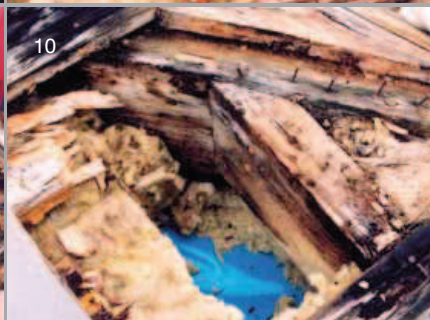
- a) Spodní povrch fóliové krytiny pokrývaly kapky vody /foto 03, 04/.
- b) Podkladní textilie byla mokrá (36% vody hmotnostně) do její struktury vrůstala z podkladu houba /foto 05/.
- c) Dřevěné bednění nalezeno rovněž mokré (46% vody hmotnostně), rozložené biologickou destrukcí /foto 06/. Dřevo bylo možno rozebírat rukou /foto 07/.
- d) Také nosná dřevěná konstrukce krovu nalezena mokrá, poškozená dřevokaznou houbou, později identifikovanou jako kariofora sklepní /foto 08/.
- e) Naproti tomu vláknitá tepelná izolace se jevila suchá, bez stop destrukce /foto 09/.
- f) Pod tepelnou izolací nalezena foliová parotěsná zábrana /foto 10/. Její napojení na stěnové konstrukce nebylo dokonalé /foto 11/, u některých prostupů potrubí napojení zcela chybělo /foto 12/.

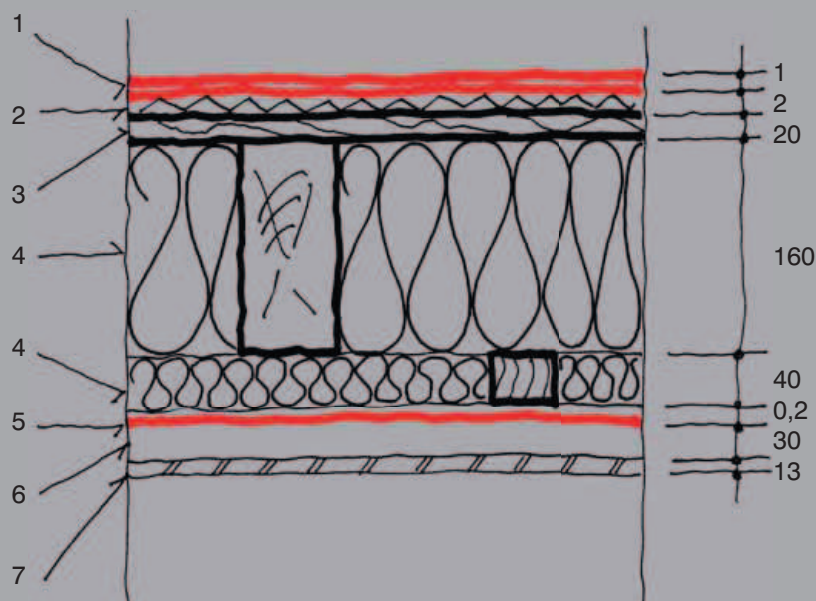
Obr. 01 | Původní skladba nevětrané šikmé střechy

Schéma navržené a realizované skladby střechy je zachyceno na /obr. 01/. Použitou konstrukcí lze charakterizovat jako jednoplášťovou nevětranou šikmou střechu s podhledem.

- 1 | Fólie mPVC
- 2 | Textilie
- 3 | Bednění
- 4 | Vlákenná tepelná izolace
- 5 | Parotěsná fólie
- 6 | Vzduchová vrstva
- 7 | Sádkokartonový podhled

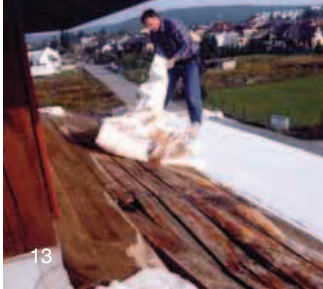
13

Stav střechy si vynutil její rekonstrukci. Při rozkryvu se potvrdila plošná destrukce dřevěné konstrukce, a to zejména v horních partiích střechy a v oblasti nároží /foto 13, 14/. Prkna byla nalezena rozložená v celém profilu /foto 15/, krokve v horní části /foto 16/. V místech, kde střecha vytvářela pouze přístřešek, nebyla zjištěna žádná poškození /foto 17/. Při rekonstrukci byly vyměněny všechny napadené dřevěné části konstrukce, a to tak šetrně, že nebylo zasahováno do podhledů /foto 18/. Do skladby byla vložena pojistná hydroizolační vrstva a skladba byla změněna na větranou /obr. 02, foto 19/. Použito se nové bednění podložené distančními latěmi výšky 60 mm /foto 19/. Nově vytvořená vzduchová vrstva byla napojena na vnější prostředí pomocí šterbin situovaných do oblasti okapu a paty věže /foto 20/. Protože je majitel spokojen s funkcí fóliové krytiny,
