# REKONSTRUKCE STŘECHY NAD PROVOZEM SE ZVÝŠENOU VLHKOSTÍ

NA SKLONKU ROKU 2009 JSME BYLI PŘIZVÁNI REALIZAČNÍ FIRMOU K OBJEKTU NEMOCNIČNÍ VÝVAŘOVNY SE ZJEVNOU PORUCHOU FASÁDY. DOŠLO K JEJÍ ZNAČNÉ DEGRADACI LEDOVÝMI SHLUKY A RAMPOUCHY. SEZNÁMÍME SE S PROJEVY A PŘÍČINAMI PORUCH A JEJICH NÁPRAVOU.

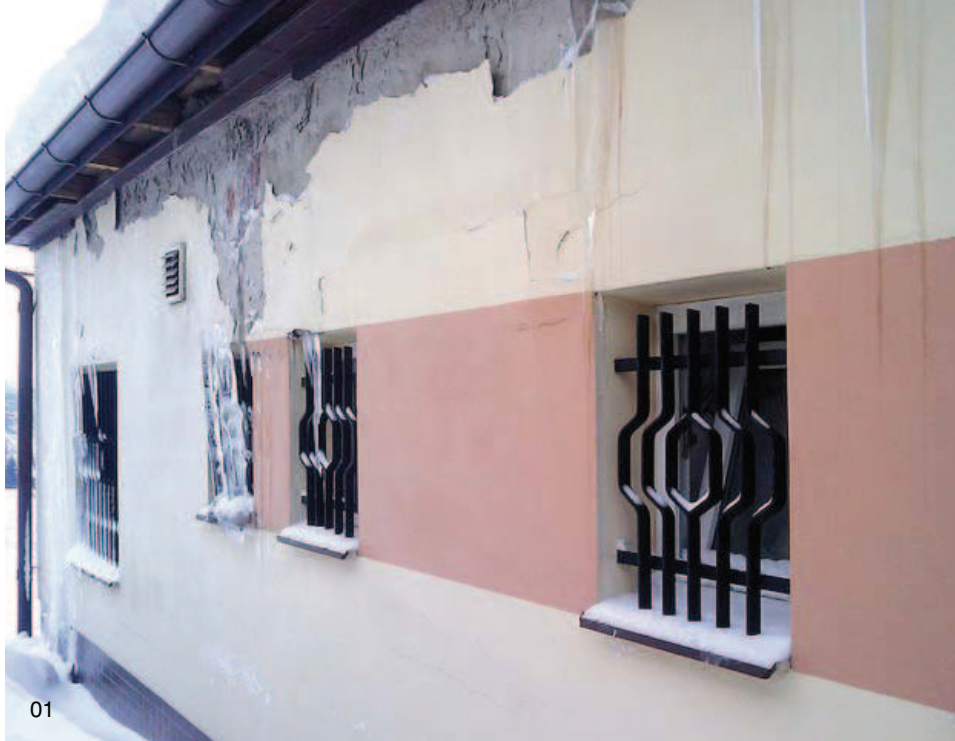
Objekt byl uveden do provozu v roce 2009, během prvního zimního měsíce se začaly projevovat defekty na jihovýchodní fasádě objektu /foto 01/. Zjevné bylo zejména porušení omítek vlivem přeměny vody v omítku na led a růstu rampouchů.

01 | Pohled na fasádu

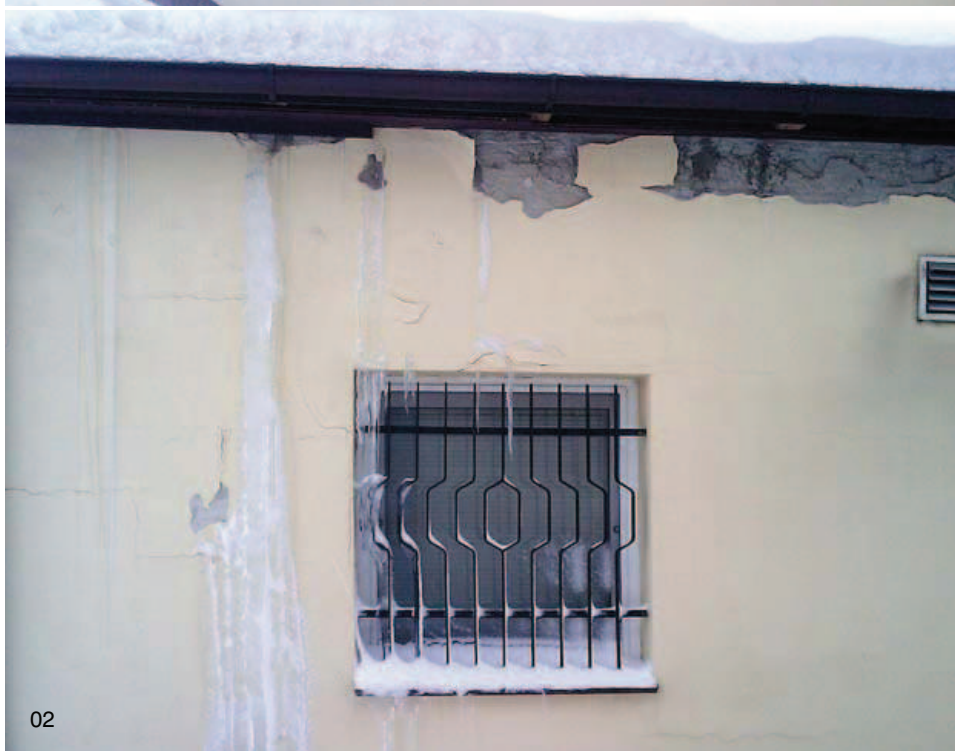
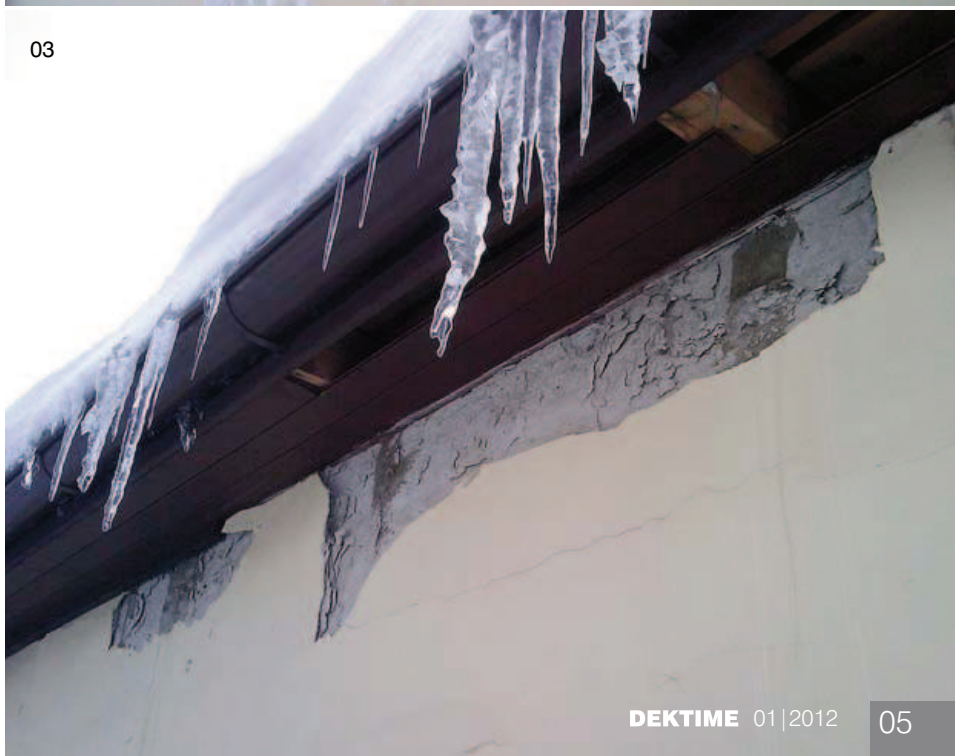
Omítka byla lokálně porušena až na úroveň vnějšího líce cihelného zdiva. Vzhledem k rozsahu a šíření ledových těles bylo možné předpokládat zvýšený obsah vlhkosti, ve formě vody, vodní páry, či ledu, taktéž ve vnitřní struktuře cihelného obvodového zdiva. Tyto projevy byly zřetelné zejména v blízkosti detailu styku obvodového zdiva s římsou ploché střechy /foto 02, 03/.

02, 03 | Degradace styku fasády a římsy

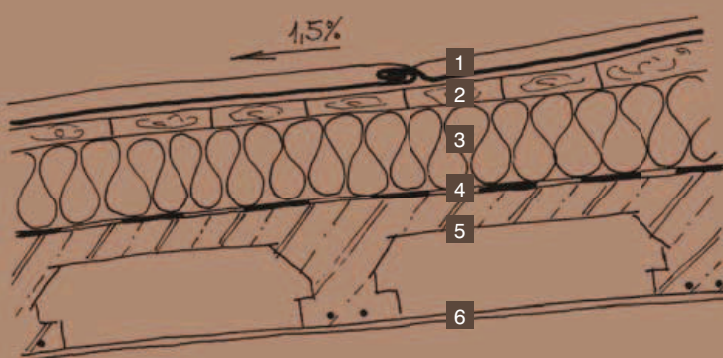
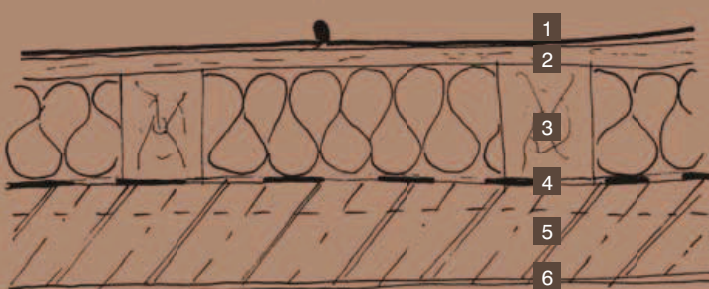
Obr. 01 | Řezy původní skladbou střechy

Celková skladba střechy je zřejmá z podélného a příčného řezu /obr. 01/.

Ještě je třeba dodat, že sklon povrchu střechy byl 1,5°.

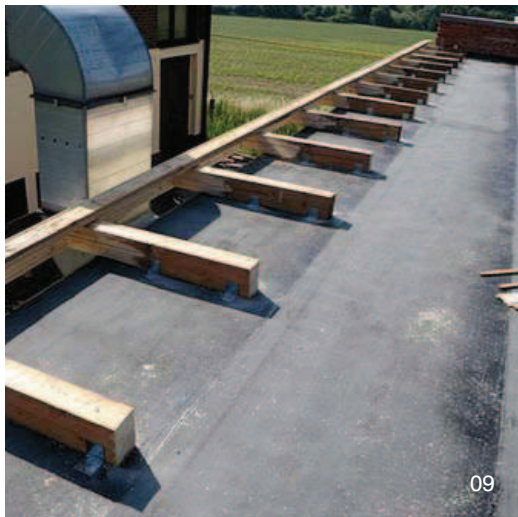
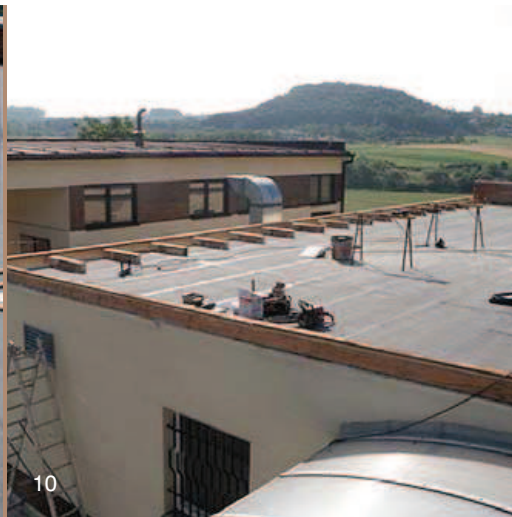
09, 10| Asfaltový pás s hliníkovou vložkou na pozici parozábrany

Vzhledem k výše uvedeným skutečnostem bylo nevyhnutelné přistoupit k rozsáhlé rekonstrukci střechy. Navrženo bylo odstranění všech vrstev střešního pláště až po horní líc železobetonové stropní konstrukce. Zůstal zachován systém jednoplášťové střechy s použitím velmi účinné parotěsnicí vrstvy z asfaltového pásu s hliníkovou vložkou ROOFTEK AL MINERAL, který byl plamenem nataven na napenetrovanou stropní konstrukci /foto 09, 10/. Penetrace podkladu byla provedena asfaltovou emulzí DEKPRIMER.

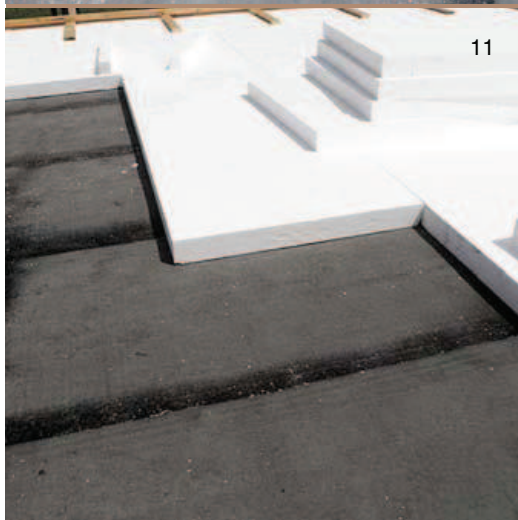
11| Pokládka tepelná izolace EPS 100 S

Pro vrstvu tepelné izolace byl zvolen pěnový polystyren EPS 100 S, který byl kladen ve dvou vrstvách.

První vrstvu tvořily rovné desky, druhou spádové klíny ve sklonu 2% pro zlepšení spádových poměrů v ploše střechy /foto 11/. Průměrná tloušťka tepelné izolace byla navržena 240 mm, tak aby vyhovovala požadované hodnotě součinitele prostupu tepla  $U = 0,19 \text{ W/m}^2\text{K}$  podle článku 5.2.4 [3].

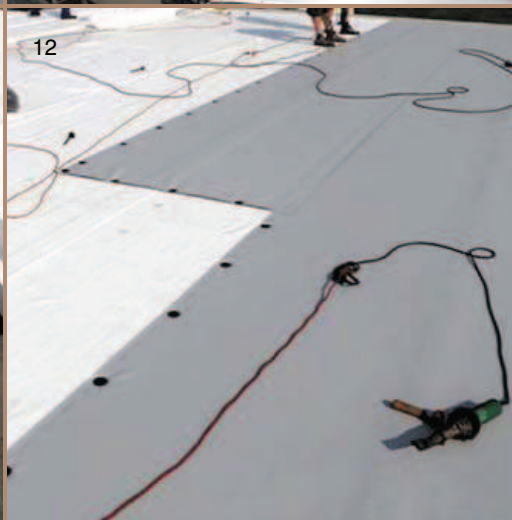
12| hydroizolační vrstva z měkčeného PVC ALKORPLAN 35176

Hydroizolaci rekonstruované střechy nyní tvoří mechanicky kotvená fólie z měkčeného PVC ALKORPLAN 35176 s PES výztužnou vložkou /foto 12/. Hydroizolace je od vrstvy tepelné izolace z EPS separována textilií FILTEK 300.

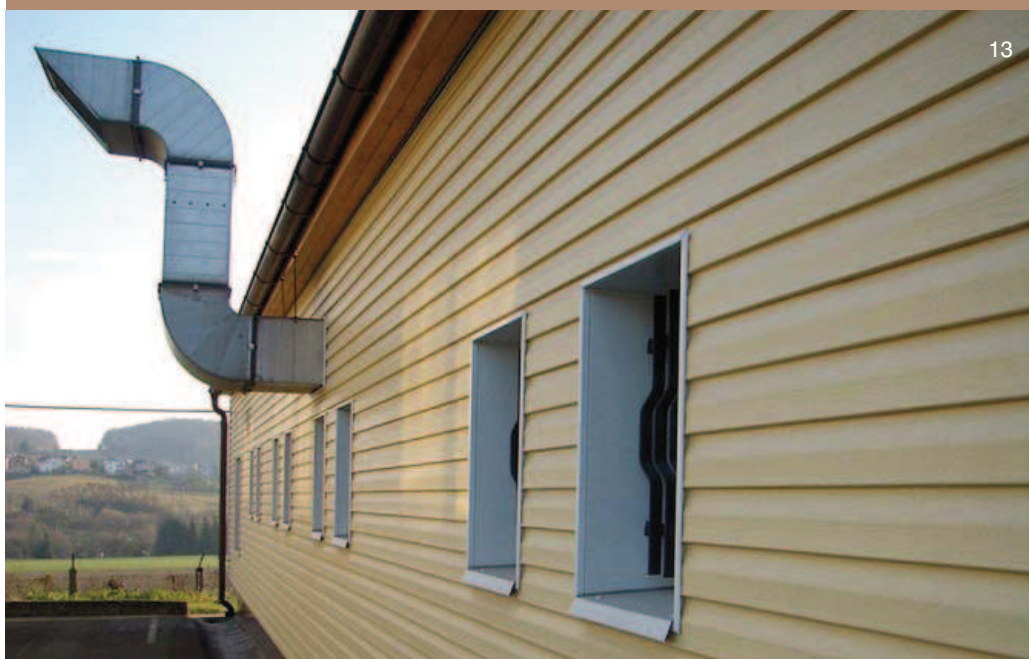
13| Předsazený obklad fasády

Fasáda byla při rekonstrukci opatřena obkladem z plastových liniových prvků, zavěšených na představený rošt /foto 13/.

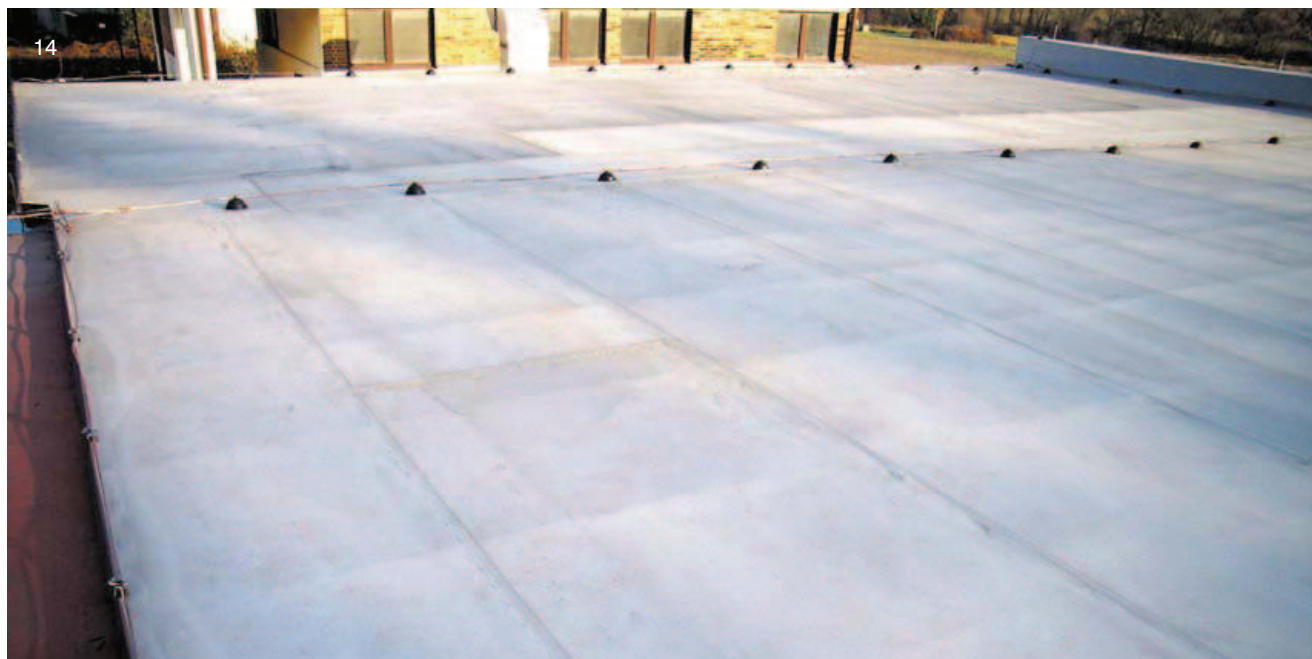
14| Pohled na rekonstruovanou střechu

Rekonstrukce střechy a fasády objektu byla provedena v roce 2010. Letos tedy prochází již druhou zimou bez jakýchkoli nedostatků a bezproblémově slouží svému účelu. Pohled na rekonstruovanou střechu viz /foto 14/.
