REKONSTRUKCE POCHŮZNÉ TERASY GALERIE MÁNES

Zaznělo na Seminářích
STŘECHY | FASÁDY | IZOLACE 2014
Očištěno v kompletním sborníku semináře

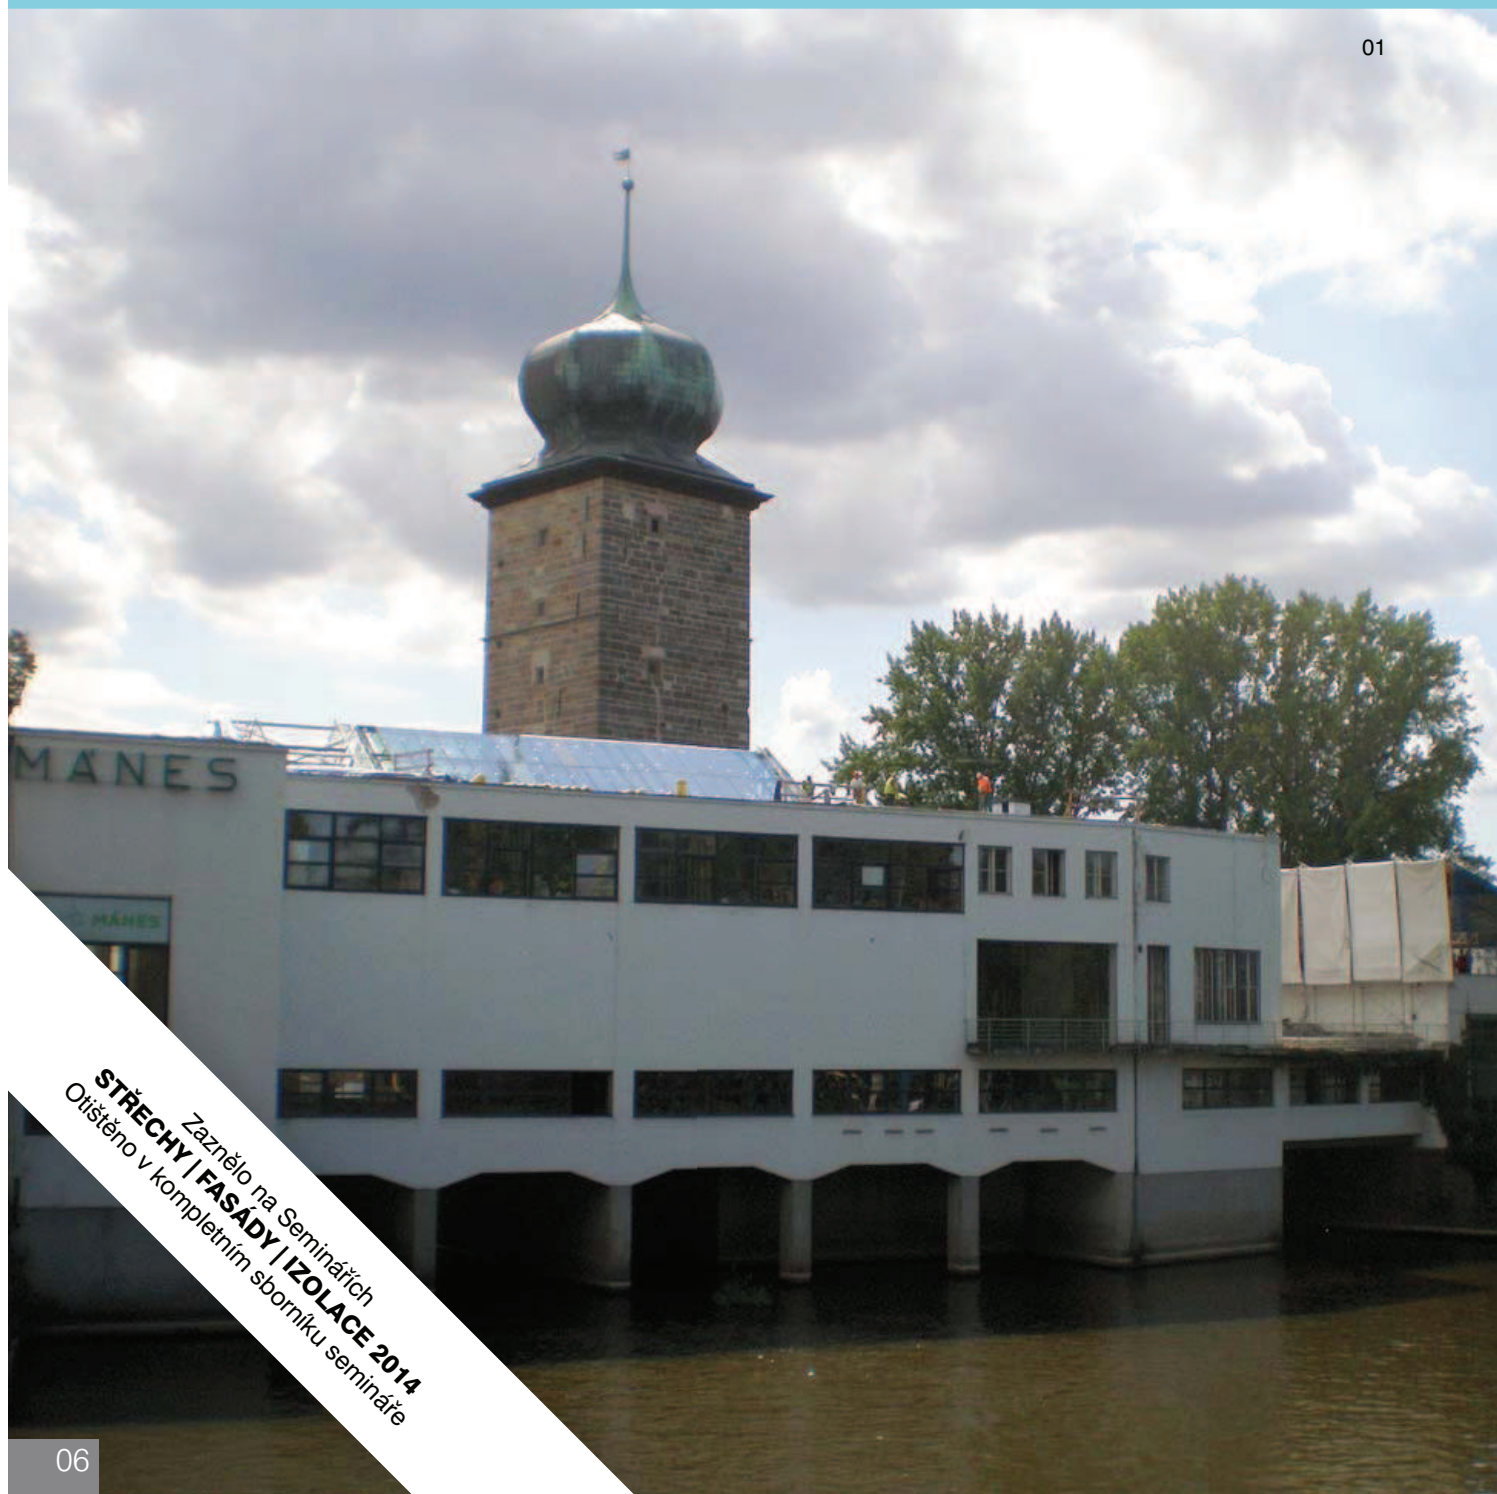
- 01 | Celkový pohled na galerii Mánes
- 02 | Zakryté fresky pod předmětnou terasou
- 03 | Konstrukce provizorního zastřešení

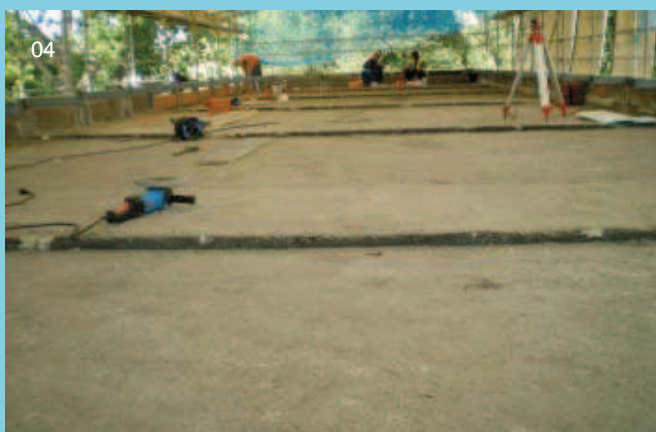
04 | Nerovnosti podkladu

problém. Tato nosná konstrukce vykazovala značné nerovnosti /obr. 04, 05/. Vzhledem k tomu, že se pod nosnou konstrukcí nacházely již zmíněné fresky, nezasahovalo se do konstrukce, přidávali se další materiály. Provedla se nejprve pokládka asfaltového pásu ROOFTEK AL MINERAL, plnicího funkci parozábrany a dočasné hydroizolace /obr. 06/. Poté následovalo vyrovnaní nerovností podkladu pěnovým polystyrenem EPS 200 S v potřebných tloušťkách /obr. 07/. Následovalo vytvoření spádu spádových klínů vyrobených z pěnového polystyrenu EPS 200 S /obr. 08/. V Atelieru DEK

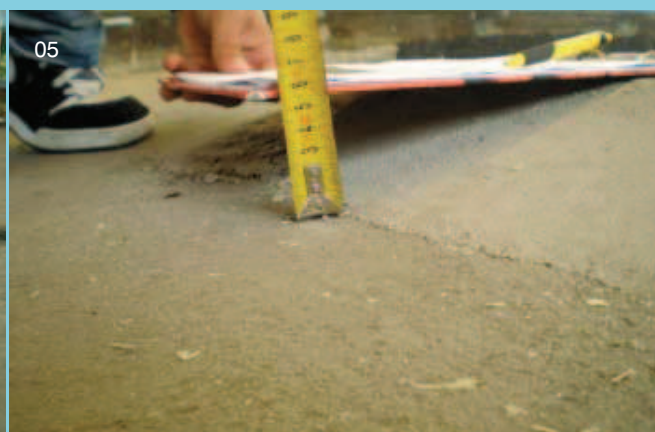
05 | Zaměření pro návrh vyrovnání

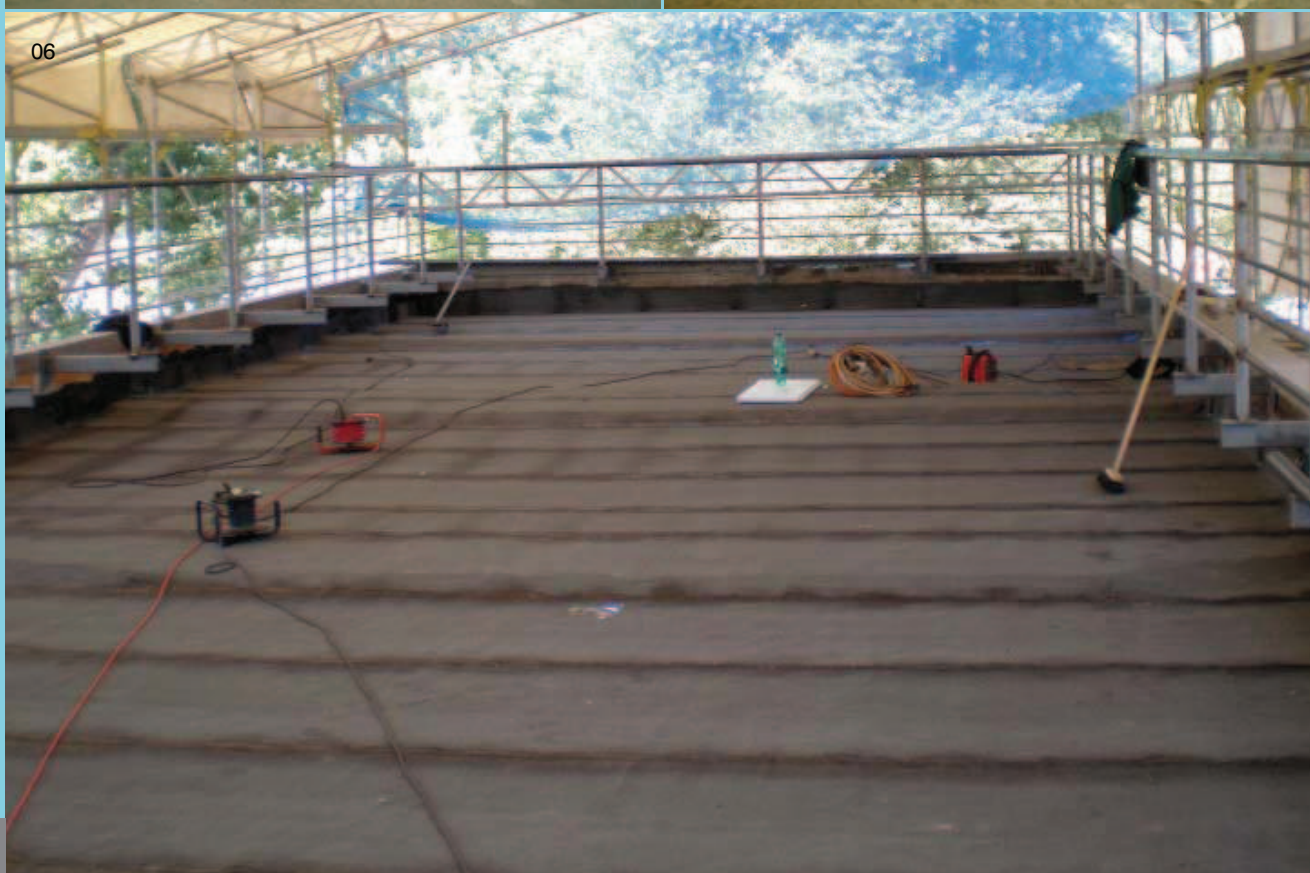
06 | Parozábrana a dočasná hydroizolace z asfaltového pásu ROOFTEK AL MINERAL

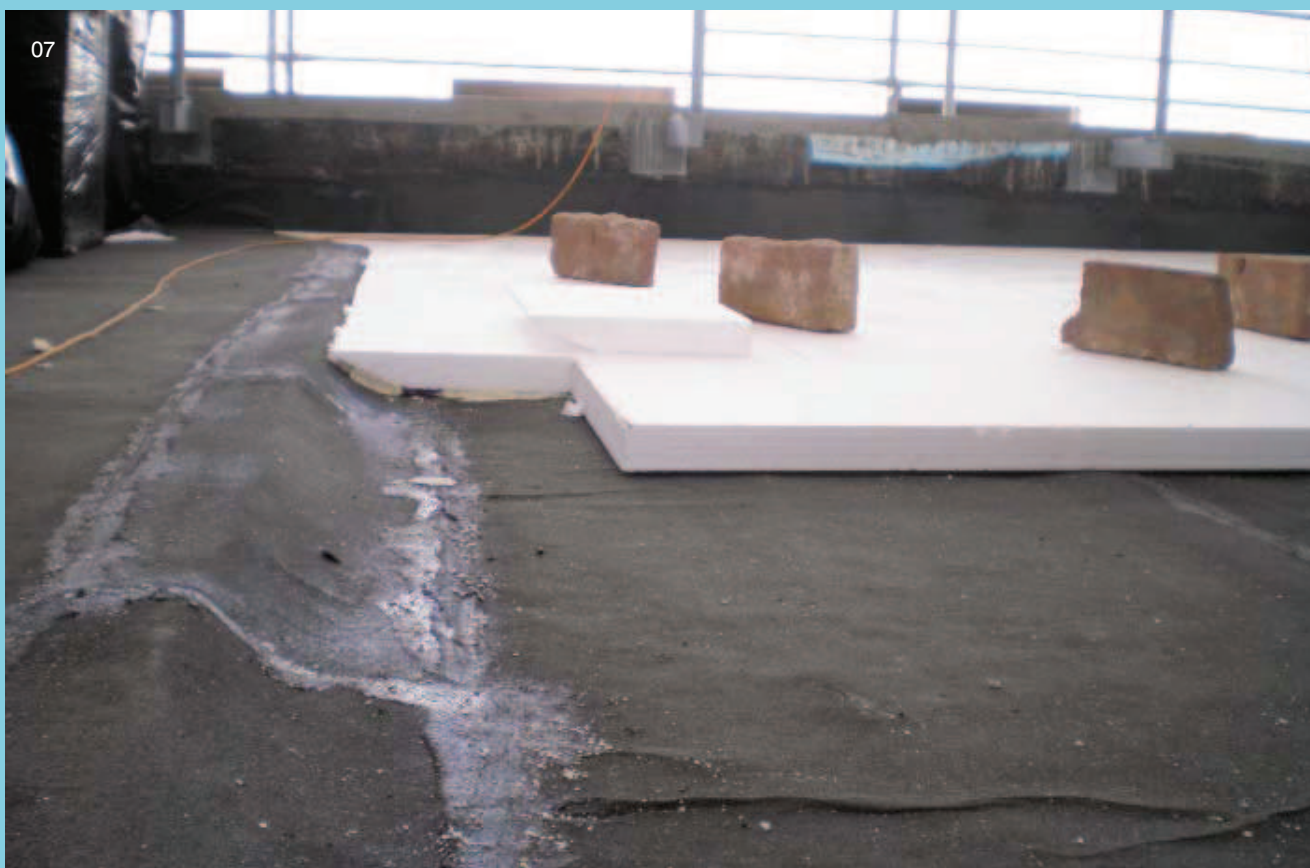
07 | Vyrovnaní podkladu pod spádové klíny

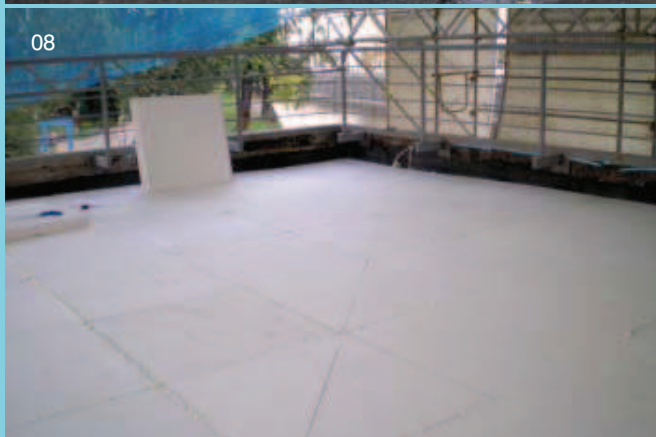
08 | Vytvoření úžlabí ve spádových klínech

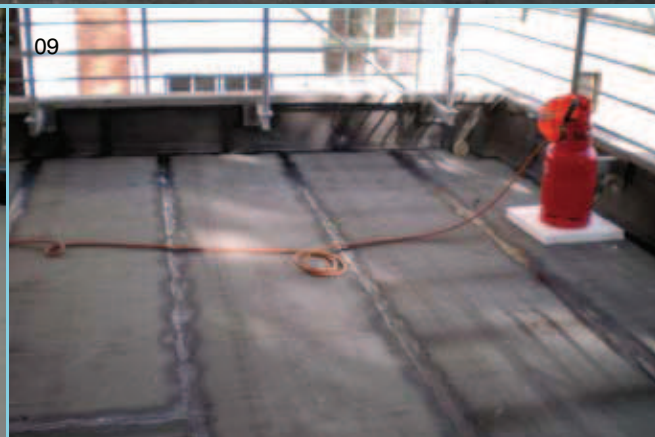
09 | GLASTEK 30 STICKER PLUS, pojistná hydroizolace

Z důvodu požadavku na zvýšenou hydroizolační bezpečnost bylo nutno provést pojistnou hydroizolaci ze samolepicího SBS modifikovaného asfaltového pásu GLASTEK 30 STICKER PLUS. Ta byla provedena až na spádových klínech, tedy ve spádu /obr. 09/. Toto řešení bylo ověřeno tepelnětechnickým posouzením.

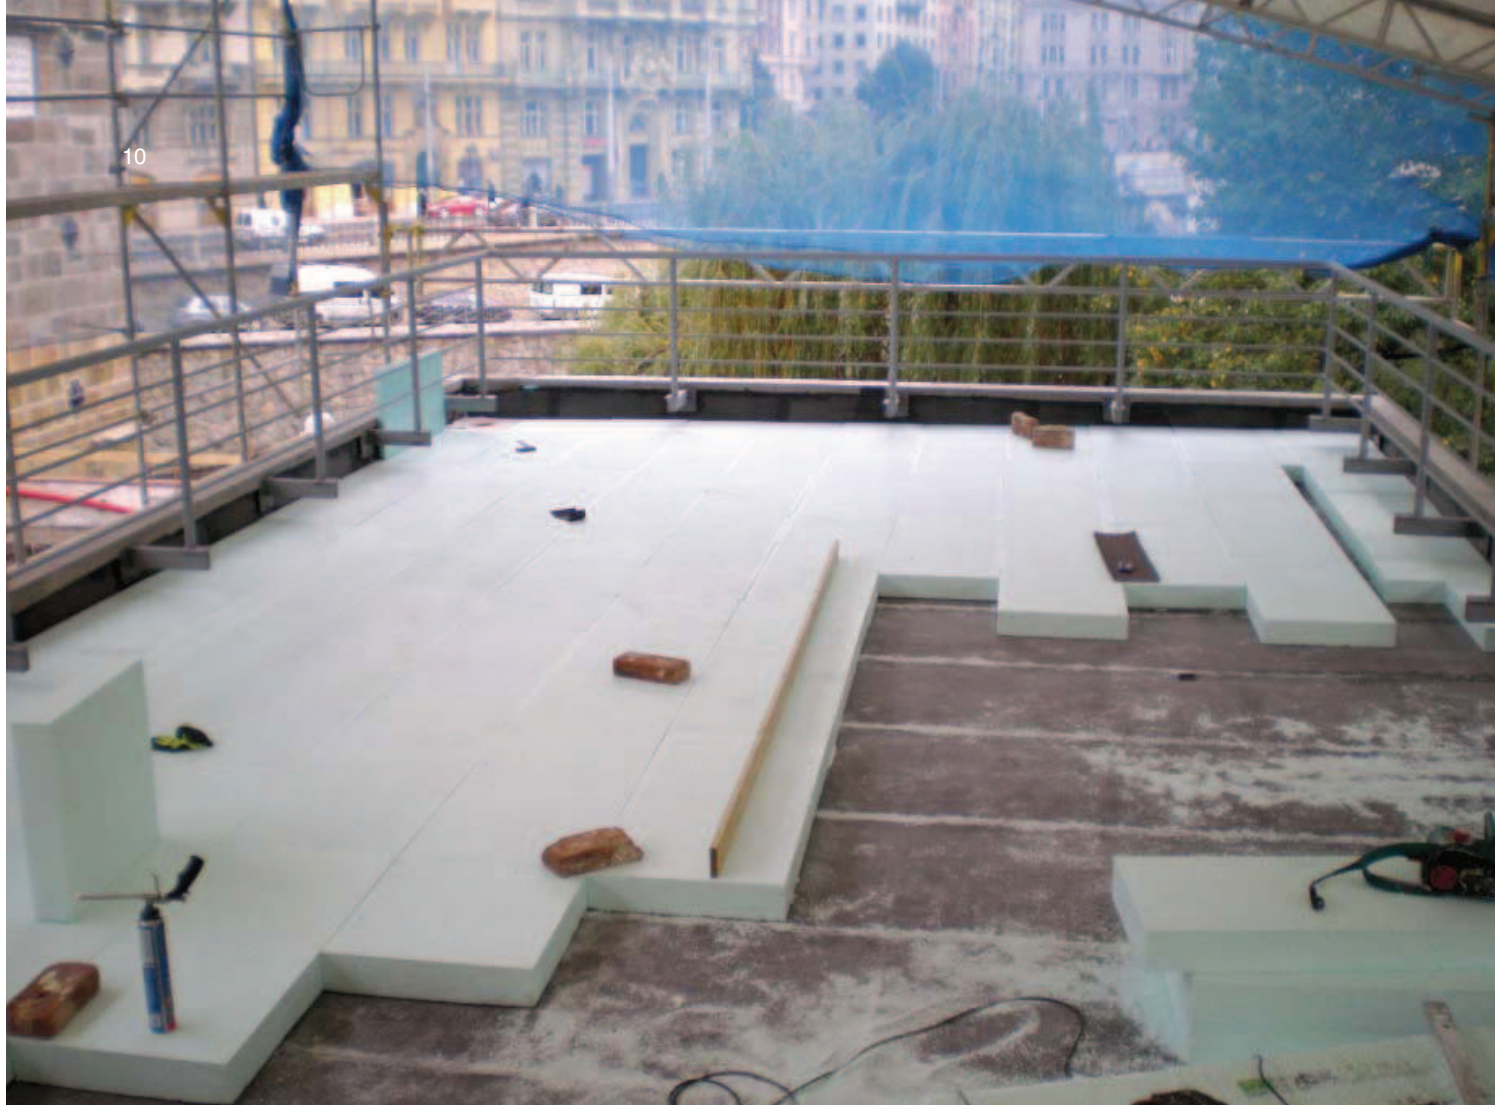
10

10| Pokládka desek DEKPERIMETER

Dalším zajímavým krokem bylo použití desek DEKPERIMETER /obr. 10, 11/. DEKPERIMETER jsou desky EPS s uzavřenou povrchovou strukturou a nízkou dlouhodobou nasákavostí. Použití desek DEKPERIMETER bylo zvoleno i z důvodu drenážního rastru na jejich povrchu,

který v případě defektu hlavní vodotěsnicí vrstvy umožní odtok vody po pojistné hydroizolaci do vícestupňového odvodňovacího prvku. Tímto jednoduchým způsobem byla vytvořena bezpečná jednoplášťová skladba střechy s pojistnou hydroizolační vrstvou. Poté byly aplikovány další vrstvy

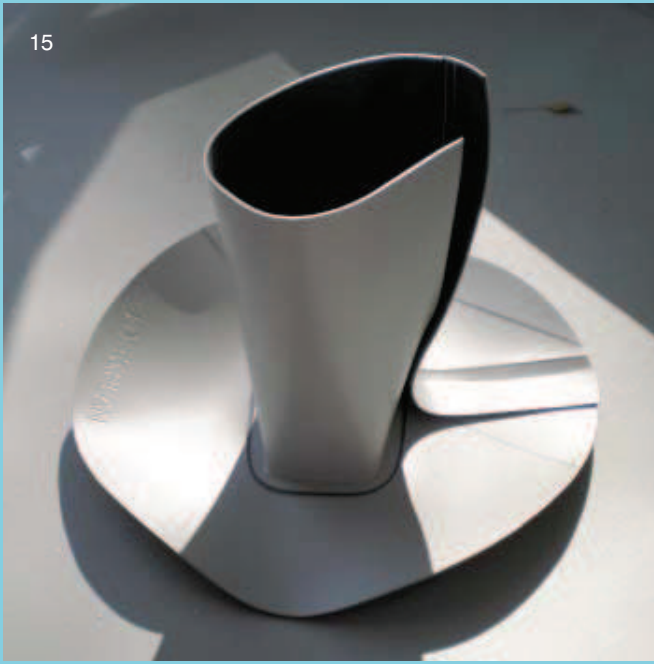
14| Rameno konstrukce z bradl  ukotven  na atiku

Zajímavým detailem bylo opracování nosné konstrukce pro zábradlí z profilu obdélníkového průřezu /obr. 14/. Protože se na střeše nacházelo velké množství stejných detailů, bylo možné přistoupit k poměrně netradičnímu řešení. Společnost DEKTRADE pro zhotovitele střechy, firmu SIOS s.r.o., zajistila zakázkovou výrobu doplňkových tvarovek. Díky této kvalitní přípravě realizační firma v době provádění zmiňovaného detailu uspořila mnoho času /obr. 15, 16/. V neposlední řadě se jednalo také o hydroizolačně bezpečnější a spolehlivější řešení. Při rekonstrukci terasy nedošlo k zatečení do interiéru a poškození

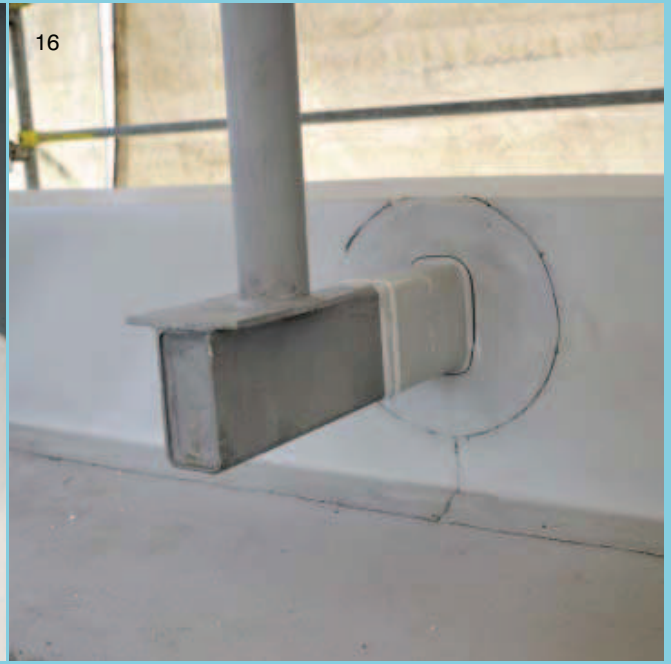
15| Zakázková tvarovka systému DEKPLAN

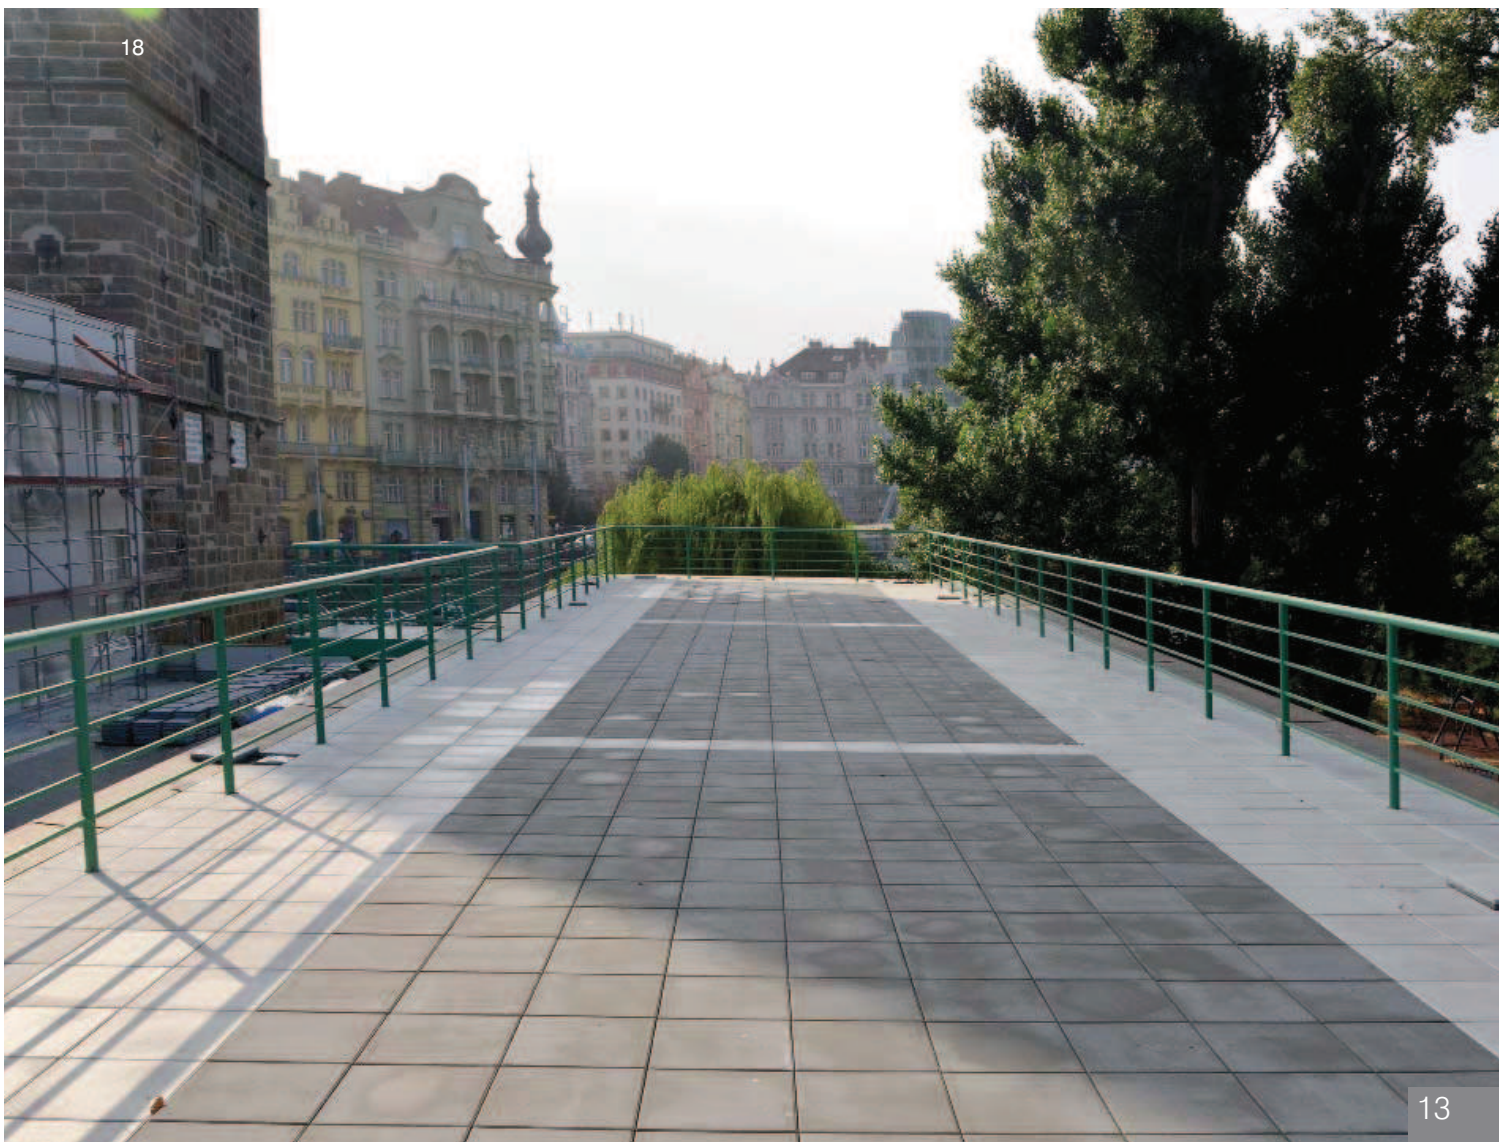
17| Celkový pohled na terasu po pokládce dlažby na rektifikační terče

18| Okraj terasy po rekonstrukci
