# PORUCHY STŘECH NAD LEDOVOU PLOCHOU

S halou, která se potýkala s typickými problémy staveb s ledovou plochou, přestože v ní byla funkční vzduchotechnika, jsme se v naší praxi již také setkali. Jednalo se o zajímavé drama stavební fyziky a konstrukce obálky budovy.

Stavba má půdorysné rozměry 73,0 × 56,0 m a výšku 15,0 m (v hřebeni). Nosnou část haly tvoří železobetonové sloupy. Obvodové stěny jsou z keramických tvarovek nebo prefabrikovaných železobetonových panelů. Z vnější strany je kontaktní zateplovací systém.

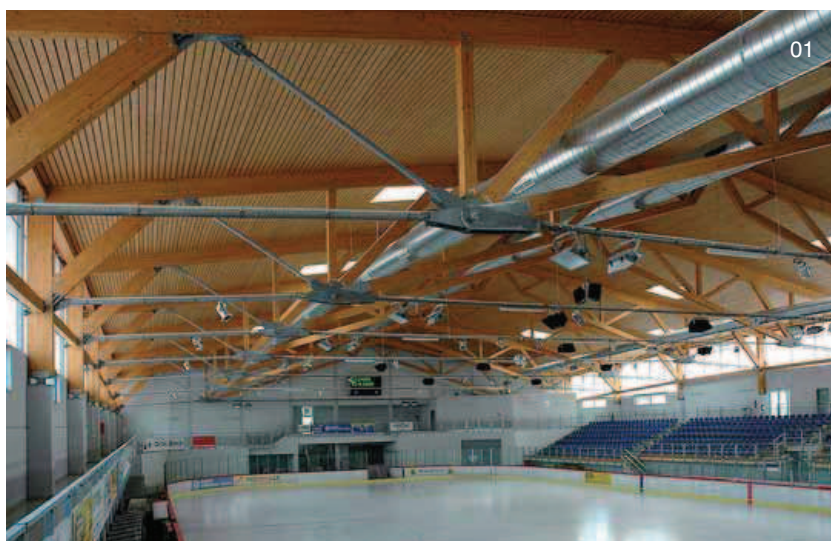
01 | Interiér haly s tribunou a ochozem

Samotný prostor haly sousedí ze 3 stran s exteriérem a z jedné strany jsou přidružené prostory. Na jedné z delších stran se nachází tribuna pro cca 800 sedících diváků. U zbývajících stěn se ve výšce cca 4,0 m nachází ochoz pro stojící diváky /foto 01/.

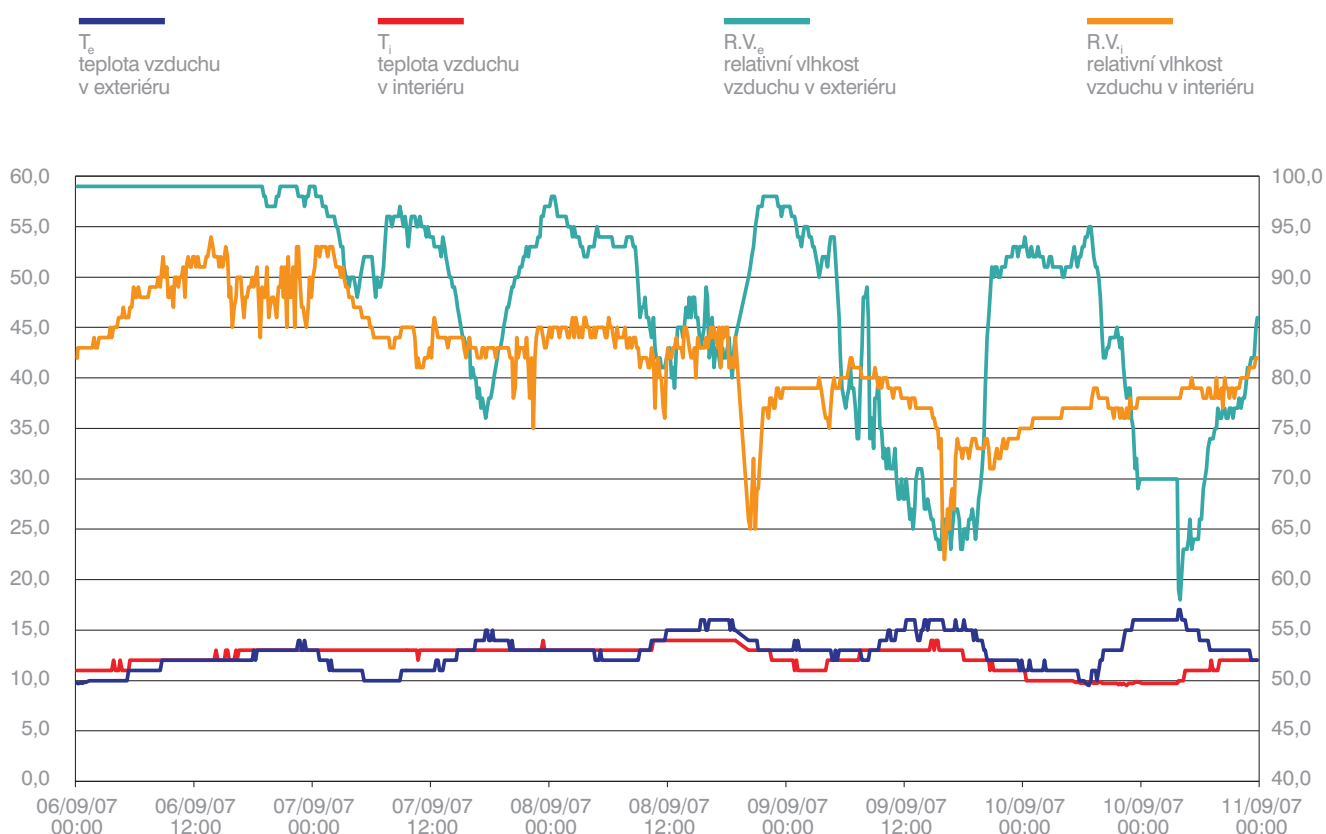
Graf 01 | Průběhy teplot a relativních vlhkostí vzduchu v exteriéru a v hale v období od 6. do 10. září 2007

Graf /01/ znázorňuje parametry vzduchu v období mezi 6. až 10. zářím 2007, tedy v době, kdy byla tvorba mlhy, rosení skel mantinelů a růst stalagmitů na ledové ploše největší. Průměrné teploty a relativní vlhkosti vzduchu za uvedené období jsou uvedeny v tabulce /01/.

Vzduchotechnice se nedařilo snižovat relativní vlhkost pod hodnotu 81,8 %, při které docházelo

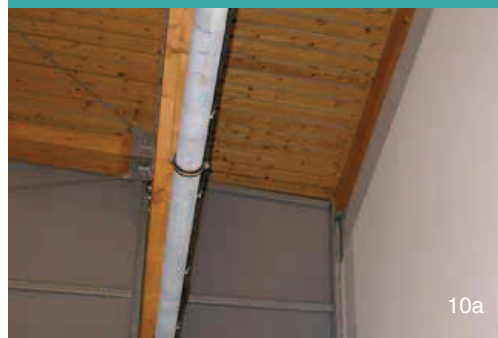
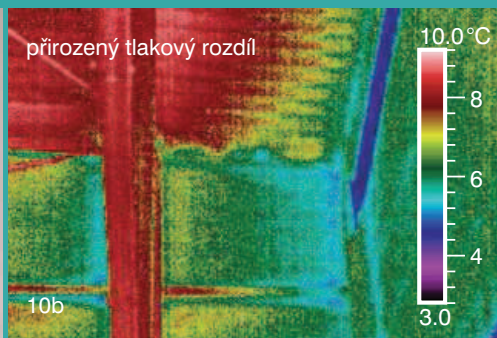
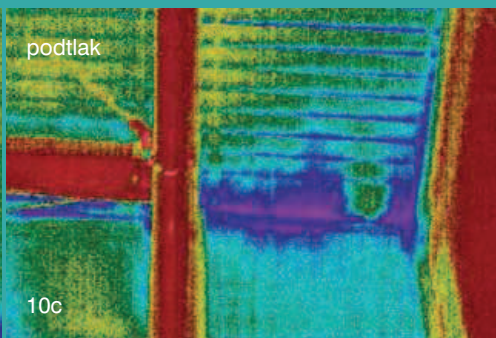
- 10| Styk boční a štitové stěny se střechou, při podtlaku je patrné výrazné ochlazení celého detailu.
- 11| Styk boční a štitové stěny se střechou, nižší povrchové teploty jsou patrné již při přirozeném tlakovém rozdílu a při podtlaku došlo ještě k jejich snížení.
- 12| Styk boční stěny se střechou, již při přirozeném tlakovém rozdílu jsou patrné 2 lokální netěsnosti, při podtlaku došlo k celkovému ochlazení detailu.
- 13| Snížení povrchové teploty v ploše střechy v oblasti u světlíku.

z exteriéru přes netěsnosti do interiéru. V okolí netěsností dojde k ochlazení konstrukcí a netěsnosti se projeví poklesem povrchových teplot. Z porovnání snímků při přirozeném takovém rozdílu a při podtlaku /foto 10 až 13/ se podařilo lokalizovat několik netěsností v ploše střechy a především netěsnosti ve styku obvodových stěn se střechou. Poměrně nevzduchotěsná byla většina vstupních dveří.

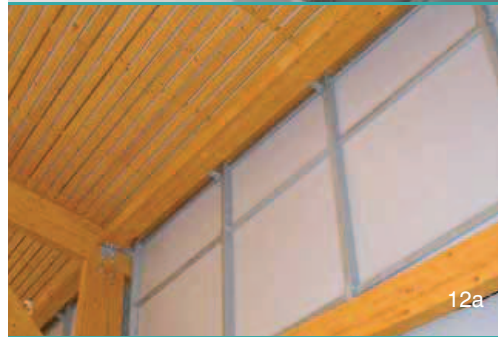
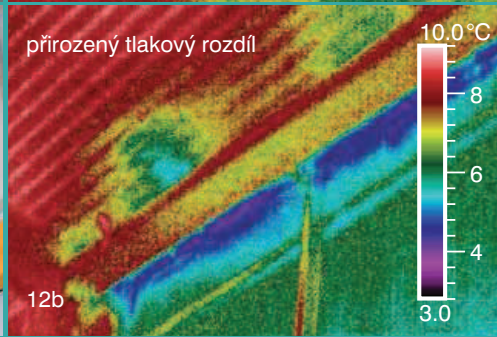
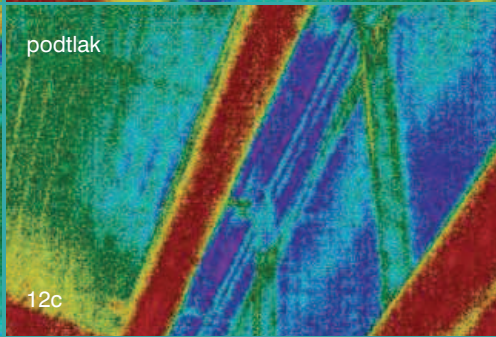
Sonda byla realizována z exteriéru v přesahu střechy přes hoblovaná prkna podhledu /foto 14 a 15/. Místo sondy odpovídá v interiéru přibližně místu na /foto 12/. Mezera mezi trapézovým plechem a hoblovanými prkny podhledu byla vyplněna pouze přířezy minerální vlny. Toto provedení je vyhovující z hlediska prostupu tepla, ale nelze jej považovat za vzduchotěsné. V přesazích střechy lokálně chyběla tepelná izolace.

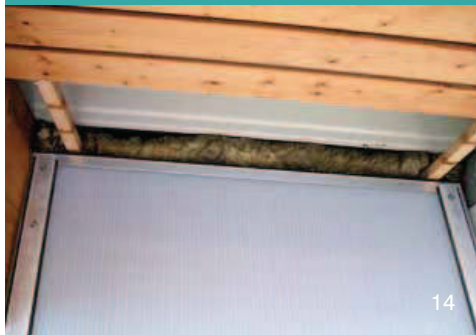
- 14 | Odstraněná hoblovaná prkna
- 15 | Výplň přířezy minerální vlny
- 16 | Vlna trapézového plechu vyplněná přířez minerální vlny
- 17 | Pohled směrem do interiéru
- 18 | Chybně provedené napojení spodní fólie na navazující konstrukce
- 19 | Chybějící lepicí páska v napojení spodní fólie na navazující konstrukce
- 20 | Neslepený přesah horní fólie

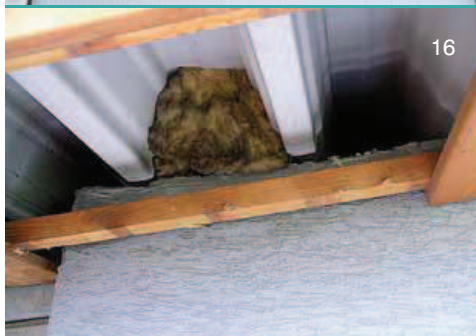
Sonda byla opět realizována z exteriéru. Vlny trapézového plechu byly u štítové stěny vyplněny pouze přířezy minerální vlny /foto 16 a 17/.

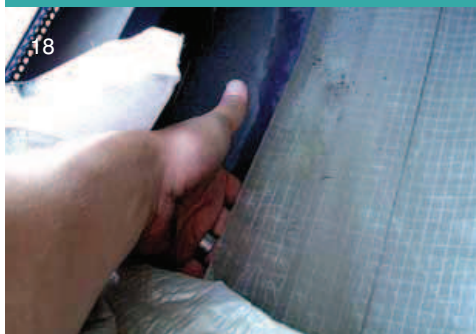
u spojů fólie v těchto konstrukcích obvyklé, nepodařilo se je slepit dokonale /foto 18/. U napojení fólie na navazující konstrukce páska dokonce lokálně chyběla /foto 19/.

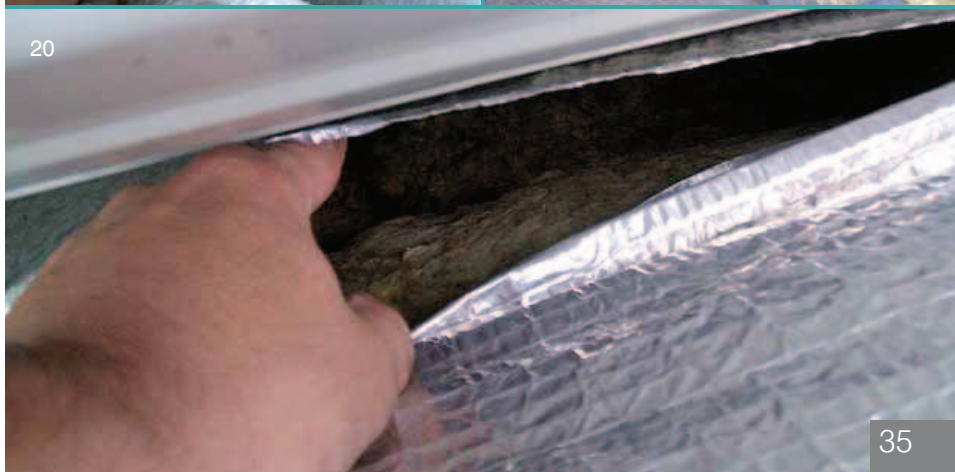
Spoje horní fólie lehkého typu byly řešeny jen přesahem bez použití lepicí pásky /foto 20/. U napojení na navazující konstrukce opět lokálně lepicí páska chyběla (především u konstrukce světlíku).

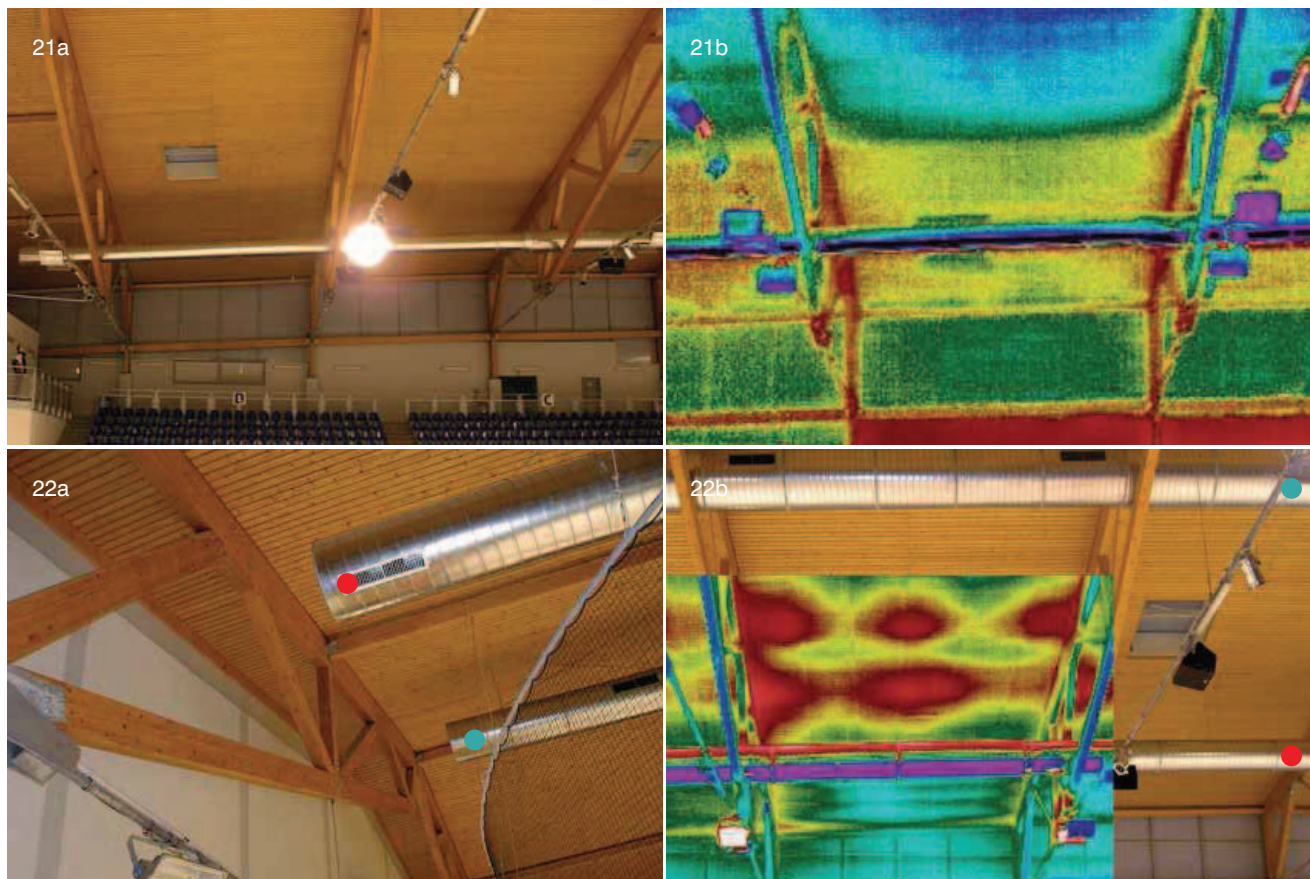
Dřevo patří k materiálům s velice vysokou emisivitou přesahující hodnotu 0,9. Hoblováním lze emisivitu snížit, ale pouze o malou hodnotu. Vysoká emisivita podhledu se pravděpodobně spolupodílí na uvedených nežádoucích jevech. Nižší povrchovou teplotu části podhledu nad ledem oproti části podhledu nad tribunou dokládá také /foto 21/.

21 | Nižší povrchová teplota části podhledu nad ledem než části podhledu nad tribunou  
22 | Nasměrování výústků jak na podhled, tak také nad ledovou plochu
