TERMovIZE

JAKO PROSTŘEDEK PRO ODHALOVÁNÍ A POSUZOVÁNÍ TEPELNÝCH MOSTŮ

Jako jeden z desítek případů, řešených od začátku roku 2006, jsme vybrali vlhkostní problémy v posledním nadzemním podlaží bytového domu T06B s větranou dvouplášťovou střechou a s tlumicími komorami na střeše, ukončujícími ventilační a kanalizační potrubí.

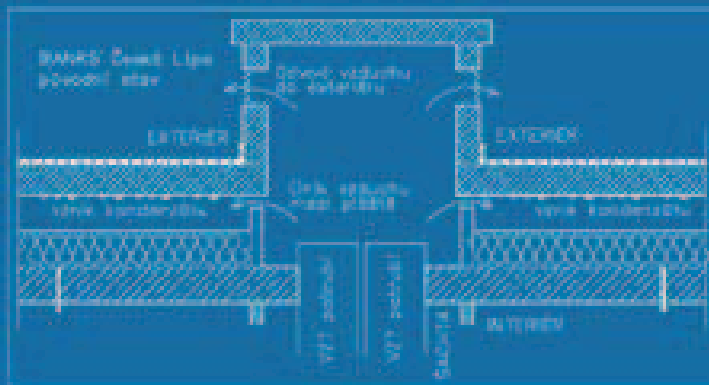
01 | princip problému – nasávání vzduchu z komory do větrané vzduchové vrstvy (systém BANKS, Česká Lípa)

Princip problému je znázorněn na obr. /01/.

Vzduch z interiéru stoupá ventilačním potrubím do tlumicí komory. Ventilační potrubí je v komoře ukončeno. Vzduch z interiéru by měl být odveden do exteriéru. Protože je však komora vadná, je vnitřní teplý vzduch nasáván štěrbinou ve stěnách komory do větrané vzduchové vrstvy. Ve vzduchové vrstvě a u chladných povrchů stoupne relativní vlhkost vzduchu a dochází ke kondenzaci – zejména na spodním povrchu horního pláště střechy. Kondenzát namrzá na chladném povrchu a po oteplení taje, stéká na spodní plášť a prosakuje spárami v panelech do interiéru.

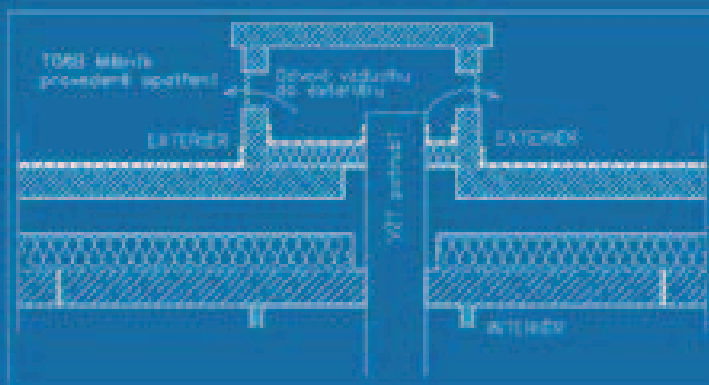
02 | řešení problému – prostor komory oddělen v úrovni druhého pláště střechy deskou POLYDEK (systém T08B, Mělník)

Odstranění problému spočívá v dodatečném oddělení prostoru tlumicí komory od větrané vzduchové vrstvy dvouplášťové střechy. To obvykle realizujeme položením desky tepelné izolace z EPS s nakaširovaným asfaltovým pásem (POLYDEK). Asfaltový pás se vytahuje na stěny komory a opracují se jím veškeré prostupy (ventilační a kanalizační potrubí, příp. kabely) /obr. 02, 04 a 07/.

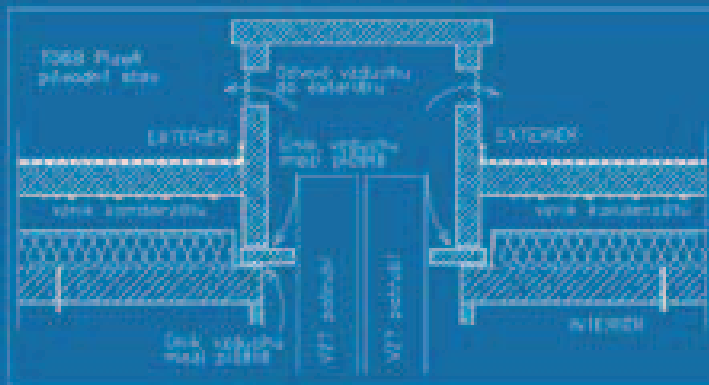
03 | princip problému – dvě místa proudění vzduchu z komory do větrané vzduchové vrstvy (systém T06B, Plzeň)

Při bližším prozkoumání šachet byl zjištěn další otvor /obr. 3, 4, 13 a 14/. Jedná se o štěrbinu mezi stropním panelem a spodní částí šachty způsobenou chybějícím podbetonováním. Svou orientací otvory odpovídají termograficky zjištěným průnikům teplého vzduchu z interiéru do střechy.

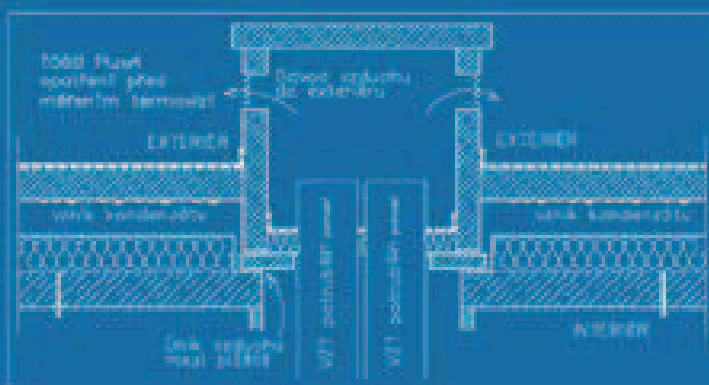
04 | řešení problému – princip úpravy obdobný jako na obr. /02/ (systém T06B, Plzeň)

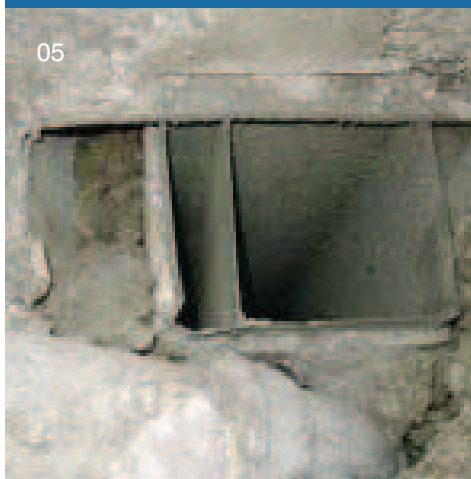
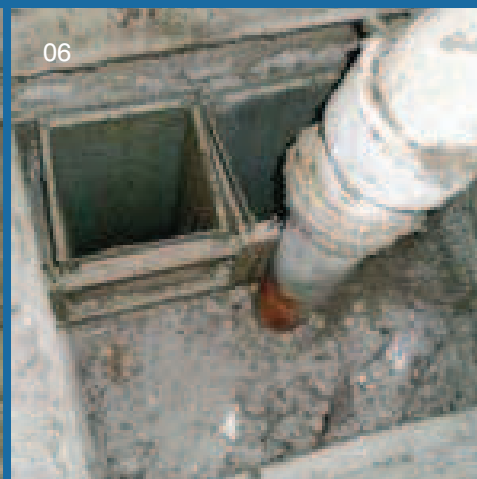
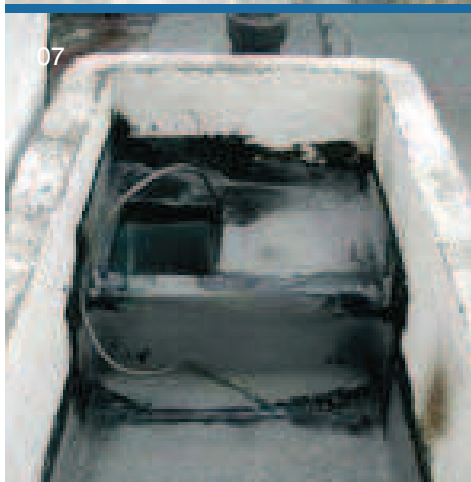
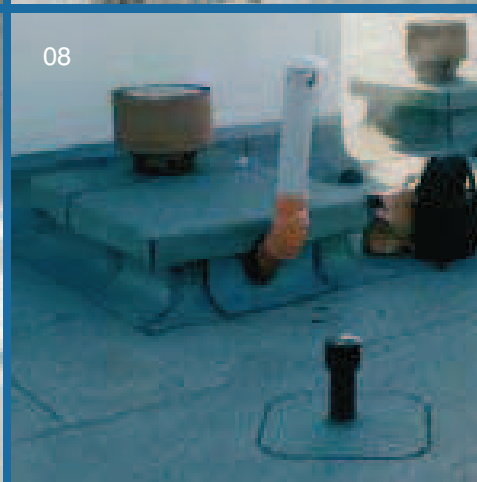
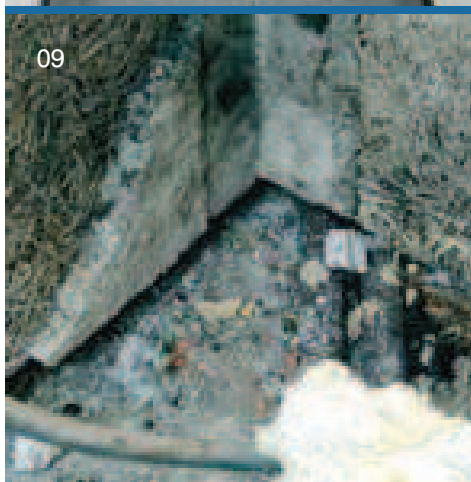
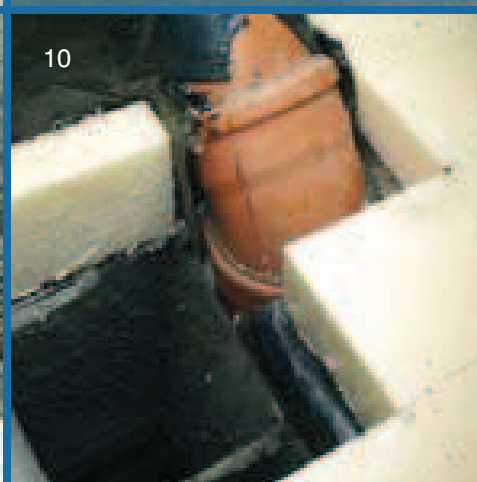
- 05 | tlumicí komora T08B Mělník – původní stav
- 06 | tlumicí komora BANKS Česká Lípa – původní stav
- 07 | tlumicí komora T08B Mělník – konstrukční opatření
- 08 | problematická tlumicí komora na objektu T06B v Plzni
- 09 | prvotně zjištěná štěrbinou způsobující proudění vzduchu a kondenzaci
- 10 | rozpracované opatření pro odstranění problému – Oddělení prostoru komory od vzduchové vrstvy deskami POLYDEK (EPS s nakaširovaným asfaltovým pásem), zateplení extrudovaným polystyrenem

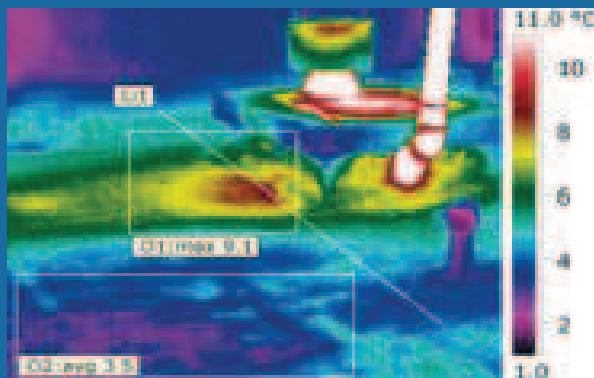
11

Na termovizním snímku /obr. 11/ je patrné proudění vzduchu z interiéru na straně komory vzduchotechniky. Obrazec O1 znázorňuje nejvyšší teplotu v oblasti vedle komory. Obrazec O2 znázorňuje charakteristickou teplotu střešního pláště. Z porovnání povrchových teplot z obrázků O1 a O2 je zřejmé, že teplota vedle komory je cca o 5,5°C vyšší než na charakterické ploše střešního pláště.

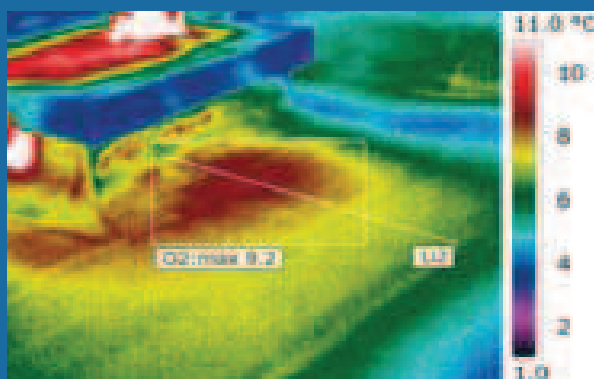
12

Termovizní snímek další komory /obr. 12/ zobrazuje obdobnou situaci. Opět je na střešním plášti na boku komory vzduchotechniky patrná výrazná teplotní anomálie, která je způsobena prouděním teplého vzduchu z interiéru.

Na základě termovizního měření bylo zjištěno místo proudění vzduchu z interiéru do vzduchové vrstvy ve střeše. Ze snímků je patrné, že se

zřejmě jedná o další systémovou chybu v provedení šachty. Chyba se opakovala na všech třech komorách vzduchotechniky na střeše. Proto bylo přistoupeno k rozebrání obkladů šachty v bytech v posledním nadzemní podlaží a byl proveden průzkum všech komor z interiéru /obr. 13 a 14/.
