# KONDENZACE VODNÍ PÁRY

V LEHKÉ  
DVOUPLÁŠŤOVÉ  
STŘEŠE  
NAD BAZÉNEM

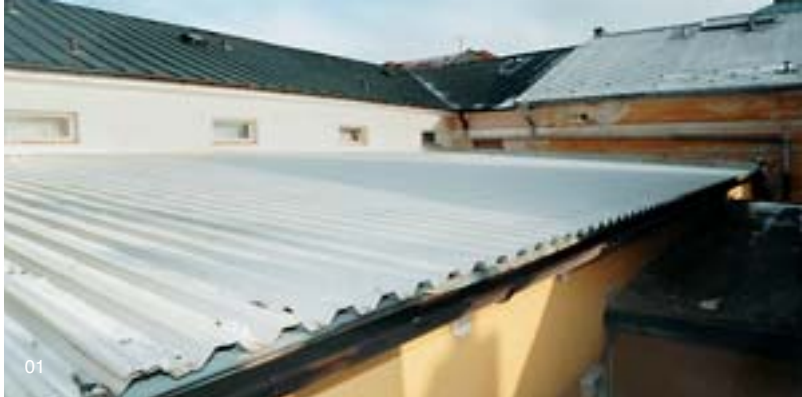
Nad bazénovým prostorem byla realizována nová střecha pultového tvaru přímýkající se ze třech stran k vyšší zástavbě /foto 01/.

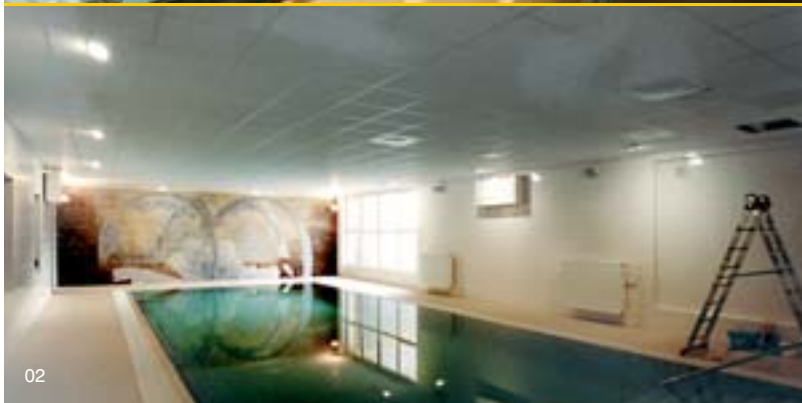
Krátce po nástupu prvního zimního období se vyskytly defekty pohledu. Došlo k vykapávání vody z podhledu a k borcení některých jeho desek, výjimečně i k vypadnutí desek z podpůrného roštu /foto 02, 03/. Průzkum ukázal, že prohnuté desky jsou svrchu zaplněny vodou /foto 04/. Nad podhledem byla nalezena vyztužená plastová fólie se spárami přelepenými páskou /foto 05/ a dále desková tepelná izolace z minerálních vláken /foto 06/.

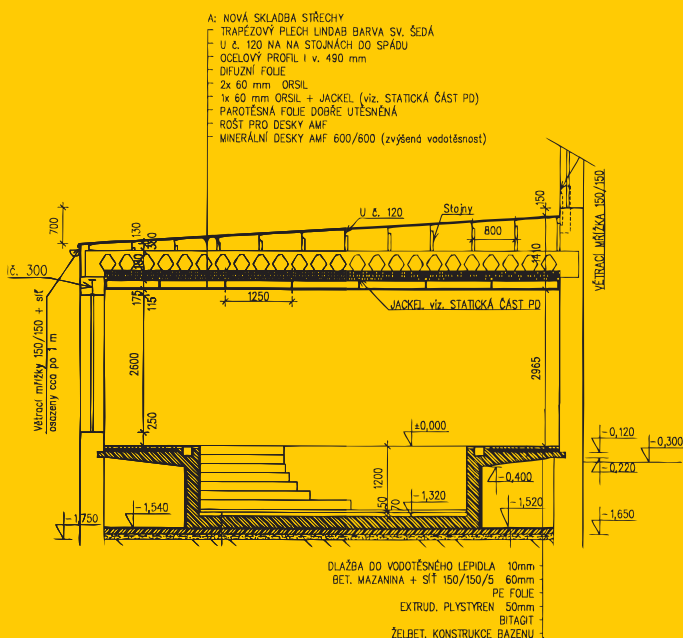
Obr. 01

Z výkresu, který se podařilo získat, vyplývalo, že nosnou konstrukci střechy vytváří vysoké ocelové nosníky kladené ve směru kratšího rozpětí /obr. 01/, ke kterým jsou ze spodní strany uchyceny podélné probíhající ocelové profily vytvářející nosný rošt pro podhled, parotěsnou fólii, tepelnou izolaci a krycí difuzní fólii. Tepelná izolace je navržena ze tří vrstev desek ORSIL (3 × 60 mm).

Krytina z trapézového plechu je podporována U profily, probíhajícími rovnoběžně s okapem, podepřenými různě vysokými ocelovými stojinami.

Vzduchová vrstva tloušťky cca 0,5–1,5 m, vytvářející meziplášťový prostor, je napojena na vnější ovzduší otvory, resp. kanálky. U okapu jsou navrženy otvory velikosti 150/150 mm, umístěné po vzdálenosti 1 m do atikového zdiva, u protilehlé strany jsou navrženy lomené kanálky situované do meziokenních pilířů. Střecha je odvodněna podokapními žlaby.

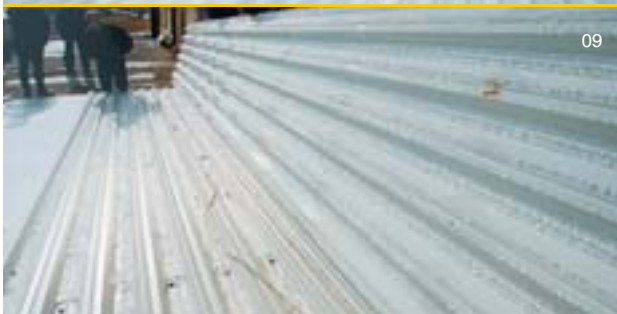
09

Průzkum probíhal při mrazivém počasí (-13 °C). Na spodním povrchu uvolněného a zvednutého pásu plechové krytiny byly nalezeny zmrzlé kapky vody /foto 09, 11/.

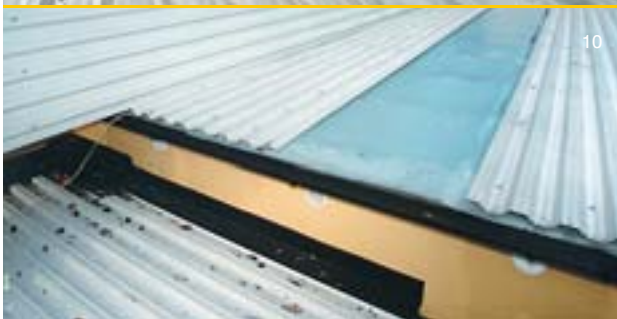
10

Přímo pod krytinou byla zjištěna vyztužená plastová fólie, jejíž spodní povrch byl rovněž pokryt zmrzlými kapkami vody /foto 10/.

Při realizaci byla přemístěna fólie z polohy na tepelné izolaci přímo pod plechovou krytinu. Použitou fólii nelze označit za difuzní. V přilehlé stěně nebyly provedeny větrací kanálky.

Se stranami byl dohodnut v první fázi okamžitý zákrok spočívající v odstranění plastové fólie umístěné pod krytinou, dále v otevření vln plechu u okapu a vytvoření průběžné větrací šterbiny ve vrcholu střechy u přimykající se stěny sousedního objektu. Při snímání krytiny bylo doporučeno doplnit termoizolační vrstvu střechy o vláknitou rohož zakrývající ocelové nosníky střechy.

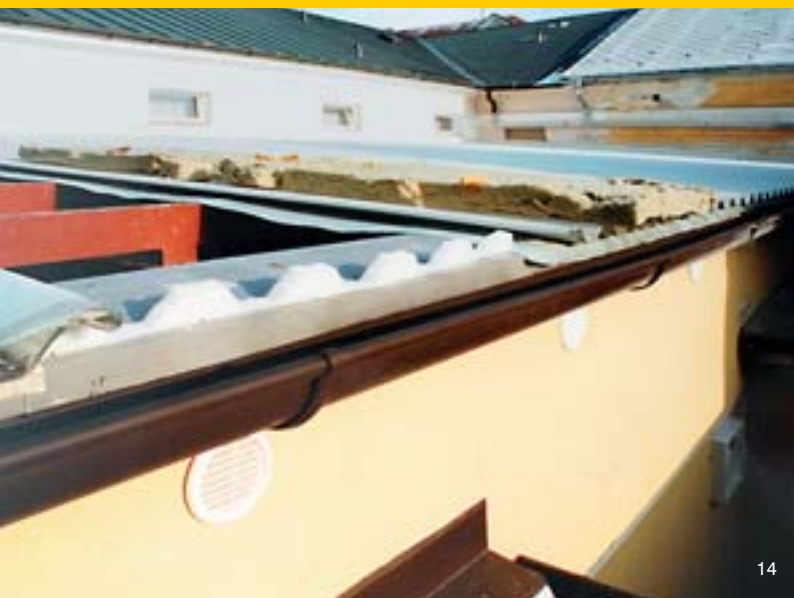
14

Vlny plechu byly u okapu uzavřeny tvarovaným profilem /foto 14/.

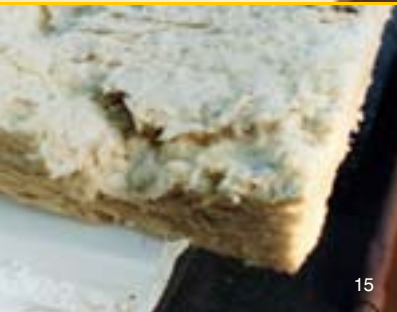
15

Provedená distanční konstrukce i podpůrný rošt krytiny, stejně jako materiál i dimenze tepelné izolace, odpovídaly projektu /foto 12/. Vláknitá tepelná izolace nejevila zvýšenou vlhkost, ale povrch horní desky byl zcelen souvislou ledovou vrstvou tloušťky cca 5 mm

/foto 12, 15, 16/. Polohu tepelné izolace zajišťoval podpůrný lankový systém. K němu byla kotvena pomocí lepivé pásky i fóliová parotěsná zábrana /foto 13/.
