# REKONŠTRUKCIA STRECHY

## NAD BAZÉNOVOU HALOU ZÁKLADNEJ ŠKOLY V STROPKOVE

ĎALŠÍM A V MNOHÝCH OHĽADOCH OBDOBNÝM PRÍPADOM, AKO BOLA STRECHA BAZÉNA RADBUZA Z PREDCHÁDZAJÚCEHO ČLÁNKU, BOLA STRECHA NAD BAZÉNOVOU HALOU ZÁKLADNEJ ŠKOLY V STROPKOVE NA VÝCHODNOM SLOVENSKU.

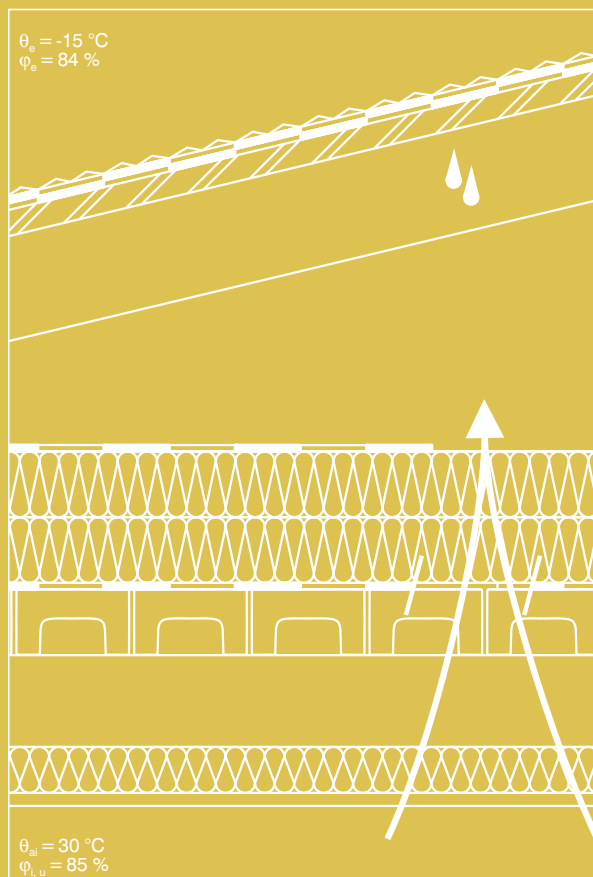
Aj keď sa jednalo o pomerne novú strechu, podľa znaleckého posudku bol stav strechy havarijný. Dôvodom tohto stavu bolo, že na predpätých paneloch bola parozábrana z asfaltovaných pásov len voľne položená a nespojitá. Vplyvom netesného dolného plášťa dochádzalo k prenikaniu vlhkosti z extrémne vlhkého prostredia interiéru do vzduchovej slabo vetranej vrstvy pod horným plášťom. V zimnom období tu dochádzalo aj k tvorbe zaľadnenia. To následne viedlo k odkvapkávaniu takto nahromadenej a skondenzovanej vody do vrstvy tepelnej izolácie.

Obr. 01 | Schéma pôvodnej skladby strechy

- Asfaltované šindľe
- Drevené debnenie
- Vzduchová vrstva
- PE fólia
- Dosky z minerálnych vlákien
- Asfaltovaný pás
- Predpäté stropné nosníky
- Vzduchová vrstva
- Dosky z minerálnych vlákien
- Perforovaný podhľad

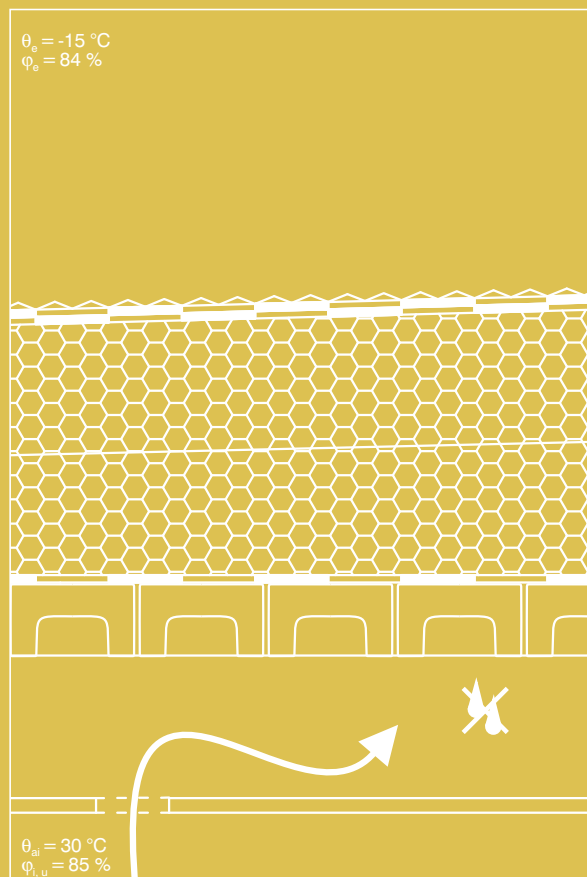
Obr. 02 | Schéma novej skladby strechy

- ELASTEK 50 SPECIAL DEKOR
- POLYDEK EPS 100 TOP lepený lepidlom PU
- EPS 100 S lepený lepidlom PUK
- ROOFTEK AL MINERAL
- Predpäté stropné nosníky
- Vzduchová vrstva napojená na vnútorné prostredie
- Minerálny akustický podhľad

Na vyrovnaný a dôkladne napenetrovaný podklad penetračným náterom DEKPRIMER bol bodovo natavený SBS modifikovaný asfaltový pás s hliníkovou nosnou vložkou ROOFTEK AL MINERAL, na ktorý bola v dvoch vrstvách položená tepelná izolácia. Najprv sa PUK lepidlom lepili spádové dosky v 2% spáde z EPS 100S ktoré boli rozmiestnené na základe vypracovaného kladačského plánu.

Následne sa na ne do PUK lepidla položili na väzbu rovné dosky POLYDEK EPS 100 TOP. Presahy dielcov boli vodotesne zvarené tak, aby mohol byť nakaširovaný asfaltovaný pás plnohodnotnou súčasťou hydroizolačnej vrstvy. Na dielce POLYDEK sa celoplošne natavil vrchný SBS modifikovaný asfaltovaný pás ELASTEK 50 SPECIAL DEKOR.

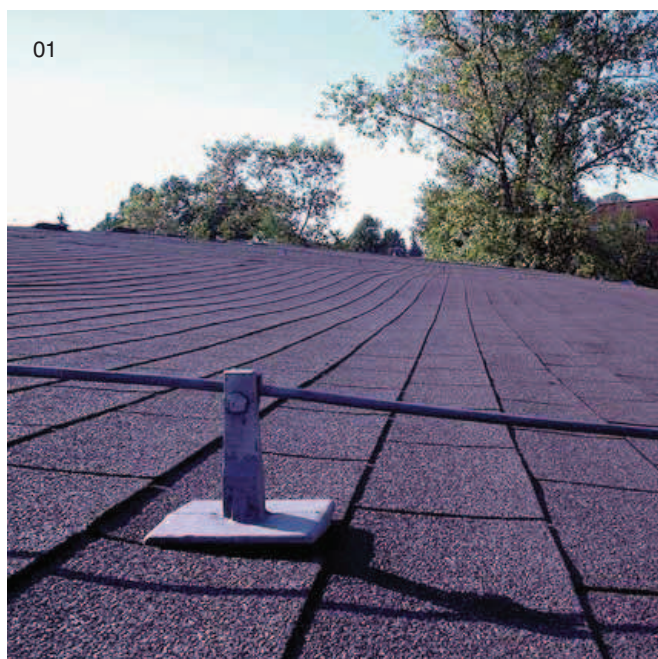
01 | Pohľad na pôvodnú strešnú krytinu

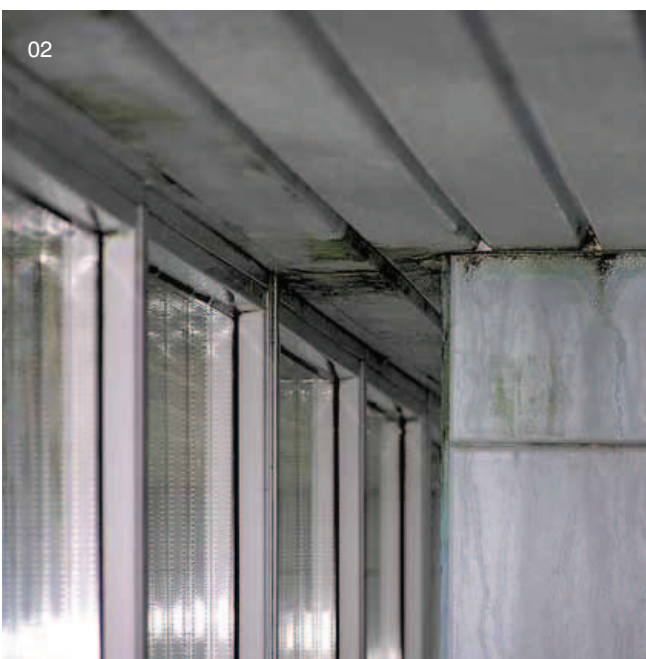
02 | Zatekajúci kondenzát zo strechy

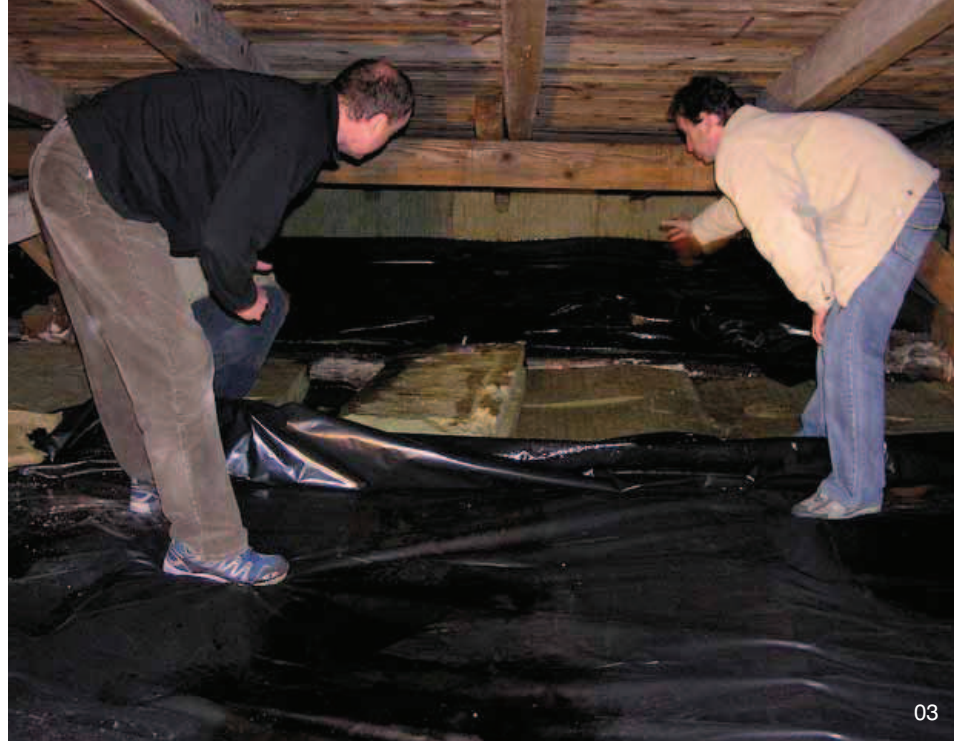
03

- 03| Prieskum dolného plášťa strechy
- 04–05| Drevené konštrukcie napadnuté drevokaznými hubami
- 06–07| Demontáž pôvodnej strešnej skladby
- 08| Lepenie prvej vrstvy novej tepelnej izolácie
- 09–11| Lepenie druhej vrstvy novej tepelnej izolácie z dielcov POLYDEK
- 12| Natahovanie nového asfaltovaného pásu ELASTEK 50 SPECIAL DEKOR
- 13–14| Interiér bazénovej haly po rekonštrukcii

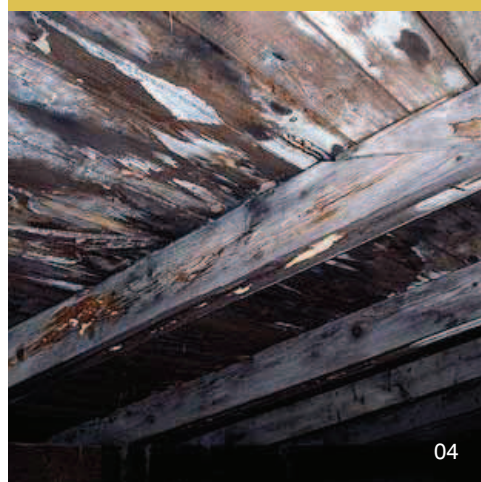
04

Dôvodom, prečo sa pristúpilo k rekonštrukcii, bol fakt, že drevené konštrukcie boli takmer v celom rozsahu napadnuté drevokaznými hubami, pliesňami a hnilobou. Prehnité boli niektoré roznášacie
