**SANACE SPODNÍ STAVBY  
DVOJITÝM HYDROIZOLAČNÍM SYSTÉMEM**

# DUALDEK

**V PODMÍNKÁCH  
TLAKOVÉ VODY  
PROVÁDĚNÝM  
Z INTERIÉRU**

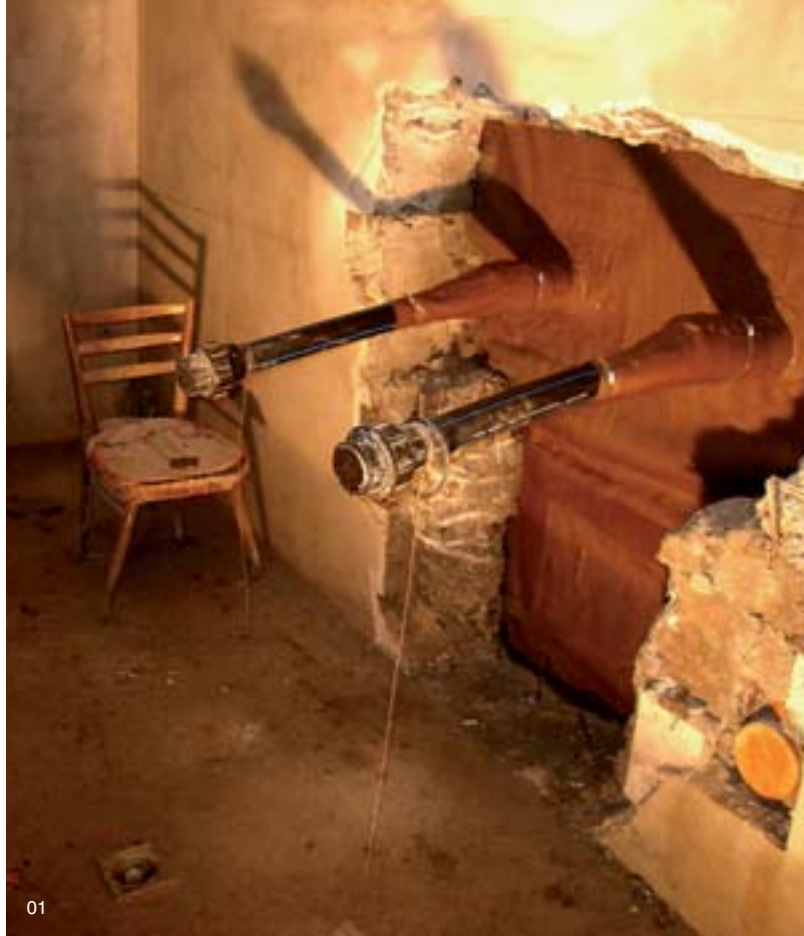
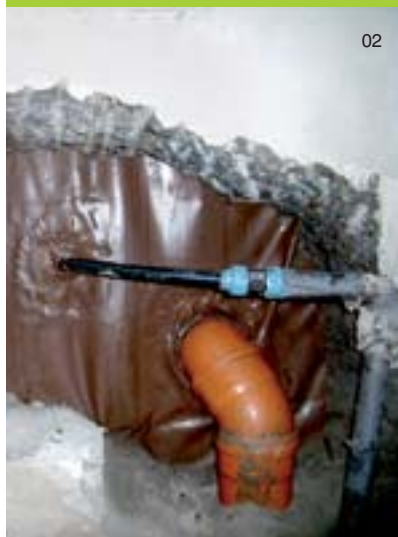
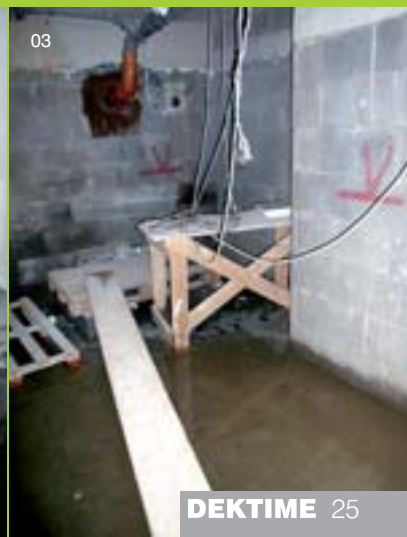
01

Během provádění základových konstrukcí byla zjištěna ustálená hladina podzemní vody v úrovni základové spáry. V průběhu stavby se hladina snižovala čerpáním v pravidelných intervalech. Možné zvýšení hladiny podzemní vody nebylo v projektu zohledněno. Navržena a realizována byla hydroizolace do podmínek zemní vlhkosti.

Při dokončovacích pracích na obou objektech došlo při příválových deštích k výraznému zvýšení úrovně hladiny podzemní vody a následně k průniku vody do suterénu obou staveb. K problému s masivním zatékáním tedy došlo již ve fázi realizace stavby, těsně před předáním dokončeného stavebního díla investorovi. Průzkumem bylo zjištěno, že zatéká prostupy.

01-03 | Původní hydroizolační vrstva z jedné fólie z PVC-P

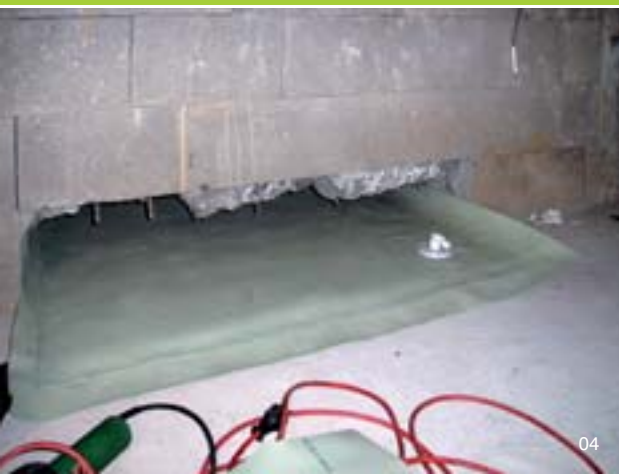
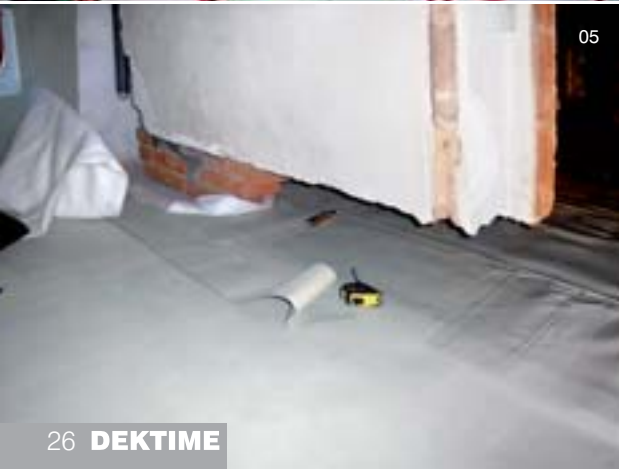
04–05 | Vkládání hydroizolační vrstvy pod podbourané stěny

V rámci provádění nového hydroizolačního systému bylo třeba postupně podbourávat všechny vnitřní nosné i nenosné stěny v suterénu a podepírat stropní desku. Stěny byly podbourávány v úsecích po cca 1,5 m /foto 05/. Pod každou vybouranou částí stěny byl vytvořen samostatný sektor dvojitého systému. Každý sektor byl před realizací následných vrstev

podroben vakuové zkoušce. Pokud sektor vakuové zkoušce nevyhověl, byl ihned opraven. Na dokončený těsný sektor byla nanášena vrstva rychle tuhnoucího betonu. Po zatvrdnutí betonu byly vybourané otvory dozděny plnými cihlami na cementovou maltu a vyklínovány plastovými klíny k původnímu zdivu. Okraje každého sektoru pod stěnou se dozdívaly až po napojení navazujících sousedních sektorů.

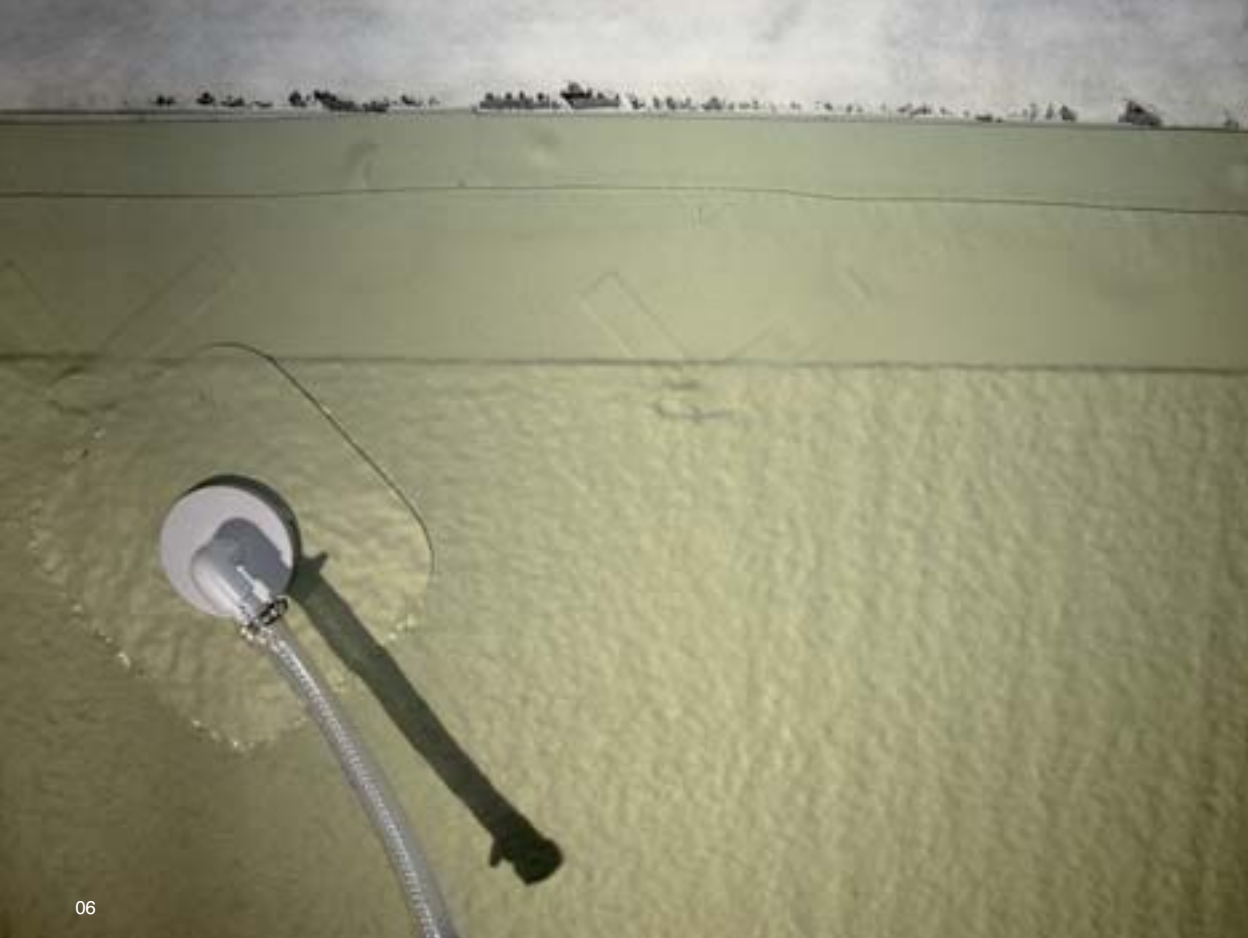
06 | Ukončení hydroizolační vrstvy na stěně

Na stěnách se vertikální část hydroizolační vrstvy navařovala na

kotvené pásy z poplastovaného plechu.

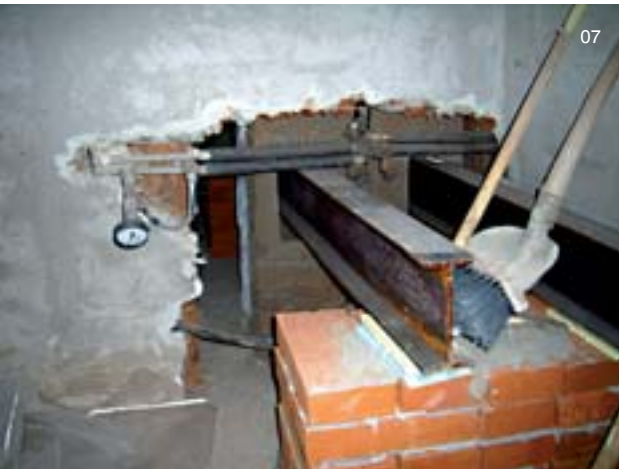
07 | Válcovaný I profil vynášející komínové těleso při provádění nové hydroizolační vrstvy

Při provádění hydroizolačního systému bylo nutné „vynést“ komínové těleso. Použily se válcované I-profilů vložené do vybíracích otvorů a uložené na dočasných zděných základech /foto 07/.

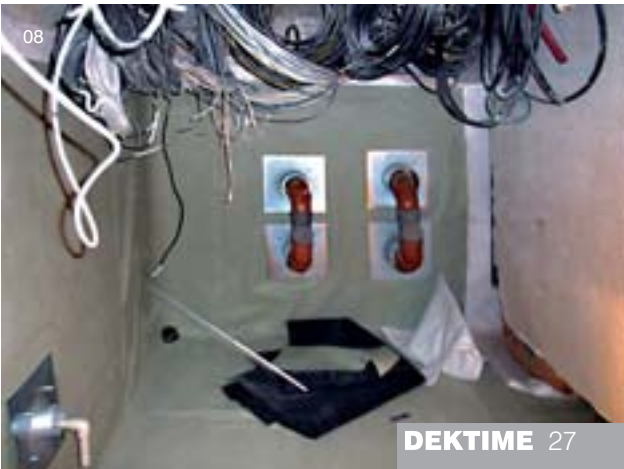
08 | Prostupy novou hydroizolační vrstvou

množství prostupů. Prostupy byly nově vyřešeny chráničkami napojenými na hydroizolační vrstvy přes pevnou a volnou přírubu a utěsněním prostoru mezi chráničkou a prostupujícím tělesem nafukovacími vaky.

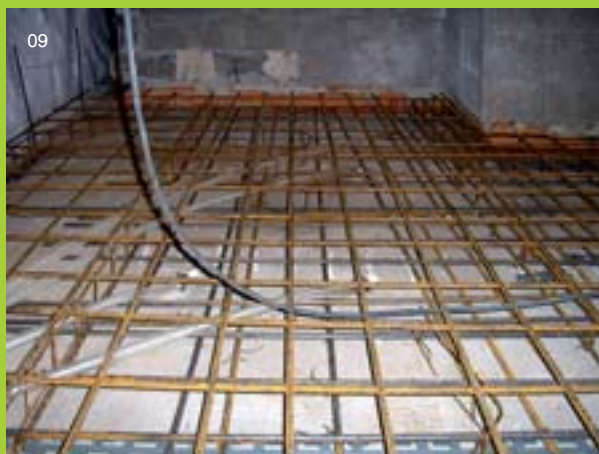
- 09| Výztuž dna ochranné železobetonové vany
- 10–11| Svislá část železobetonové vany se betonovala do vyzdéného ztraceného bednění
- 12| Sdružení injektážních hadic do krabic přístupných z interiéru

Po dokončení svislých i vodorovných sektorů hydroizolačního systému se provedla ochranná vodorovná betonová mazanina z betonu C 20/25 tloušťky 50 mm. Následovala realizace železobetonové vany chránící celý systém proti eventuálnímu hydrostatickému tlaku podzemní vody a proti případným injektážním tlakům /foto 09, 10/. Svislá část hydroizolační vrstvy se proti poškození při vázání výztuže železobetonové vany a při zapojování injektážních trubíc chránila OSB deskami. Betonáž svislé části probíhala do předem vyzdéného ztraceného bednění /foto 10/. Před samotnou betonáží svislé části vany byly odstraněny ochranné OSB desky. Injektážní hadice byly sdruženy do krabic přístupných z interiéru /foto 12/.
