# PORUCHY NA BUDOVÁCH SPORTOVNÍHO AREÁLU

V letech 2009 až 2010 jsme v našem znaleckém ústavu řešili zatékání střechou do sportovní haly a do souvisejícího objektu s wellness provozem. V první části našeho článku se budeme věnovat problémům sportovní haly.

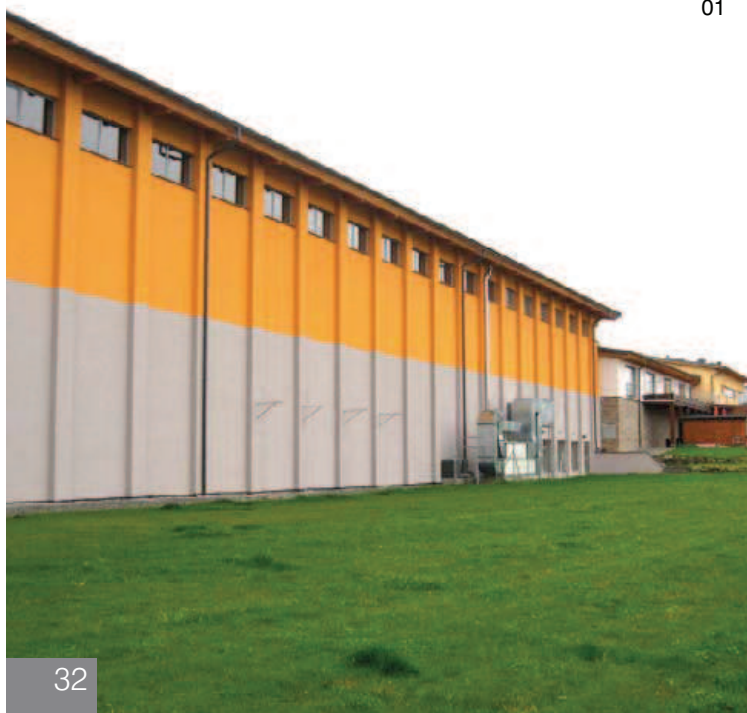
01

Jedná se o halový objekt /obr. 01/, jehož obvodové stěny jsou z ŽB

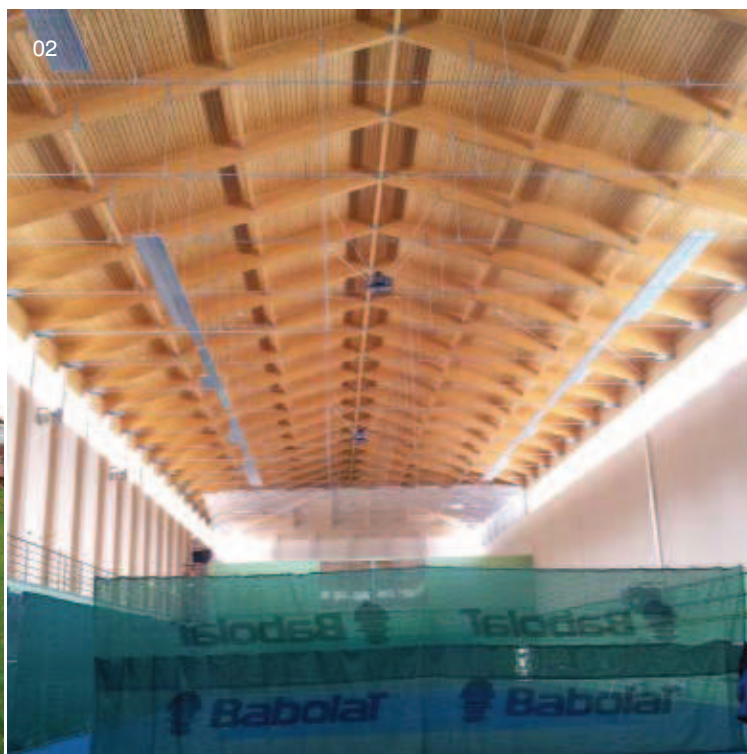
02

skeletu s vyzdívkou a střecha je nesena krovem z lepených vazníků /obr. 02/.

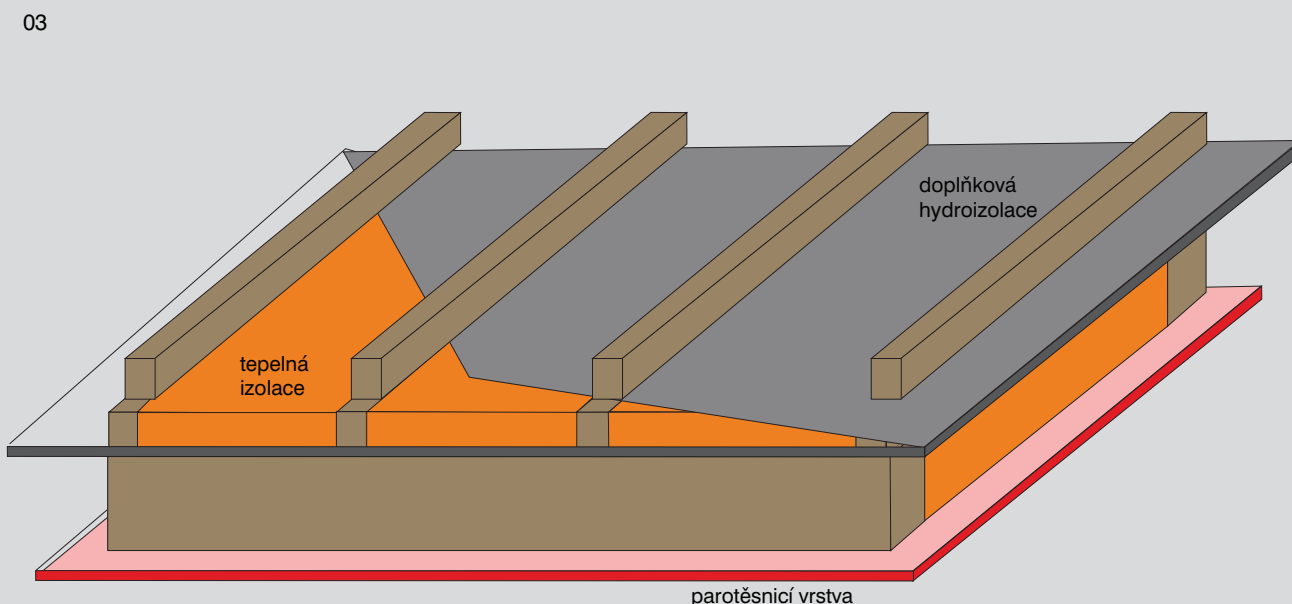
hydroizolací. Princip střešního panelu je vyobrazen na /obr. 03/. Skladba střechy je uvedena v tabulce /01/.

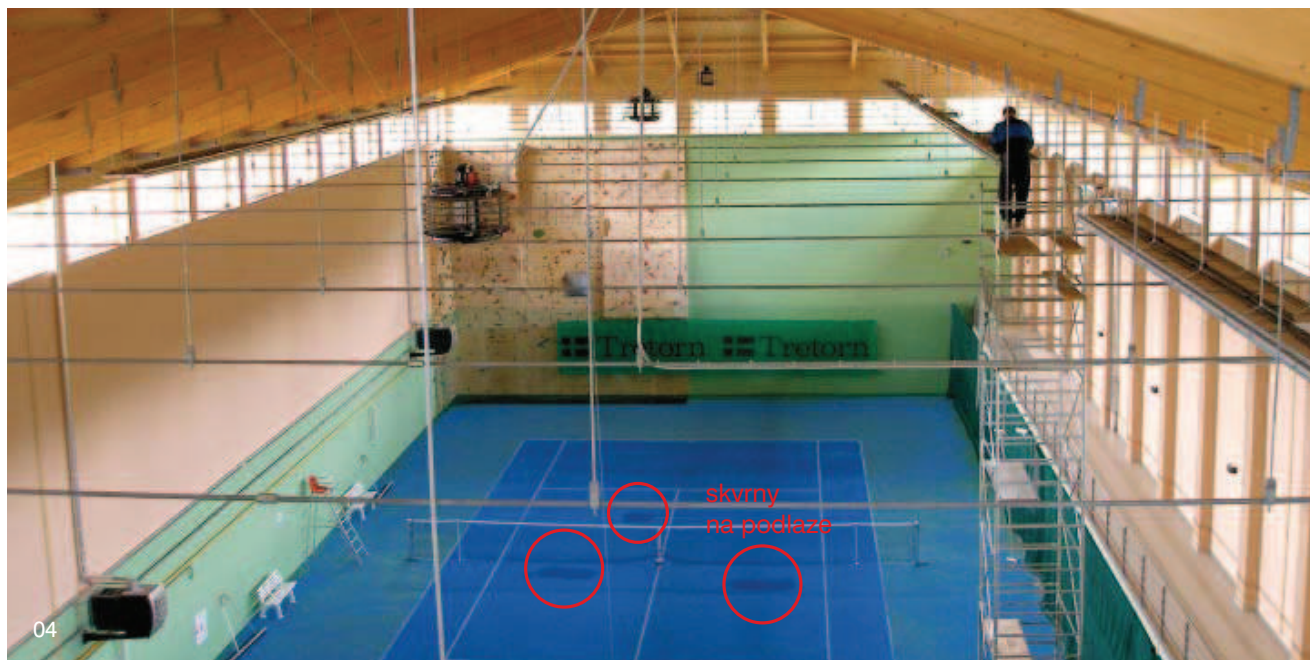
Během první zimy po dokončení stavby a zahájení provozu se začalo objevovat zatékání z podhledu haly. Voda kapala na podlahy tenisových kurtů /obr. 04/.

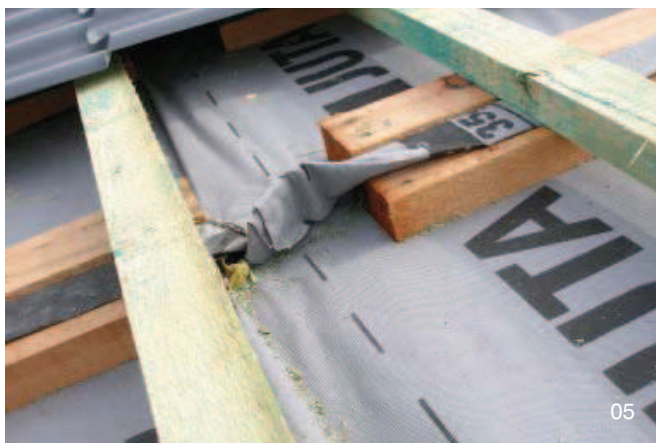
- 05| Netěsnosti doplňkové izolace v místě styku čtyř panelů
- 06| Mezera mezi panely z exteriéru
- 07| Mezera mezi panely z interiéru a netěsnost v parozábraně
- 08| Netěsnosti parozábrany v místě styku dvou panelů

(zvláště v místech styku čtyř panelů). Je to dáno i tím, že krajní kontralatě, které jsou součástí panelu, jsou tak blízko u spáry, že napojení vrstvy doplňkové izolace nebylo možné správně provést.

Příčinou zatékání byla dle našeho názoru netěsnost parozábrany a doplňkové izolace střešního pláště. Vlhký teplý vzduch, který pronikal netěsnostmi v parozábraně, zkonduzoval na spodním povrchu plechové krytiny. Kondenzát poté ukápl zpátky na doplňkovou izolaci a jejími netěsnostmi pronikal do střechy a posléze vytekl netěsnou parozábranou do interiéru.

**Dle našeho názoru byl jedním z hlavních důvodů nekvalitního spojení doplňkové izolace i parozábrany sám princip kompletizovaných střešních panelů. Tak, jak byly panely konstruovány, nedávaly šanci montážní firmě provést spolehlivé spojení vrstev. I mezery mezi panely byly dány montážní tolerancí a i při nejlepší vůli se tento problém nedal systémově řešit.**

Tato část rekonstrukce střechy vyřeší tepelný most mezerou mezi panely. Nová doplňková izolace bude souvislá v celé ploše a bude bránit pronikání vody do střechy při případném zatečení krytinou při kondenzaci na spodku plechové krytiny.

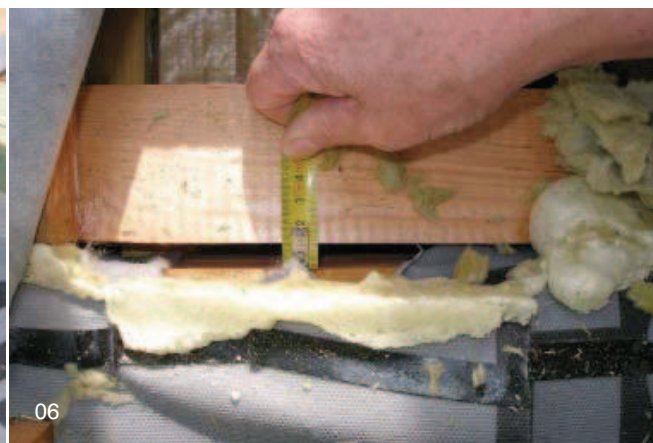
- Mezi jednotlivými panely v úrovni tepelněizolační vrstvy jsou mezery – tím vzniká ve skladbě střechy „tepelný most“.
- Systém odvětrání vrstvy pod plechovou krytinou je nefunkční.

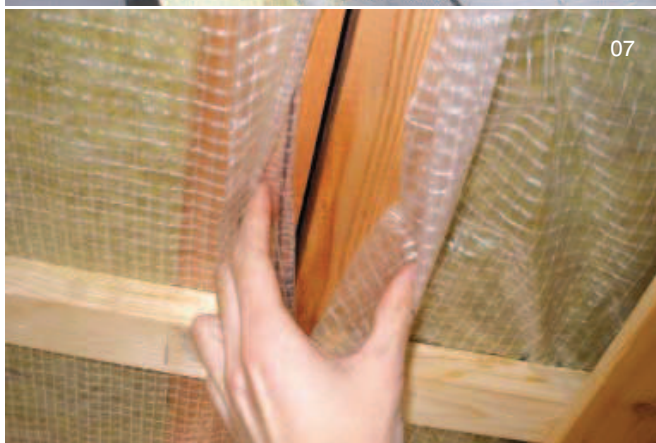
- V některých záhybech parozábrany z fólie je voda.
- Spojení parozábrany z fólie mezi jednotlivými střešními panely je na některých místech nefunkční (zvláště v místech styku čtyř panelů).

Pro větší spolehlivost řešení jsme se rozhodli využít přesné lokalizace netěsností parozábrany na základě provedeného termovizního měření za podtlaku a nechali jsme parozábranu lokálně opravit.

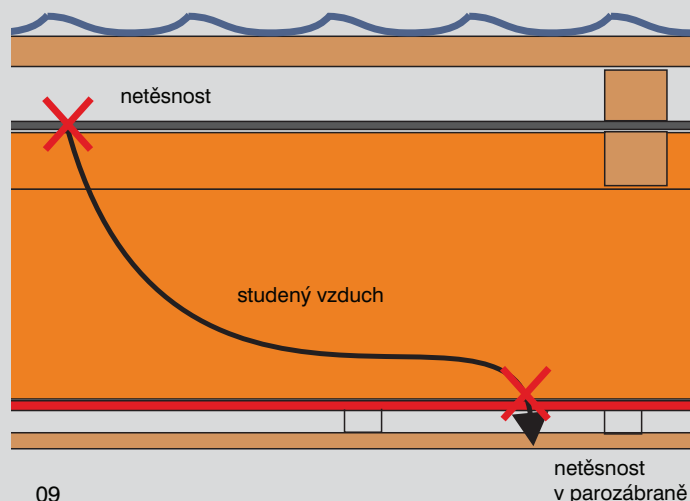
09

Princip měření vychází z toho, že při vytvoření podtlaku v interiéru dochází případnými netěsnostmi v obálce k nasávání studeného vzduchu z exteriéru /obr. 09/. Porovnání termovizních snímků za běžného stavu a za podtlaku lokalizuje chladnější místa – tj. netěsnosti parozábrany /obr. 10 až 12/.

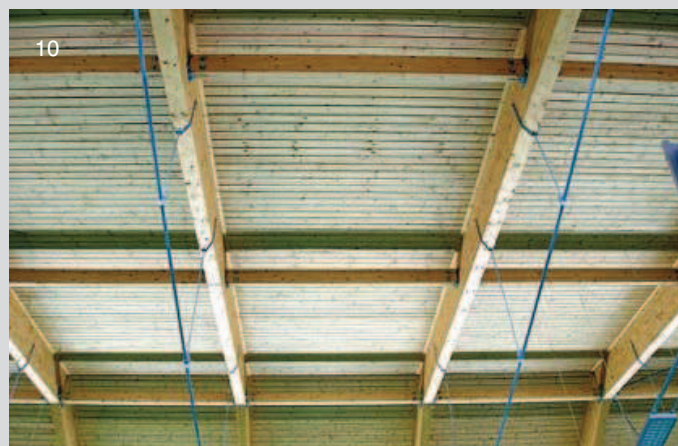
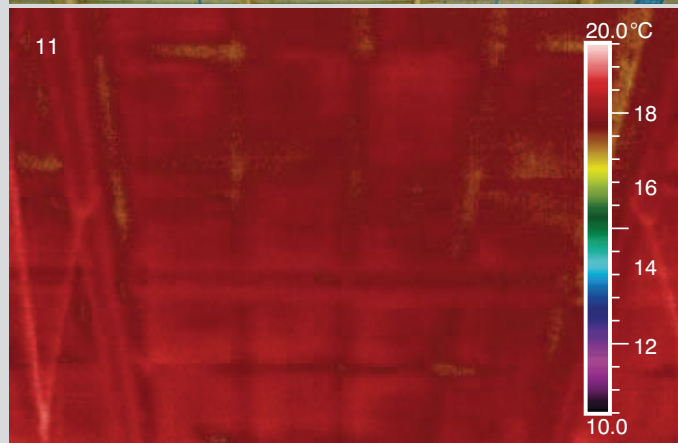
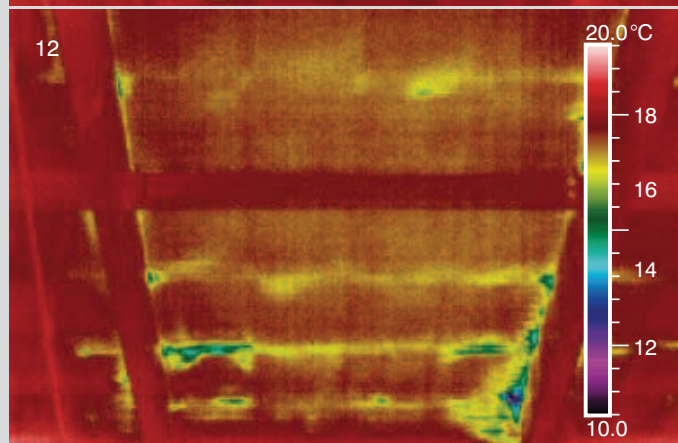
Měření prokázalo, že ve střešním plášti jsou netěsnosti. Změřením celé střechy byly tyto netěsnosti na spodním povrchu střechy (netěsnosti parozábrany) přesně lokalizovány.

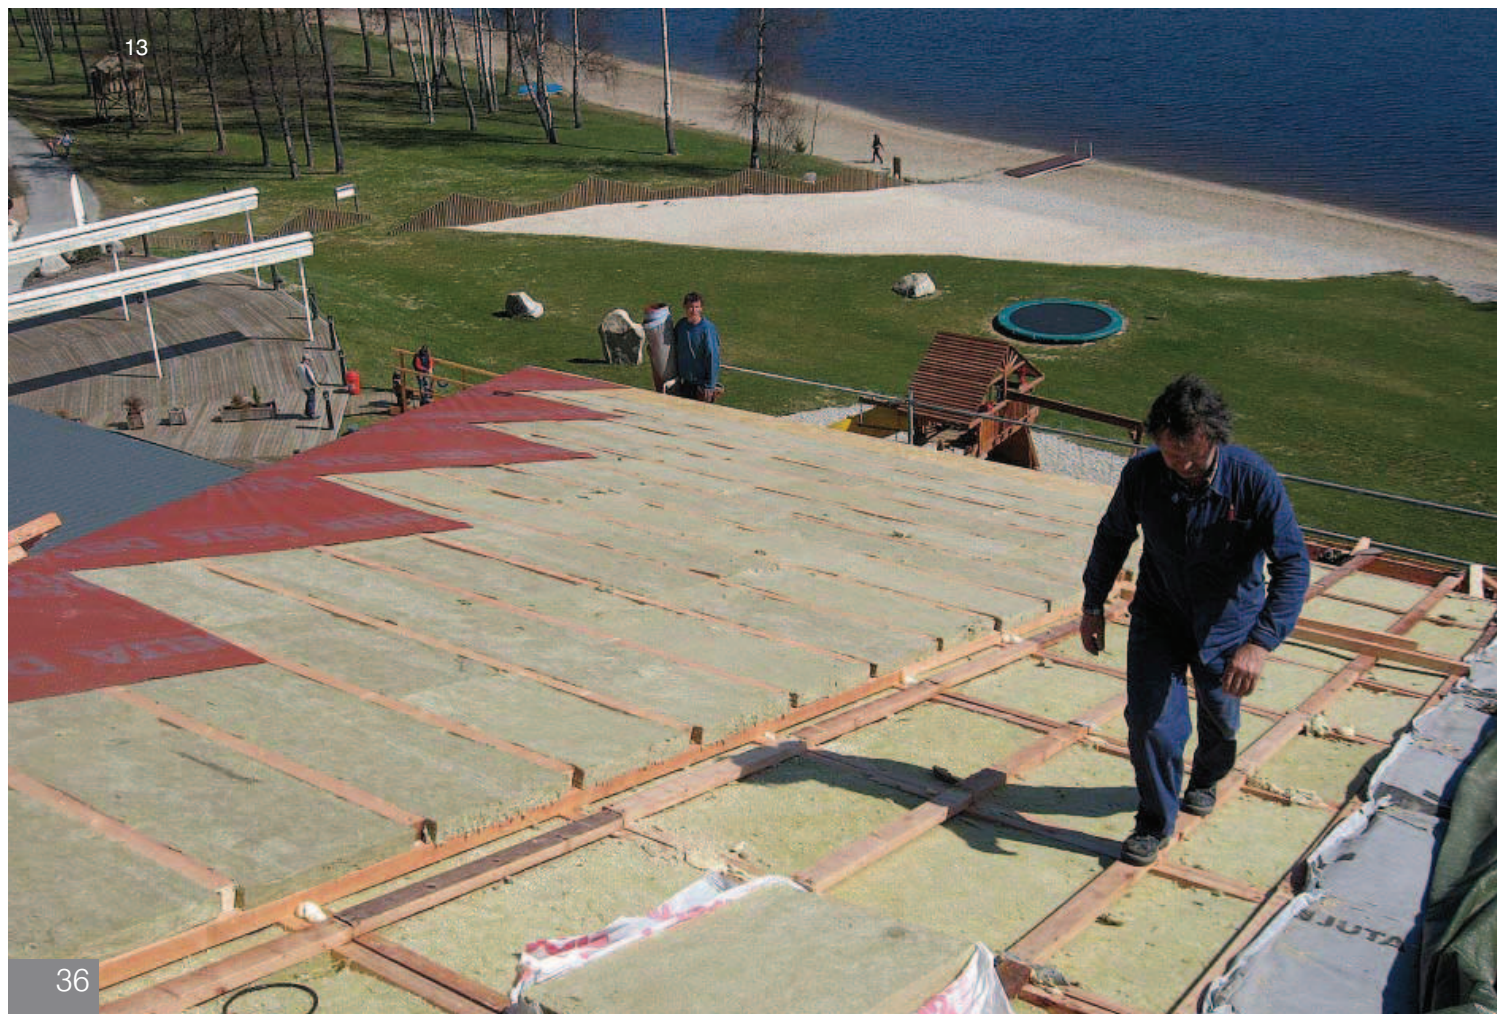
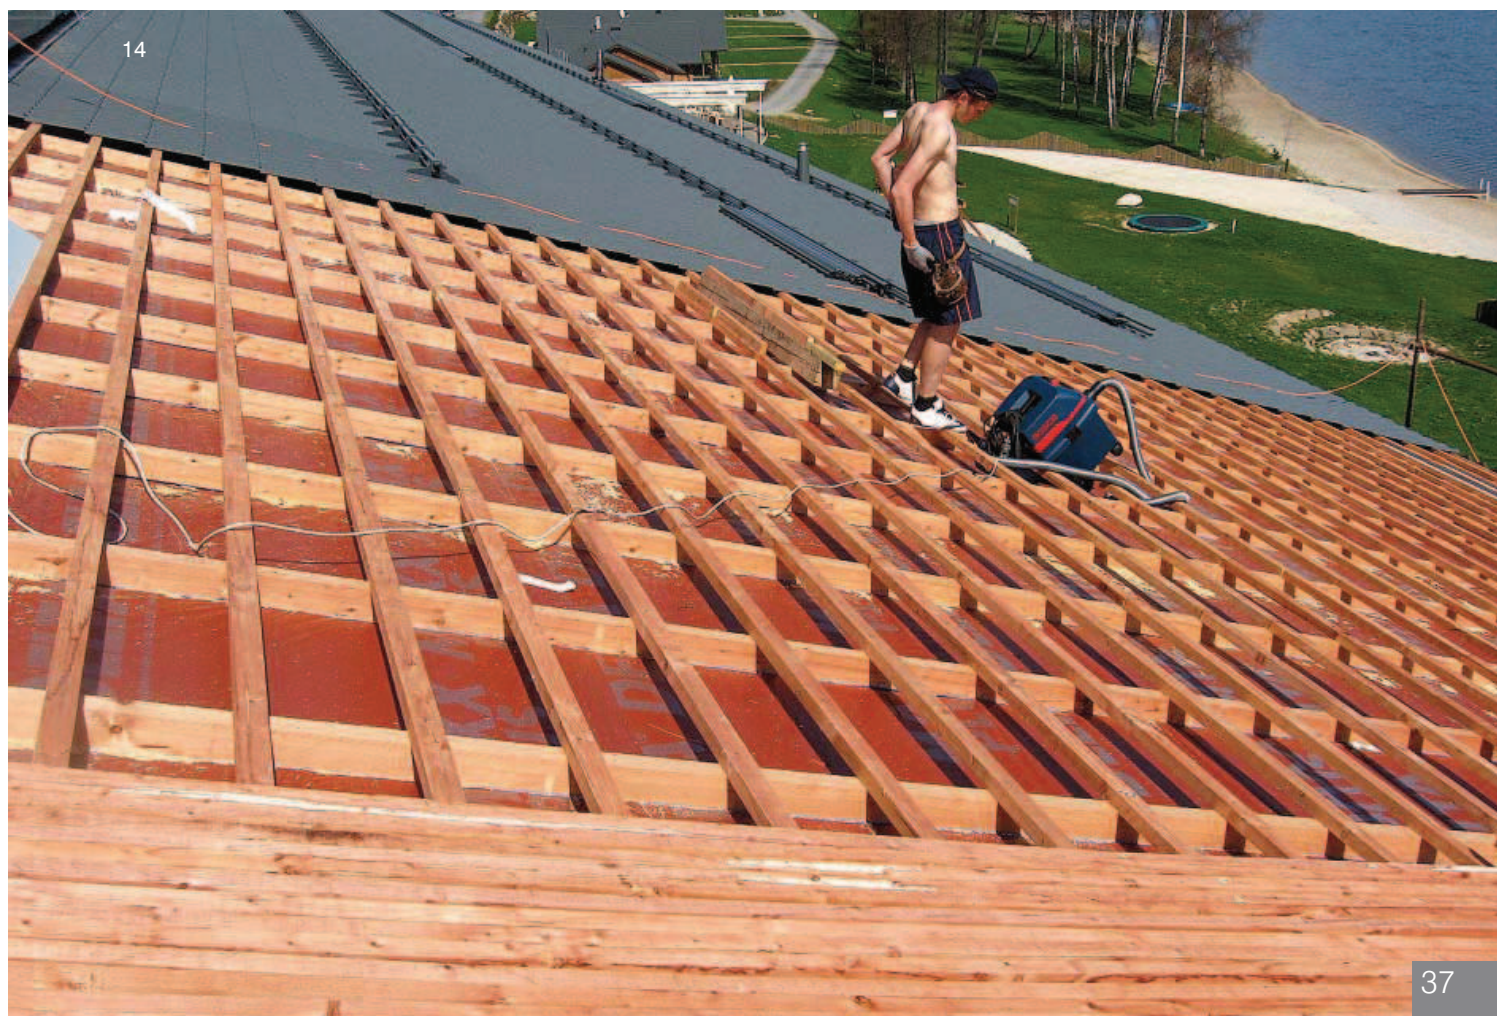
Záběry z pokládky doplňkové izolace, laťování a krytiny jsou na obr. /13 a 14/.

Poté provést celoplošně nové vrstvy:

- tepelná izolace ve dvou vrstvách;
- doplňková izolace s lepenými spoji;
- kontralatě vymezující dostatečnou větranou mezeru;
- laťování a původní krytina.

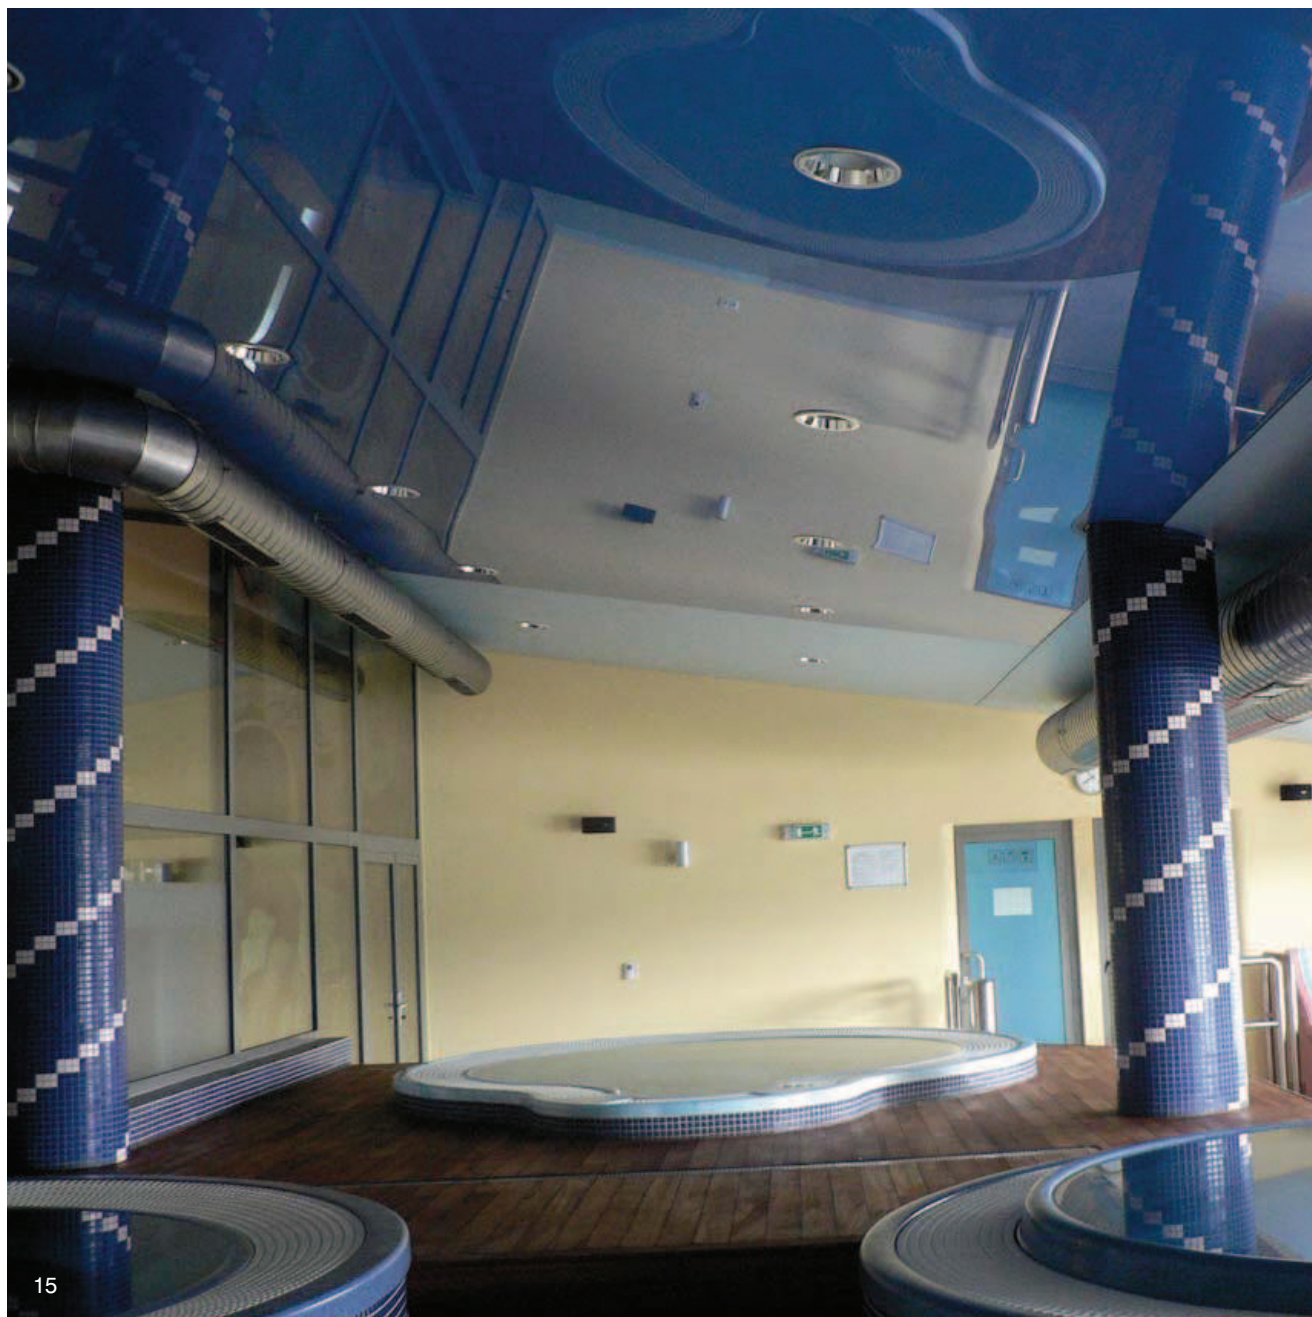
15

Wellnes provoz /obr. 15/ je umístěn spolu s posilovnou v objektu s obvodovými stěnami z cihelného zdiva, popis skladby střechy viz následující odstavec.

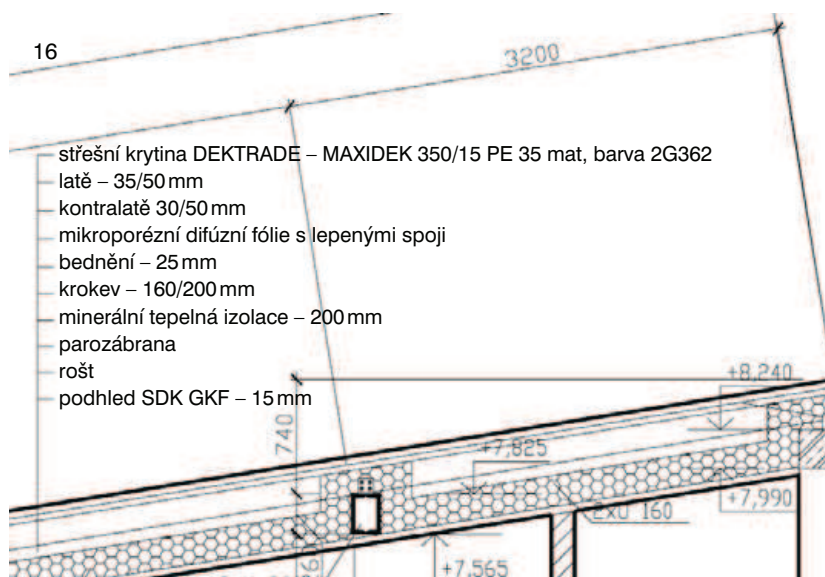
Střecha je nesena krovem s dřevěnými krokvemi a vaznicemi z ocelových profilů. Skladba celé střechy je uvedena v tabulce /03/ a na obr. /16/.

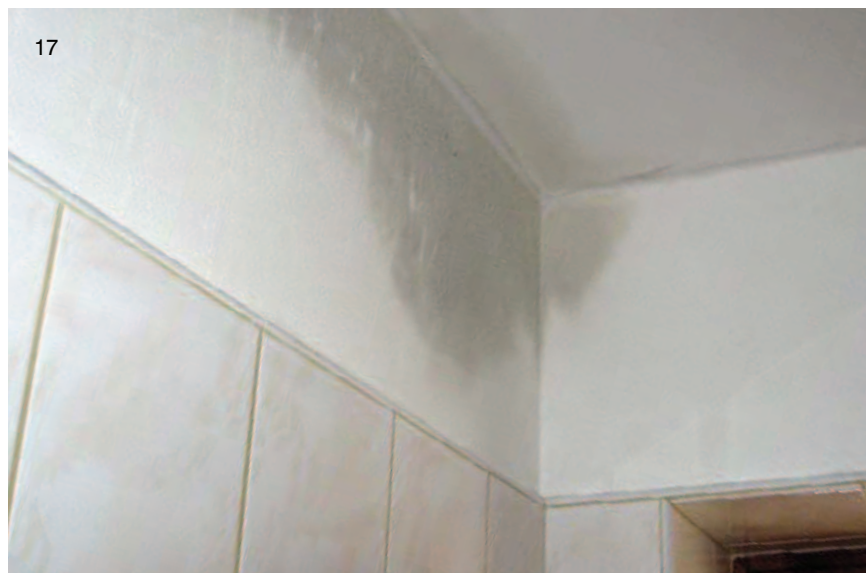
Během první zimy po dokončení stavby a zahájení provozu se začalo objevovat masivní zatékání a vlhnutí konstrukcí pod stropem /obr. 17/.

Příčinou zatékání do prostoru wellness byl dle našeho názoru špatný návrh střešní skladby z tepelněizolačního hlediska. Ve skladbě během roku kondenzovalo nadměrné množství vody, která pak vytékala ven.

Zatékání do střešní skladby bylo podpořeno ještě nedostatečným sklonem střechy a netěsnostmi v doplňkové izolaci, což vedlo k pronikání srážkové vody dovnitř.

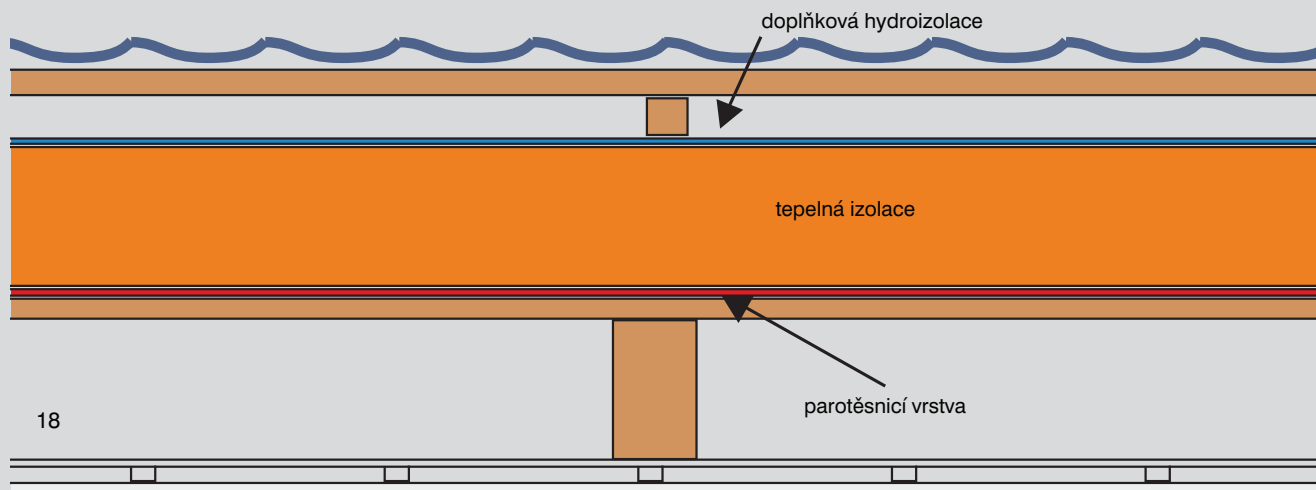
Princip opravy střechy spočíval v nahrazení stávající skladby střechy, která nad náročným prostorem těžko vyhoví, správně dimenzovanou skladbou tzv. „nadkroevní střechy“. Princip této skladby je zachycen na obr. /18/. Hlavními výhodami této skladby jsou:

- princip montáže parozábrany (seshora, v ploše na pevný podklad);
- odstranění tepelných mostů skrz nosné prvky střechy.
