# REKONSTRUKCE POJÍŽDĚNÉ STŘECHY PODZEMNÍ CHODBY

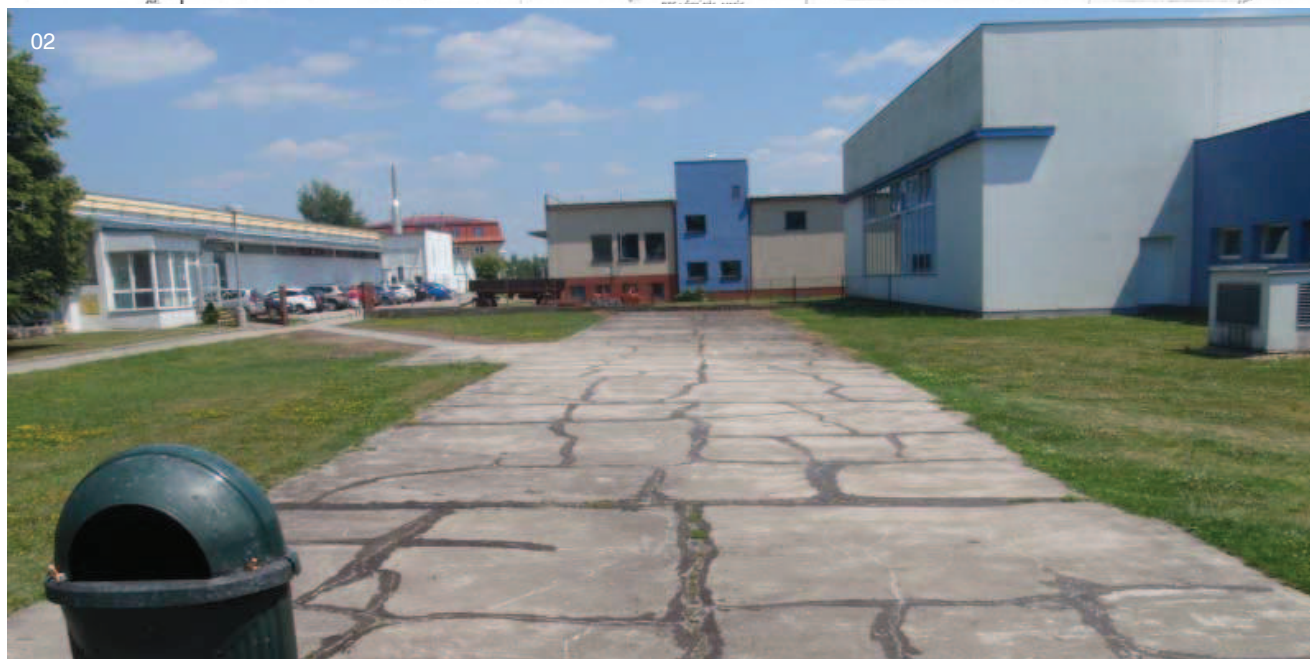
02| Původní povrch střechy.

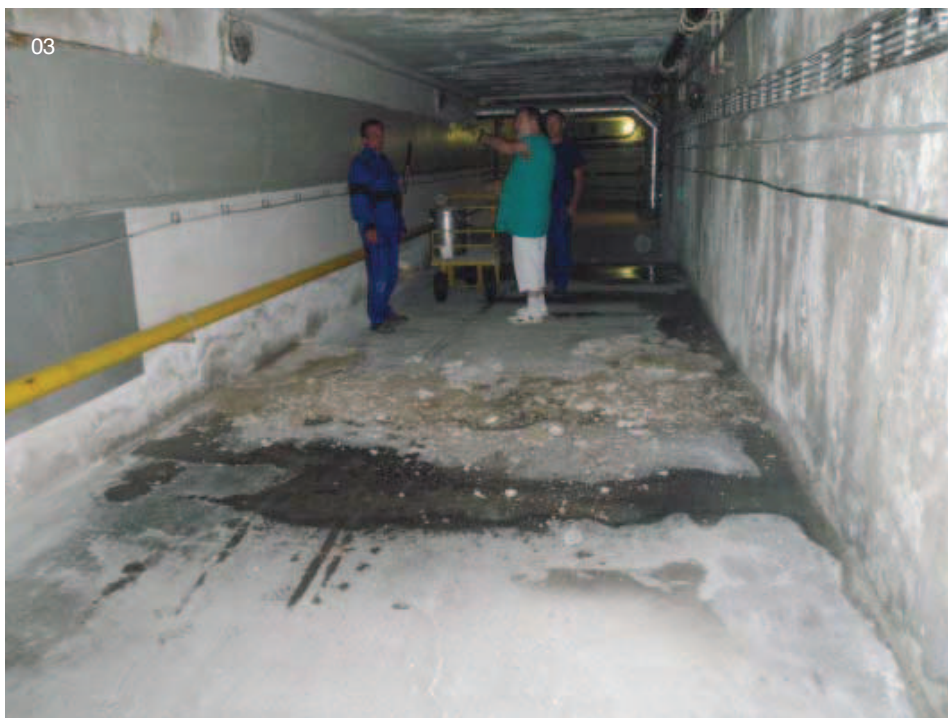
03| Interiér chodby s patrnými defekty – opadaná omítka a louže.

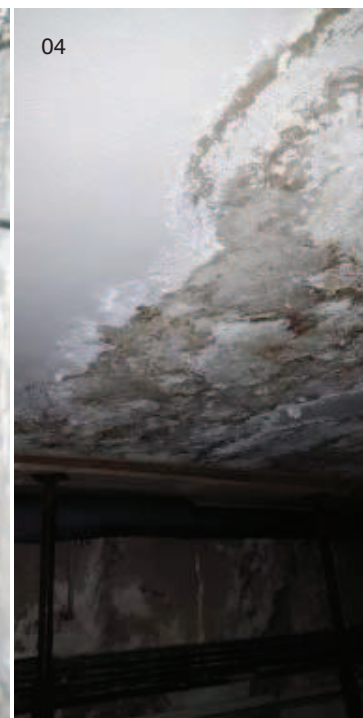
04| Vlhkostní poruchy na stropě chodby.
