# ZATÉKÁNÍ DO OBJEKTŮ FUNKČNÍMI SPÁRAMI OKEN

V tomto článku se zaměříme na dva konkrétní případy, kdy vlhkostní poruchy v okolí oken měly přímou souvislost s jejich funkční spárou (druhy okenních spár viz obrázek /01/). V obou případech docházelo k zatékání vody do interiéru při intenzivních dešťových srážkách v kombinaci se silným větrem.

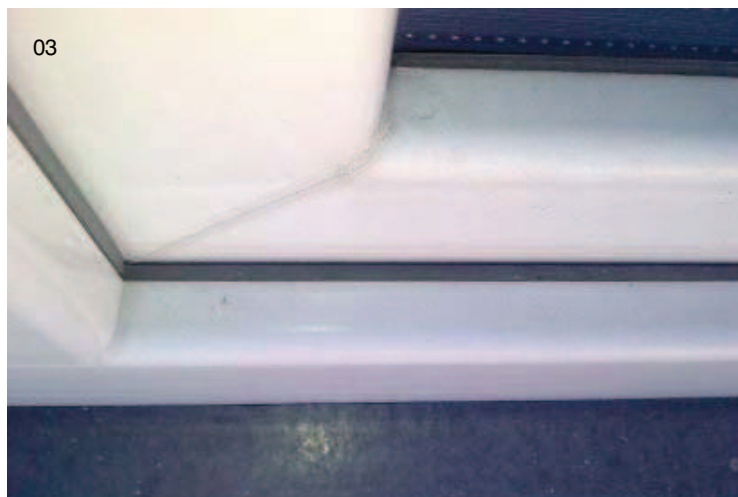
Při bližším zkoumání okna byla zjištěna netěsnost ve funkční spáře okna /obr. 03/. Těsnění v tomto místě plně nedoléhalo k rámu křídla a dalo se předpokládat, že do funkční spáry okna zatéká při dešti voda, o čemž svědčila i přítomnost většího množství nečistot na rámu okna /obr. 04/.

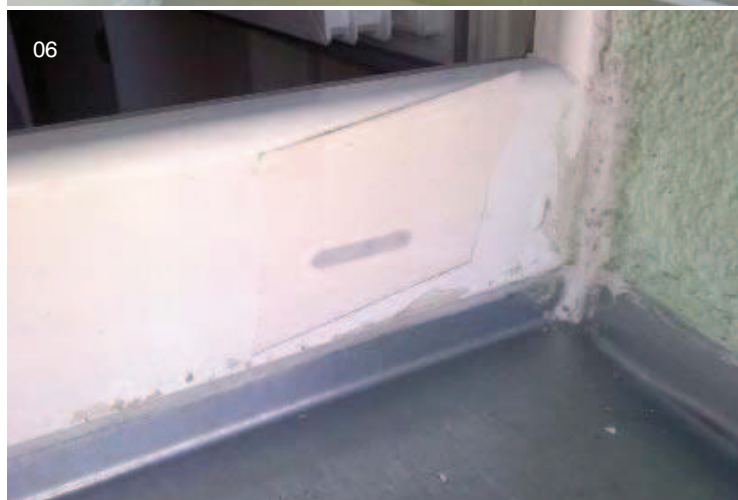
Během průzkumu bylo provedeno ověření těsnosti systému odvodnění profilu rámu referenčního okna zatopením odvodňovacího systému okna vodou /obr. 05/. Před zatopením byly z čela rámu odstraněny plastové krytky bočních odvodňovacích otvorů a tyto vodotěsně přelepeny páskou /obr. 06/. Linie zasunutí parapetního plechu do první drážky byla již dříve zatmelená silikonovým tmelem, aby bylo vyloučeno možné zatékání srážkové vody spárou mezi vnějším parapetem a rámem okna.

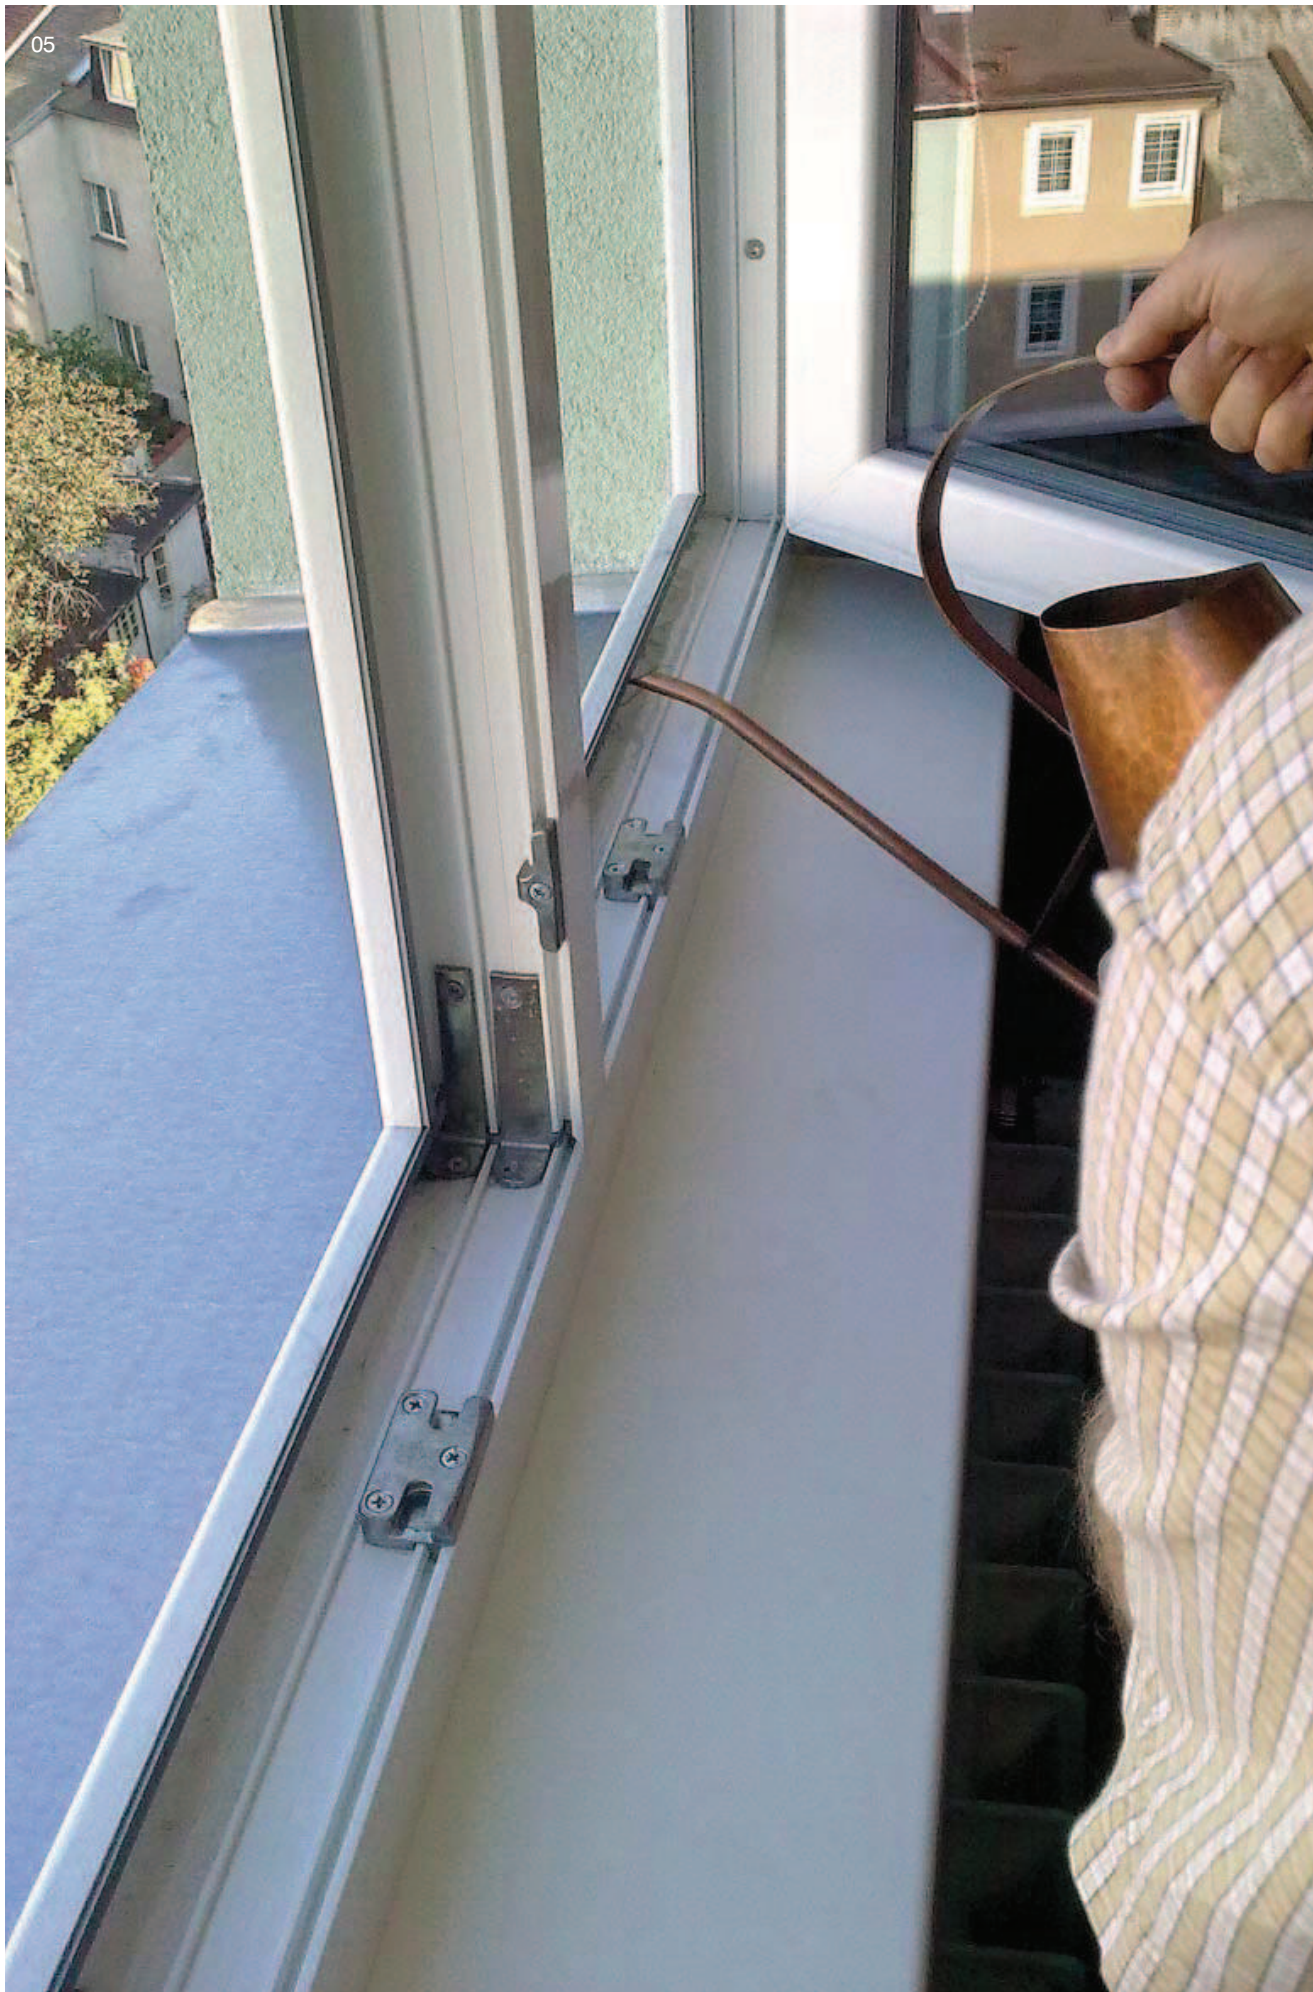
Po zatopení odvodňovacího systému okna došlo s časovým odstupem asi 30 minut k vytvoření výrazné vlhké mapy na stěně pod levým okrajem vnitřního parapetu /obr. 07/.

V návaznosti na výsledky provedené zkoušky bylo možné konstatovat, že vlhká mapa v oblasti pod vnitřním parapetem předmětného okna byla způsobena vodou, která pronikala do prostoru funkční spáry a dále do odvodňovacího systému profilu rámu okna a následně dnem rámu pod vnitřní parapet. Příčinou pronikání srážkové vody pod vnitřní parapet byl netěsný nebo prasklý rám okna. Důvodem netěsnosti mohlo být buď provedení nekvalitního sváru (např. v rohu rámu) nebo poškození rámu okna nešetrnou manipulací či neodborným zabudováním do okenního otvoru.

Vzhledem k prokázané netěsnosti profilu rámu okna byla navržena výměna celého okenního prvku.

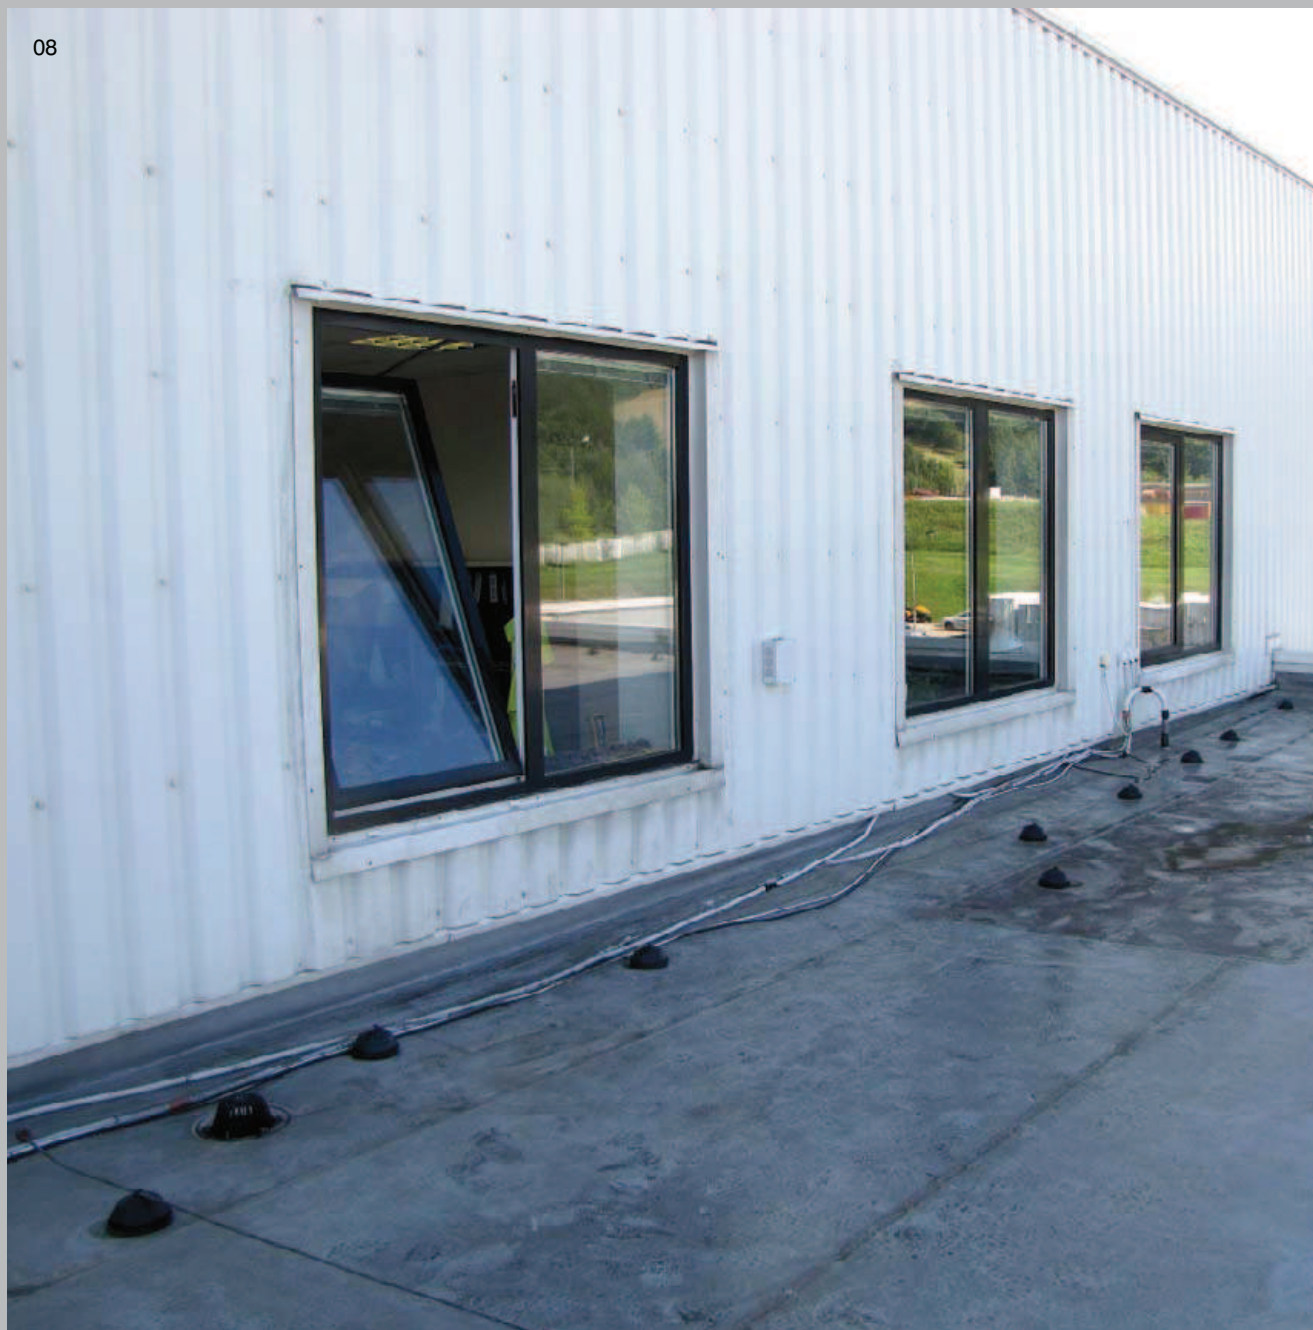
09

Dalším řešeným případem bylo zatékání do interiéru skladové haly /obr. 08/. K zatékání do interiéru docházelo při přivalových deštích pod napojením vstupní části objektu na vyšší objekt skladové haly /obr. 09/.

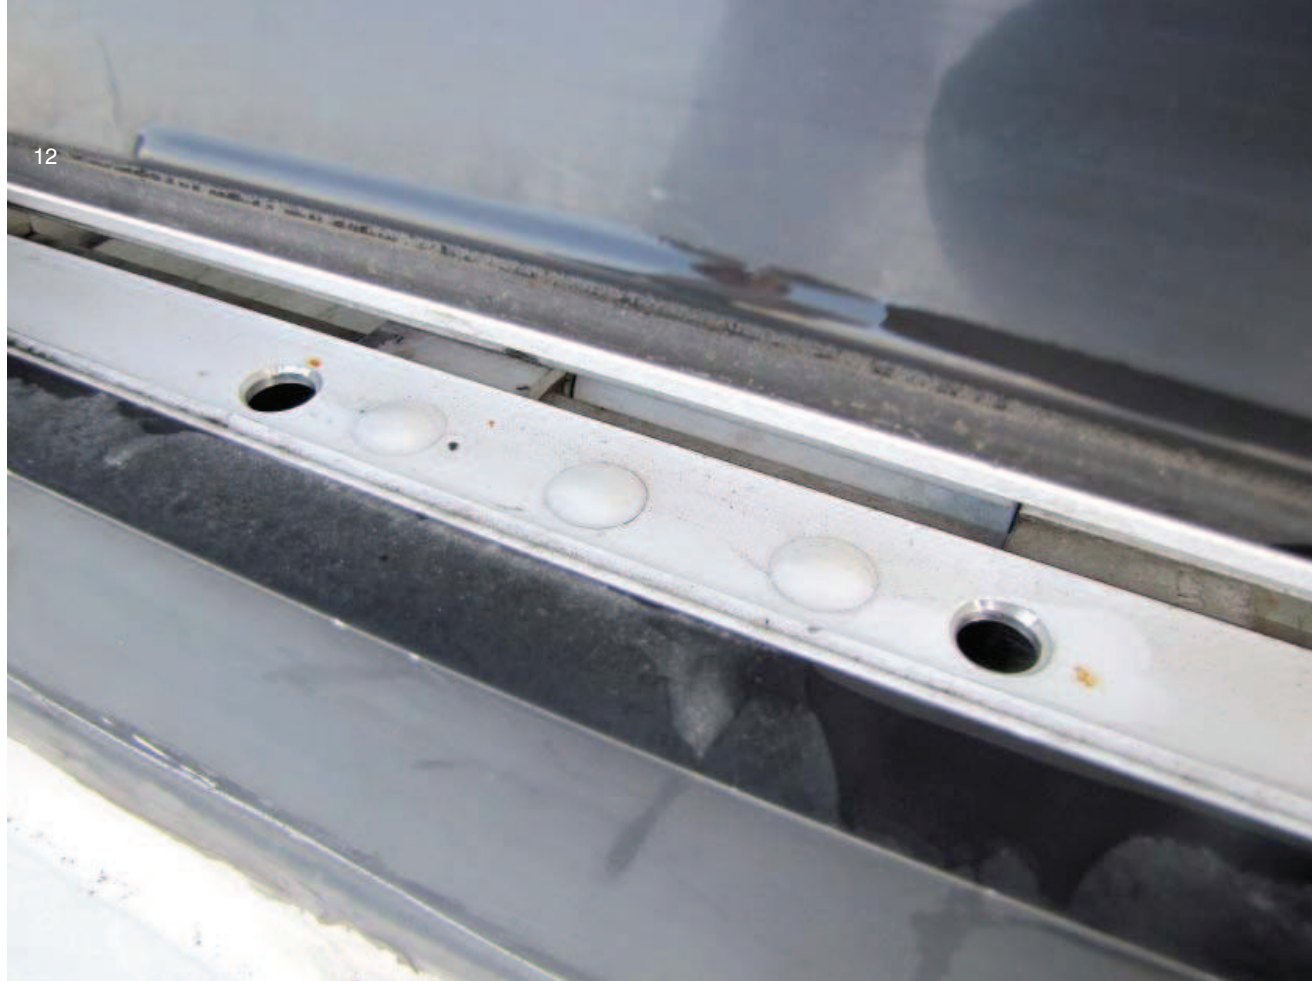
Funkční spára okna nebyla při namáhání vodou dostatečně těsná. Bližším průzkumem okna bylo zjištěno, že odvodňovací otvory rámu okna byly z velké části plochy zakryty oplechováním parapetu – voda zatékala za parapet /obr. 12, 13/. Pro ověření předpokladu byla přímo do odvodňovacích otvorů rámu okna nalita voda – výsledkem bylo další zatečení do interiéru. V rámci opravy bylo doporučeno provedení úpravy detailu odvodnění funkční spáry oken tak, aby bylo zabráněno vniknutí vody do konstrukce.
