# **ZATÉKÁNÍ PŘES KONSTRUKCI SVĚTLÍKU NA VÝROBNÍ HALE VE ZLÍNĚ**

INVESTOREM JSME BYLI PŘIZVÁNI K PROHLÍDCE STŘECHY  
VÝROBNÍ HALY, DO KTERÉ ZATÉKALO. V ČLÁNKU JSOU  
ROZEBRÁNY ZJIŠTĚNÉ PŘÍČINY ZATÉKÁNÍ.

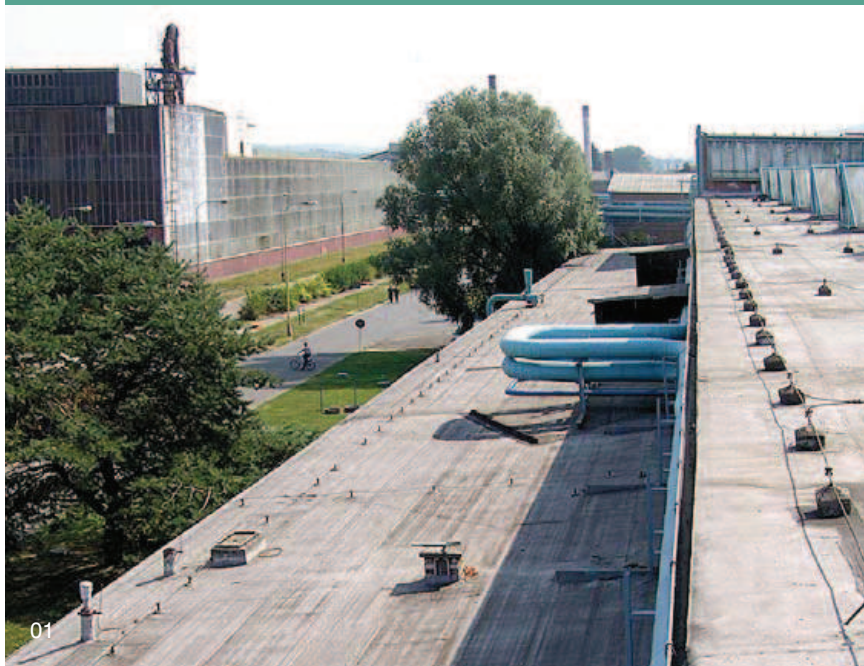
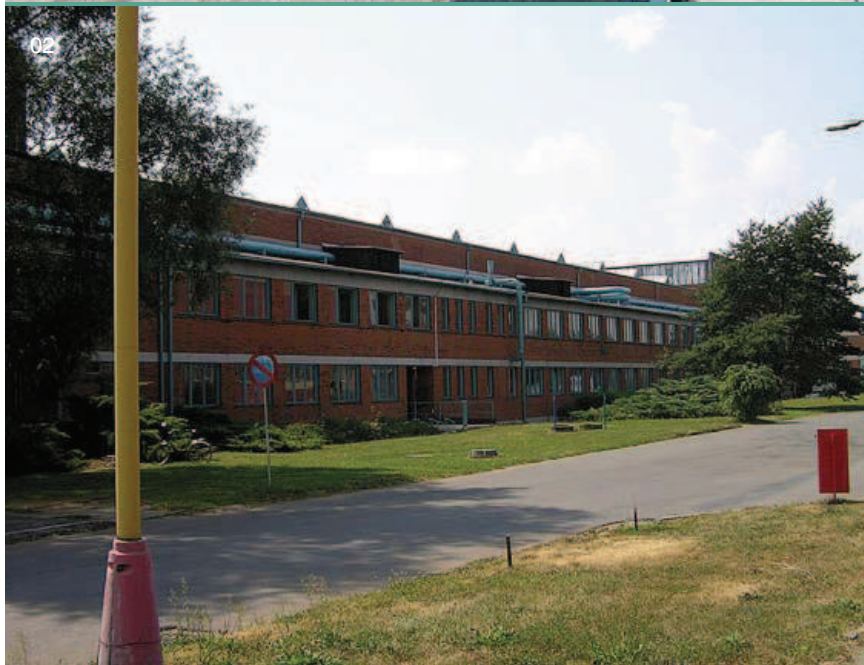
Jedná se o výrobní halu, která se skládá ze dvou podélných lodí, dvou lodí příčných a přístavku sociálního zázemí pro zaměstnance /foto 01, 02/.

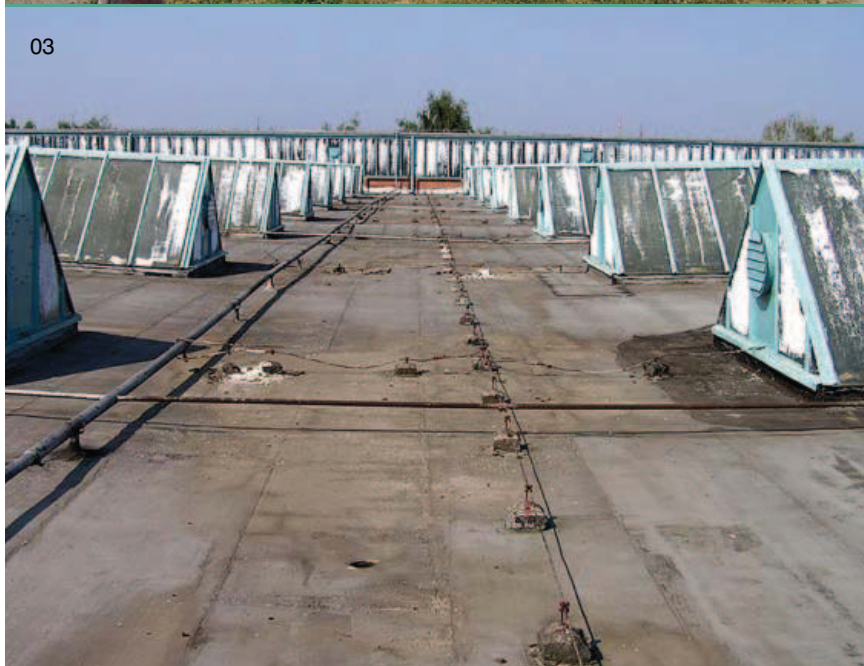
Konstrukci střechy tvoří železobetonová nosná deska, vrstva z lehčeného betonu, betonová mazanina a souvrství oxidovaných asfaltových pásů. Na střeše jsou liniové světlíky /foto 03/.

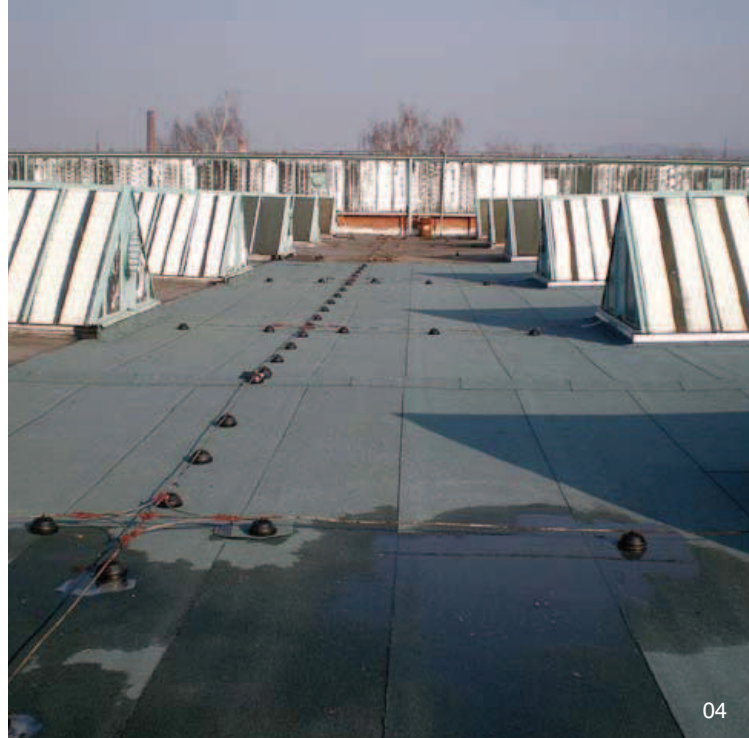
V této fázi jsme navrhli provedení podrobné prohlídky střechy. Přidání nové vrstvy asfaltového pásu se jevílo jako správné řešení hydroizolačních defektů střechy. Nikdo nevěděl v čem tkví příčina zatékání. Během našeho průzkumu byly zaznamenány kaluže na povrchu střechy /foto 04/, která nebyla vyspádována. Nové asfaltové pásy byly místy zvlněny.

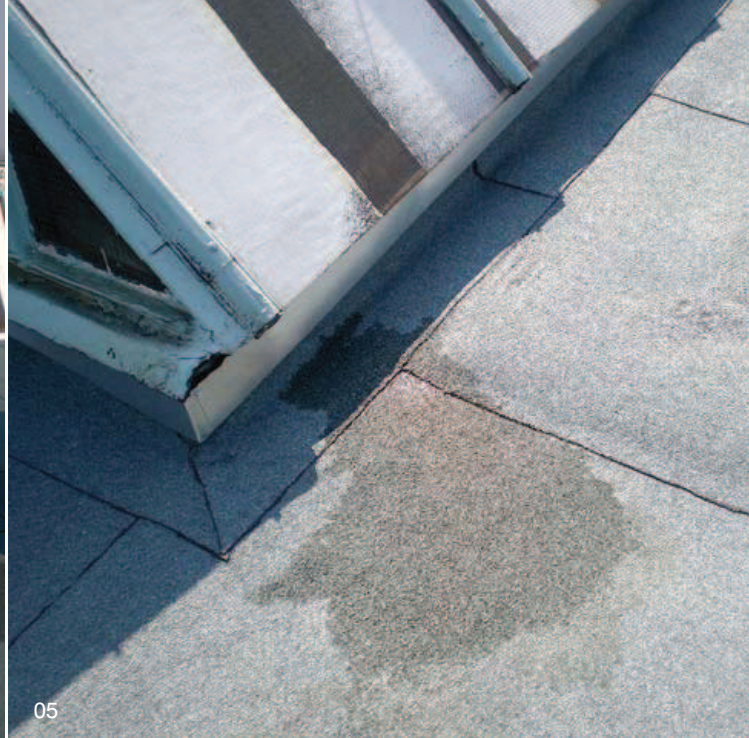
Srážková voda zatekla pod novou hydroizolační vrstvou. Voda zatékala původní skladbou do interiéru a dokonce přes netěsné spoje nové povlakové hydroizolace vytékala na povrch střechy /foto 05/.

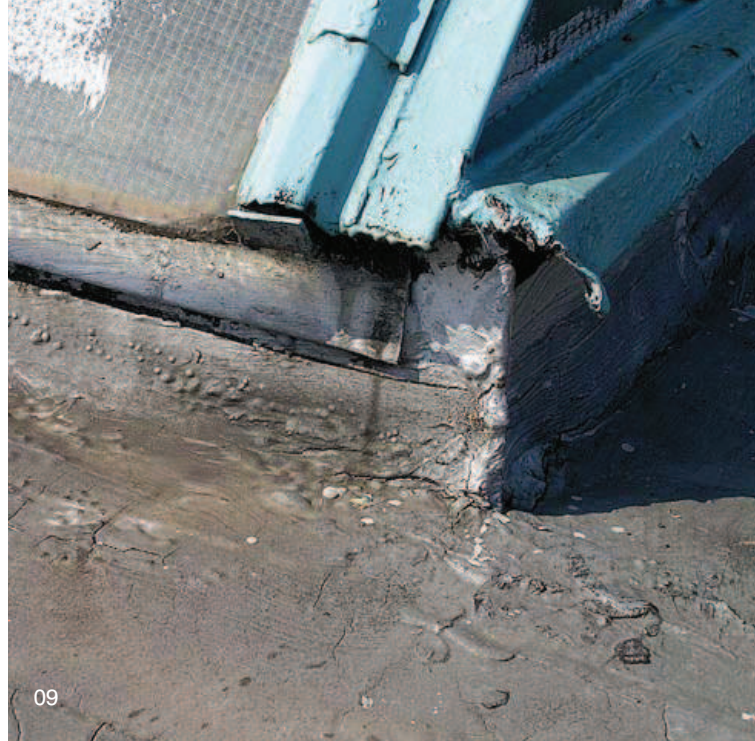
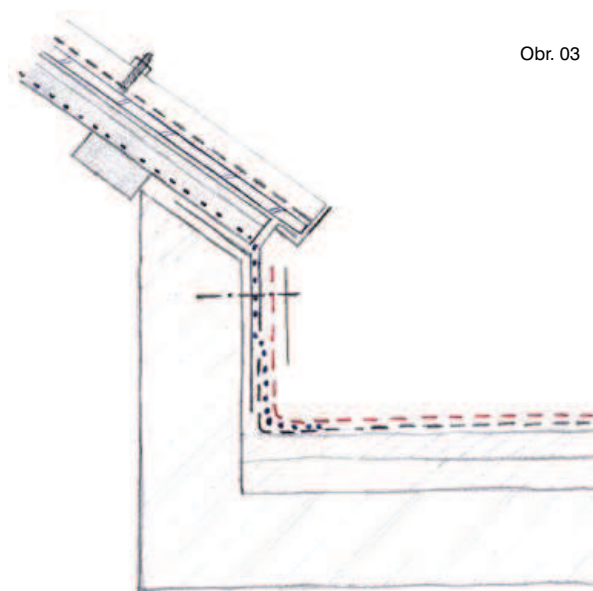
Obr. 02

Princip odvodnění 2. stupně těsnění světlíku je v původním řešení detailu vyobrazen na /obr. 02/ a /foto 09/. Voda zateklá do profilu vytéká na povrch střechy.

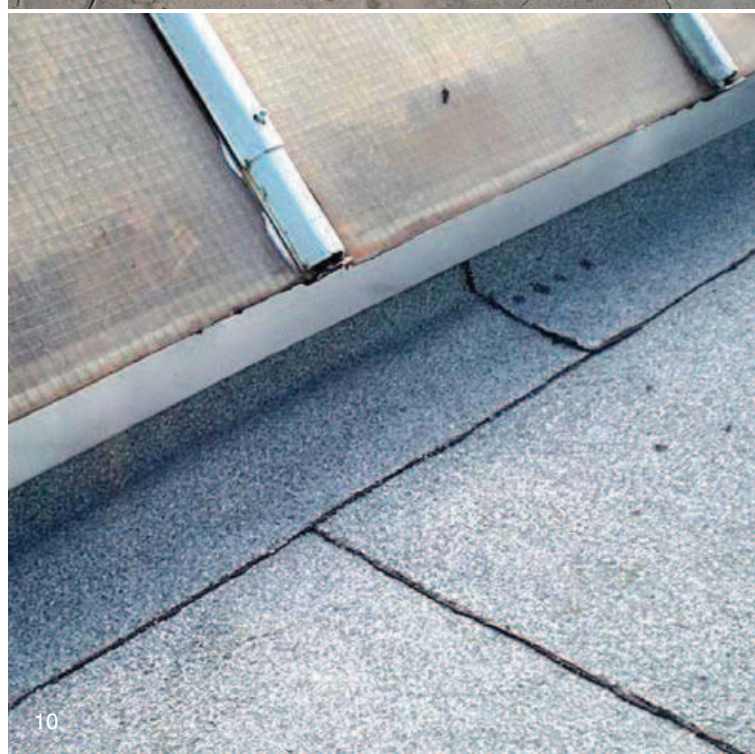
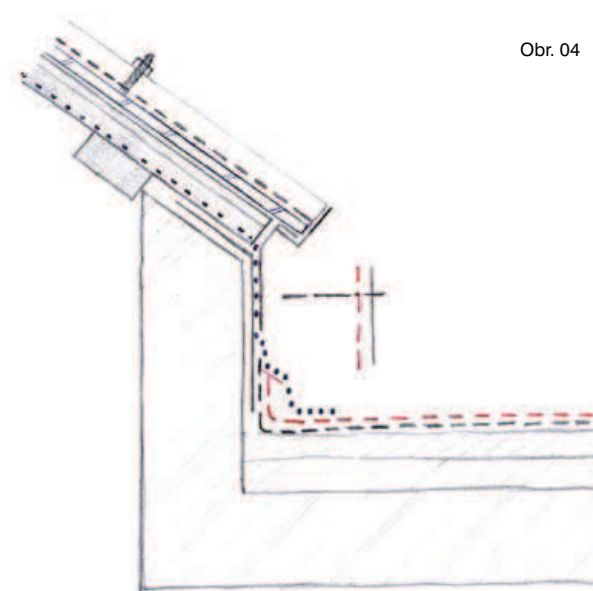
Obr. 03

Nikdo si při přípravě hydroizolační obnovy střechy neuvědomil, že přidáním nové vrstvy povlakové hydroizolace ukončené na základně světlíku dojde k navedení vody z profilu světlíku pod novou hydroizolační vrstvou. Stav po provedení nové povlakové hydroizolace je zachycen na /obr. 03/ a /foto 10/. Voda zateklá do profilu bohužel vytéká pod novou vrstvou povlakové hydroizolace.

Toto řešení detailu jasně zapříčinilo zatékání srážkové vody pod nově zrealizovanou hydroizolační vrstvou a následně původní skladbou do interiéru.

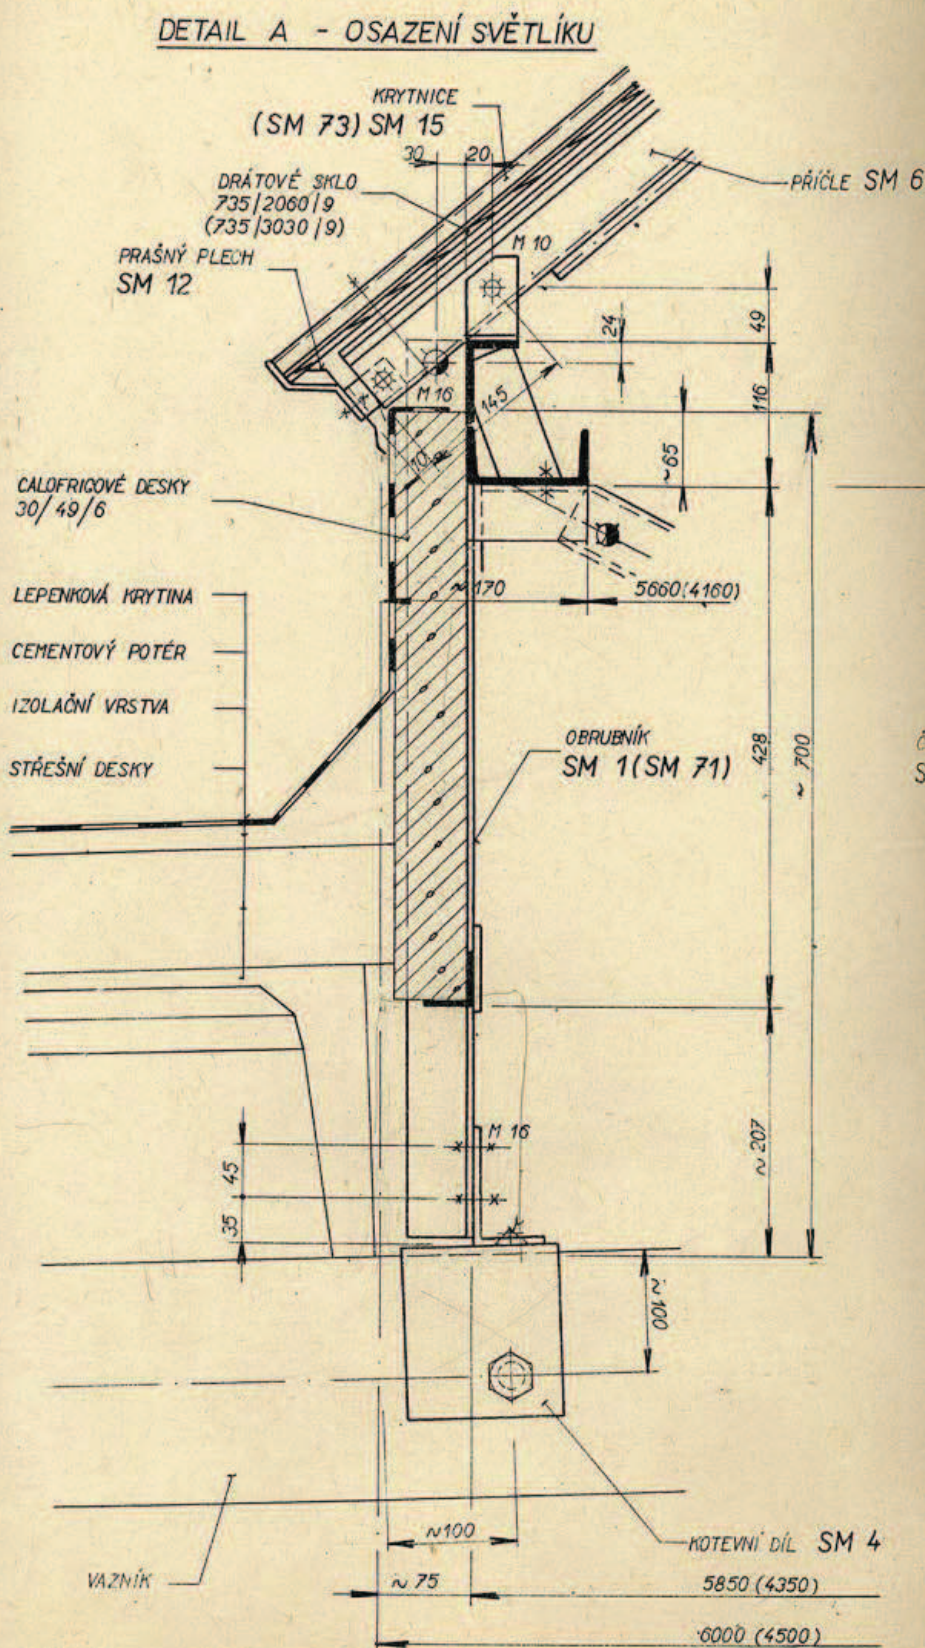
Obr. 05

Před realizací nové povlakové  
hydroizolace je důležité znát  
princip konstrukce světlíku  
(původní výkresy, průzkum, sondy)  
a splnění požadavků kladených  
na odvodnění střechy řešit  
v souvislostech. Protože původní  
světlíky byly typizovanými výrobky,  
pokusili jsme se prozkoumat  
původní typové řešení světlíku  
a napojení na navazující konstrukce  
včetně hydroizolačních. Kopie  
z dokumentu [1] je na /obr. 05/. Jak  
je vidět, tak doporučené řešení  
napojení hydroizolace na konstrukci  
světlíku je řešeno vytažením  
na podezdívku a ukončením pod  
přesahem zasklení i odvodněními  
nosnými profily. Ve skutečnosti však  
bylo zrealizované řešení jiné.
