# VNĚJŠÍ PARAPETY

### PŘÍKLAD Z PRAXE – DŘEVOSTAVBA

## PŘÍKLAD Z PRAXE – ZDĚNÝ DŮM

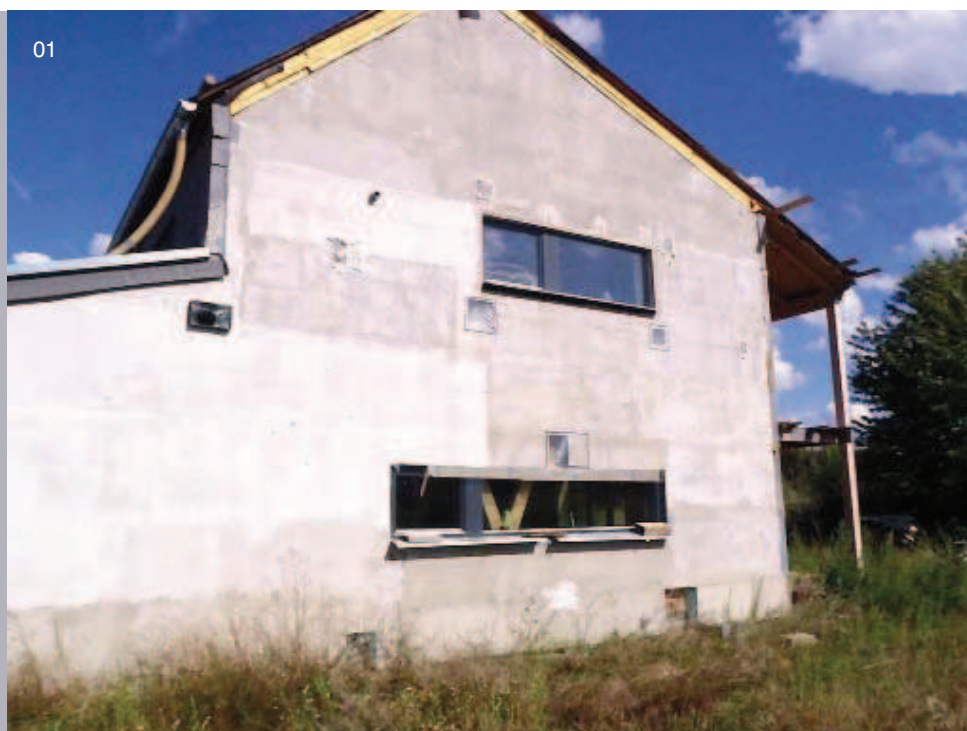
- 01 | Pohled na dům, na fasádě jsou vidět sondy do zateplovacího systému, které mapovaly rozsah poškození nosné konstrukce domu
- 02 | Rozsah zasažení konstrukce vlhkostí, která pronikala přes parapety oken

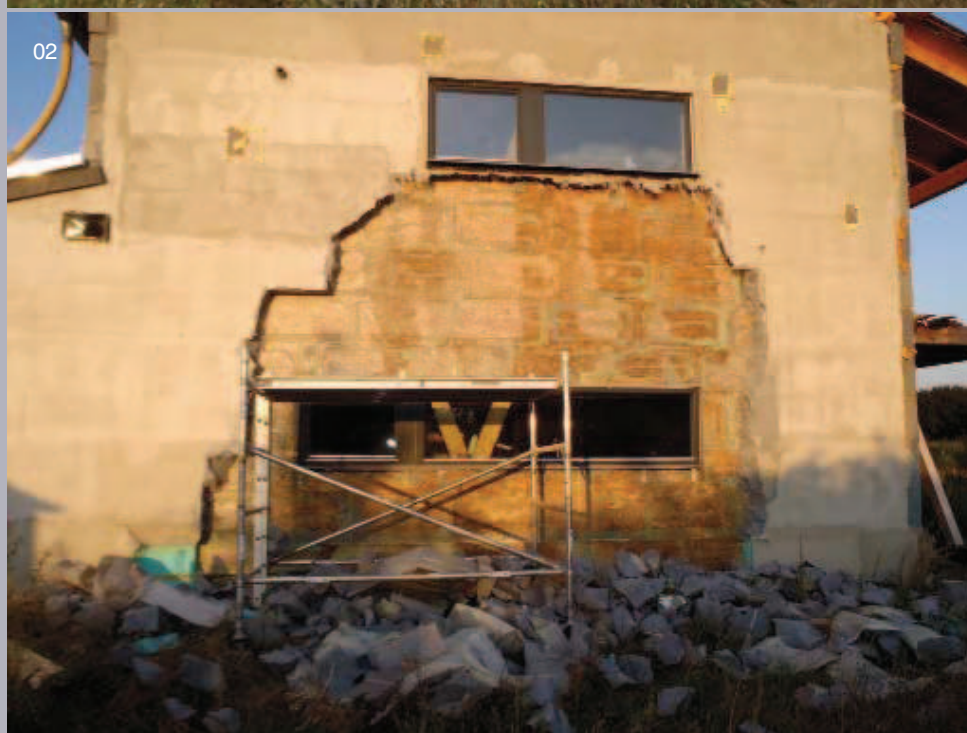
v podobě netěsného napojení bočnic parapetů vůči ostění. Bočnice byly k ostění pouze volně přiloženy a měly být překryty dřevěným obkladem. Jeho provedení ale majitel objektu z finančních důvodů o dva roky odložil.

Oprava spočívala v odstranění tepelných izolací na fasádě a mezi nosnými sloupky stěny, a to v rozsahu o 1 m větším než jsou stopy vlhkosti na dřevoštěpkové desce. Mykologický rozbor

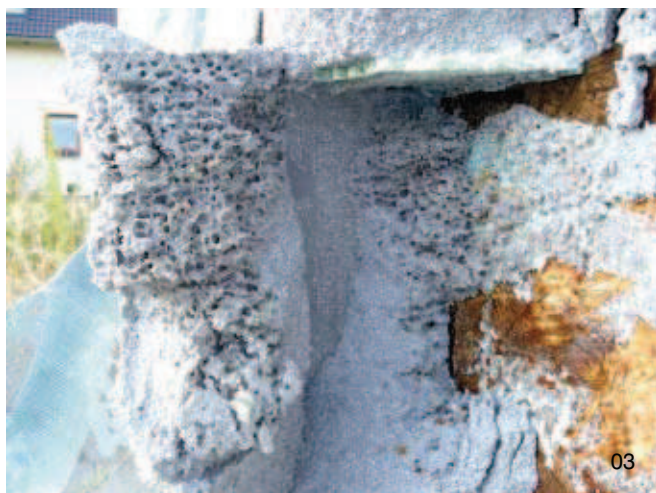
- 03| Chodbičky, které si mravenci vybudovali ve vlhkém tepelném izolantu.
- 04| Dřevoštěpková deska napadená dřevomorkou domácí
- 05| Odhalená nosná konstrukce stěny, připravená pro chemické ošetření, výměnu napadených dřevěných prvků a provedení nových tepelných izolací.

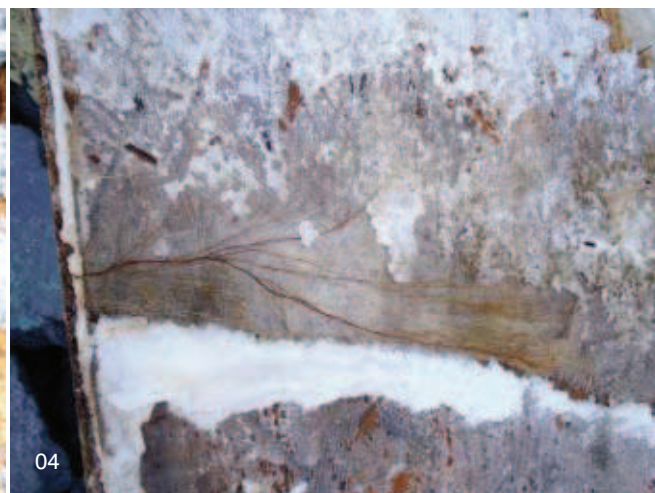
dřeva z nosných prvků prokázal, že dřevo sloupků není žádnou houbou zasaženo. Dřevo bylo preventivně ošetřeno nátěrem proti dřevokazným houbám a hmyzu. Vyměněny musely být pouze některé dřevoštěpkové desky vnějšího pláště zasažené dřevomorkou. Při jejich výměně byla znovu provedena tepelná izolace mezi sloupky. Provedl se nový zateplovací systém v zasažené oblasti.

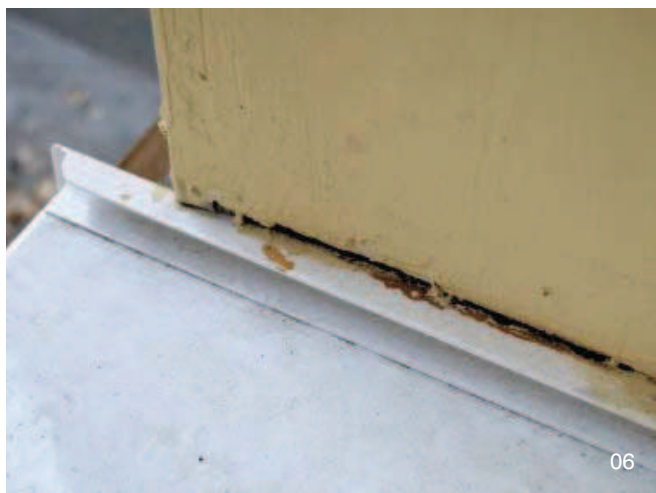
06

Rodinný dům vyzděný z pórobetonových bloků. Uživatele domu dlouhodobě trápila vlhkost kolem vnitřních parapetů oken. Vlhké mapy se zvýraznily vždy po dešti. Měřením vlhkosti zdiva v oblasti mezi podlahou a parapetem bylo zjištěno, že vlhkost u podlahy je výrazně nižší než vlhkost kolem parapetů. Příčinou vlhkostních problémů tak není vadný hydroizolační systém spodní stavby. Na vině byl vadně provedený vnější parapet, konkrétně boční krytky parapetu nebyly zapuštěny do ostění, ale jen k němu doléhaly. Při každém dešti tak voda pronikala do spáry a dále do okolního pórobetonového zdiva. Naměřená hmotnostní vlhkost zdiva byla v oblasti parapetů více než 20%.

- 06| Pohled na ukončení parapetu u omítky ostění okna, mezi ostěním a parapetem je až 2 mm široká spára
- 07| Vlhkostní problémy na vnitřních površích v okolí parapetu
- 08| U parapetů na západní fasádě byl stav omítek nejhorší

Oprava této vady by se zdála relativně jednoduchá, stačí uzavřít spáru mezi bočnicí parapetu a ostěním. Tmelová výplň spáry však není trvalé řešení. Dilatační pohyby parapetu brzy způsobí odtrhnutí tmelu od ostění a vytvoření nové trhliny. Proto je bezpečnější vyměnit parapety a jejich bočnice zapustit pod omítku tak, aby voda z ostění přetékala přes hranu bočnice a netlačila se za ni. Obdobný princip řešení by měl být používán i při osazení vnějšího parapetu do okenního otvoru se zatepleným ostěním. Je-li parapet ohýbaný, je jeho osazení náročnější na koordinaci jednotlivých pracovních kroků, jak je popsáno na schématech na další straně.
