# PROBLEMATIKA SKLÁDANÉ VĚTRANÉ FASÁDY

SKLÁDANÉ VĚTRANÉ FASÁDY JSOU POMĚRNĚ OBLÍBENÉ A BĚŽNĚ SE NAVRHOJÍ NA OBČANSKÉ I HALOVÉ OBJEKTY. PŘI PRŮZKUMU JEDNÉ Z NICH SE HLEDALA PŘÍČINA RŮSTU PLÍSNÍ NA VNITŘNÍCH POVRŠÍCH STĚN. VYUŽILO SE MIMO JINÉ BEZKONTAKTNÍHO MĚŘENÍ POVRCHOVÝCH TEPLOT TERMOVIZNÍ KAMEROU.

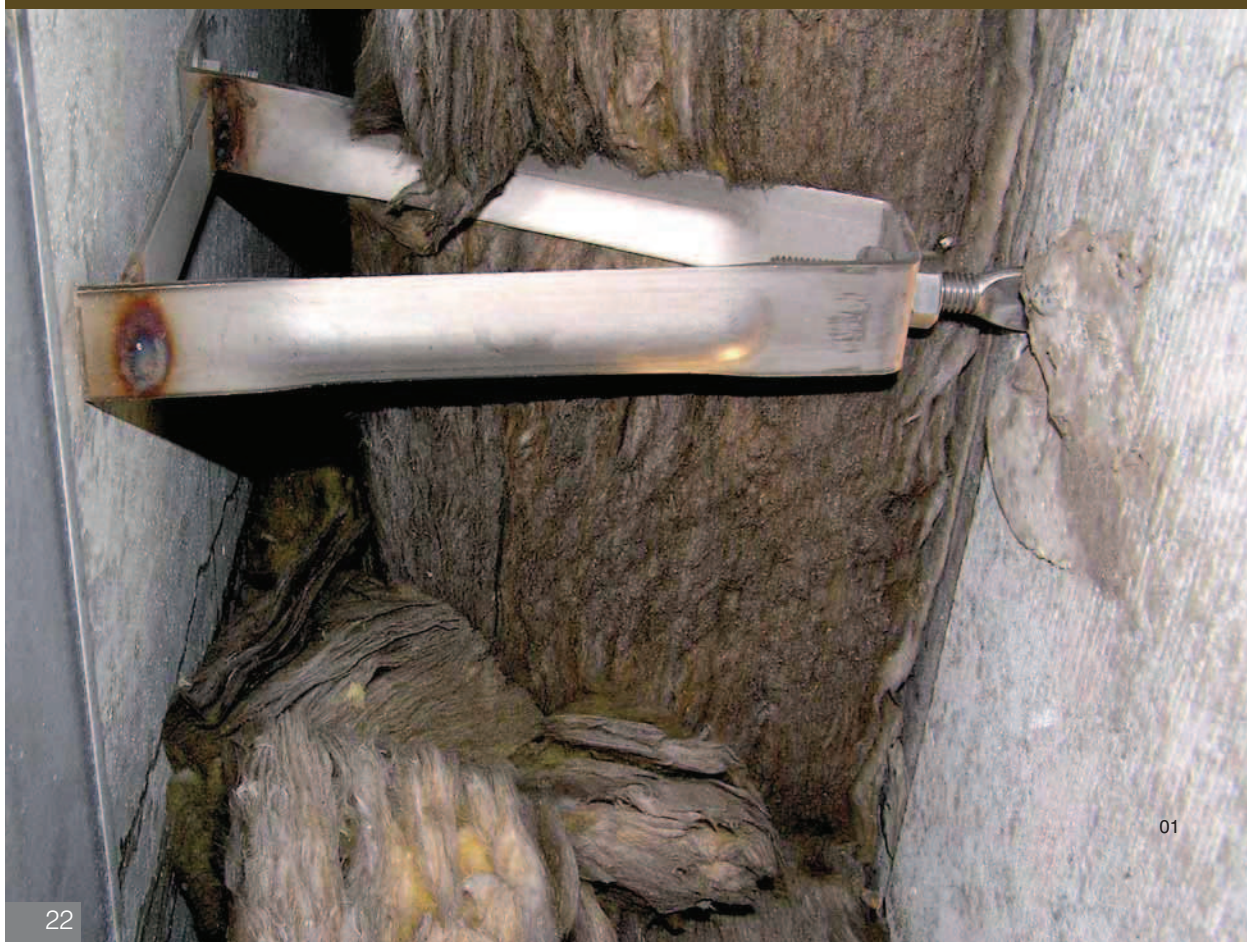
01 | Održení tepelné izolace od nosné stěny  
02 | Depozitář archivu

Lokálně byla objevena místa s odtrženou tepelnou izolací od nosné železobetonové stěny /foto 01/ nebo posunutou oproti původní poloze /foto 08/. Po dešti byla tepelná izolace nasáknutá vodou /foto 09/. Lokálně se na tepelné izolaci vyskytují řasy /foto 10/.

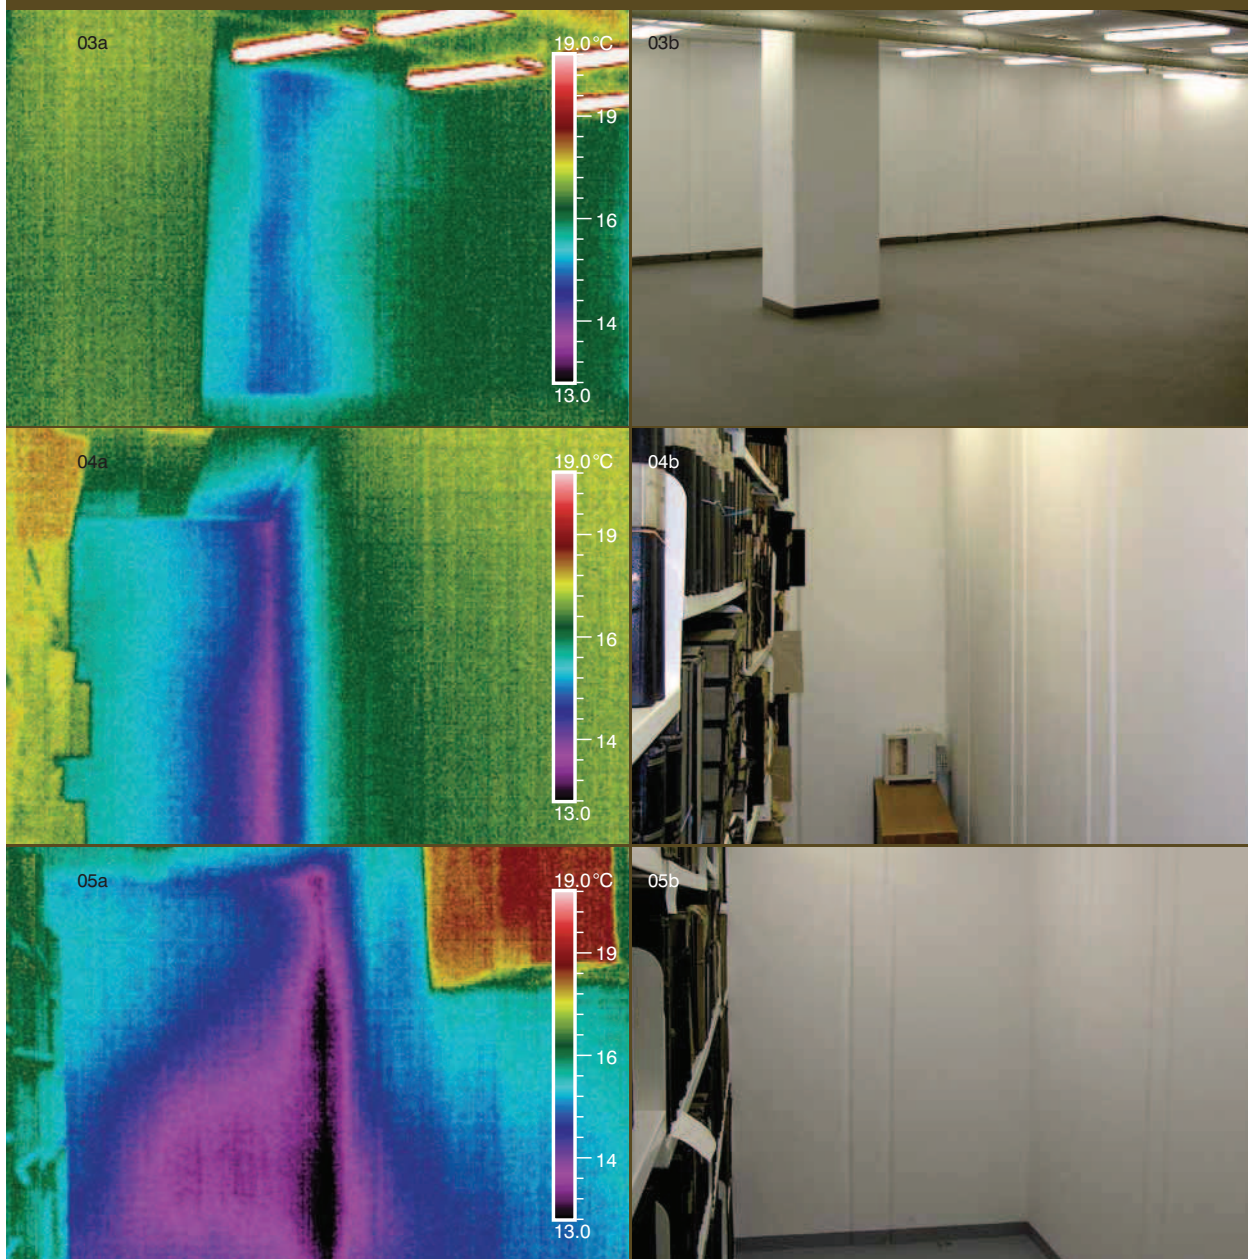
03–05 | Příklady termovizních snímků  
Obr. 01–02 | 3D model s vyznačenými  
defektními místy

V prvním kroku bylo provedeno měření povrchových teplot termovizní kamerou. Měření proběhlo na podzim 2006, a to pouze z interiéru. Z exteriéru nebylo možné snímání provést, protože se jedná o větranou fasádu, kdy je exteriérová pohledová vrstva ochlazována z obou stran. Jakákoliv nehomogenita ve vrstvě tepelné izolace se na povrchových teplotách pohledové vrstvy v exteriéru prakticky neprojeví.

Snímání termovizní kamerou umožňuje celoplošnou kontrolu. Příklad termovizních snímků jsou na fotografiích /03a–05a/. Měření bylo provedeno na vnitřních površích všech depotních sálů.

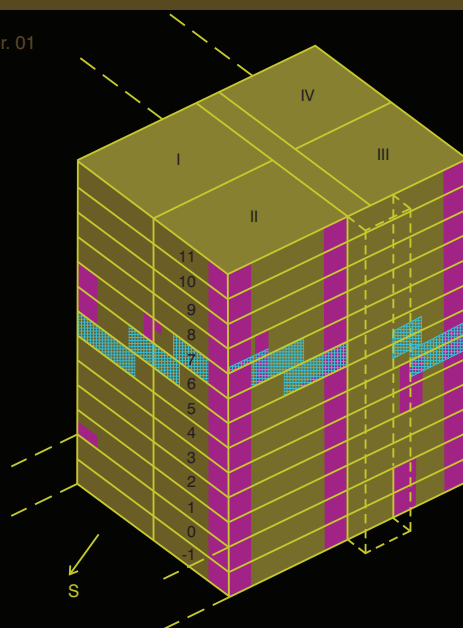
Obr. 01

Po vyhodnocení termovizních snímků byl zhotoven 3D model /obr. 01 a 02/ s vyznačenými místy s povrchovými teplotami tak nízkými, že v nich hrozí riziko růstu plísní. Jak je z obr. 01 a 02 patrné, měření prokázalo, že problém není pouze u třech depotních sálů, kde začaly růst plísně, ale že je problém daleko rozsáhlejší. Riziková místa se nacházejí po celé výšce v severním a západním rohu objektu a u požárního schodiště a lokálně u východního rohu objektu a dekorativní prosklené části. Uvedené se týká cca 15 až 20 % plochy fasády.

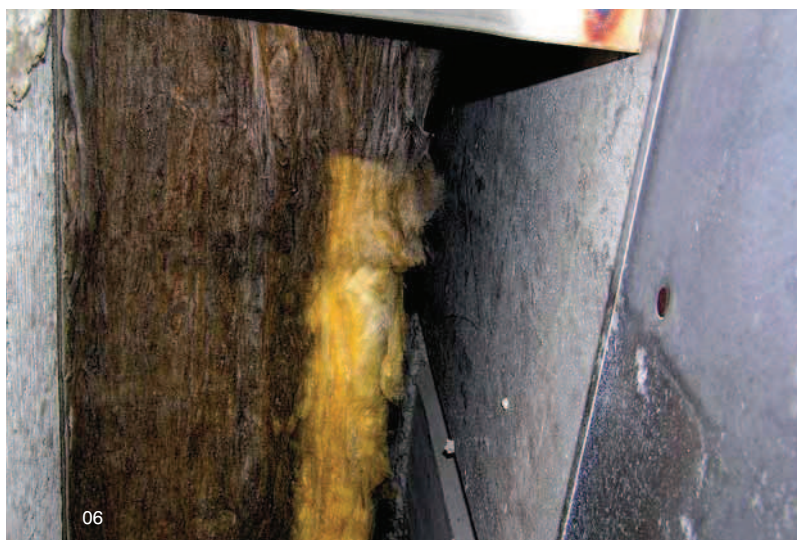
Průzkum ukázal na několik možných příčin výše popsaných jevů. V projektové dokumentaci byly jako tepelná izolace navrženy desky z minerálních vláken ORSIL M. Lokálně byly v části vrstvy tepelné izolace desky z minerálních vláken nahrazeny deskami z vláken skleněných /foto 06/, a to na pozici blíže k exteriéru. Tepelná izolace ze skleněných vláken je pro svou vyšší nasákavost a horší mechanické vlastnosti pro fasády nevhodná.

- 06| Lokální použití tepelné izolace ze skleněné vlny
- 07| Tepelná izolace ve spáře
- 08| Vlákenná tepelná izolace posunutá oproti původní poloze, nalevo patrná chybějící tepelná izolace z extrudovaného polystyrenu, která je umístěna pouze v úrovni soklu
- 09| Tepelná izolace nasáknutá vodou po dešti
- 10| Růst řas na tepelné izolaci

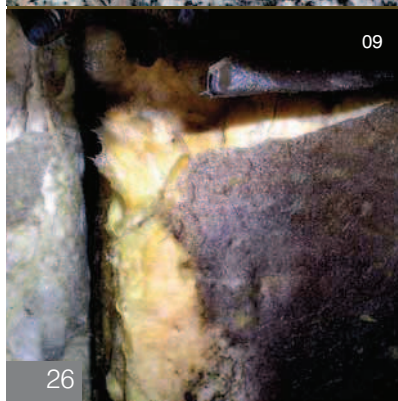
Neutěsněné spáry mají za následek dotaci tepelné izolace vodou. Tepelná izolace cyklicky namáhaná srážkovou vodou ztrácí své mechanické a hydrofobní vlastnosti. Potom může dojít – stejně jako v tomto případě – k jejímu zhroucení do vzduchové vrstvy. Tím tepelná izolace ztrácí svou spojitost a navíc jsou vytvořeny podmínky pro ještě větší míru dotace izolace vodou. Vlhká a lokálně odtržená tepelná izolace má přirozeně za následek nízké povrchové teploty na vnitřních površích stěn.

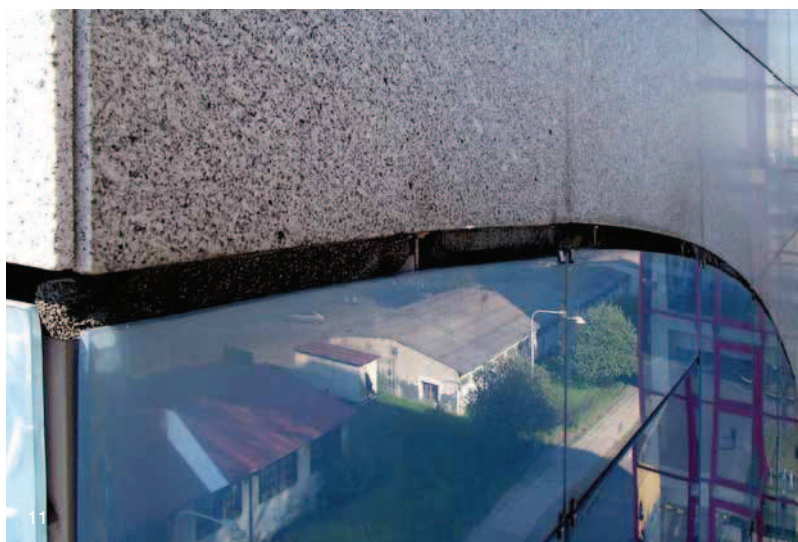
Spáry mezi žulovými deskami a dekoračními skleněnými tabulemi jsou širší než mezi žulovými deskami. Pro jejich utěsnění bylo použito přířezů z desek PU pěny. Přířezy jsou lokálně degradované nebo zcela chybí /foto 11 a 12/. Šířka spár mezi žulovými deskami je proměnlivá /foto 13/.

Nejnižší povrchové teploty byly naměřeny v depotních sálech v 5. NP až 7. NP. Zde se na fasádě nachází dekorace z modrých skleněných tabulí. To ukazuje na zatékání skrz spáry mezi skleněnou a kamennou částí fasády. Projektant správně odhadl, že tyto spáry budou z hlediska zatékání rizikové, a proto navrhl jejich utěsnění. Najít však dostatečně trvanlivé materiálové řešení utěsnění je velice obtížné. Díky degradaci těsnění proniká právě tímto místem největší množství vody do fasády. Pro tento případ by asi bylo lepší zvolit konstrukční ochranu vhodným řešením detailu.

- 11| Degradovaná PU izolace  
mezi žulovými deskami  
a dekorativními skleněnými  
tabulemi
- 12| Degradovaná PU izolace  
mezi žulovými deskami  
a dekorativními skleněnými  
tabulemi
- 13| Proměnlivá šířka spár mezi  
žulovými deskami
