# REVITALIZACE STŘECHY BYTOVÉHO DOMU

V RÁMCI DOTAČNÍHO PROGRAMU ZELENÁ ÚSPORÁM PROBĚHLA REVITALIZACE BYTOVÉHO DOMU V ULICI SAMETOVÁ V LIBERCI.

Technik Atelieru DEK prováděl pro projektanta průzkum ploché střechy bytového domu. Technik dále poskytoval projektantovi technickou podporu při návrhu postupu opravy a řešení detailů a realizační firmě při samotném provádění opravy ploché střechy.

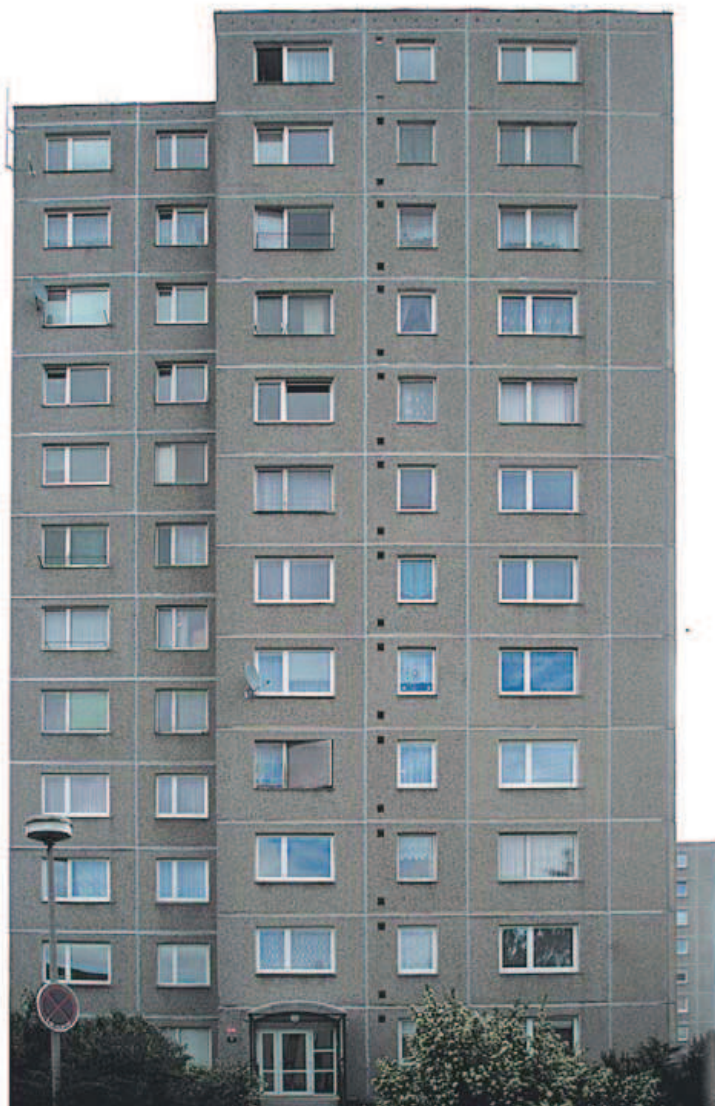
01

Dvanáctipodlažní bytový dům /foto 01/ je zastřešen jednoplášťovou plochou střechou odvodněnou vnitřními vtoky. Okraj střechy je řešen vyvýšeným náběhem se závětrnou lištou / foto 02/.

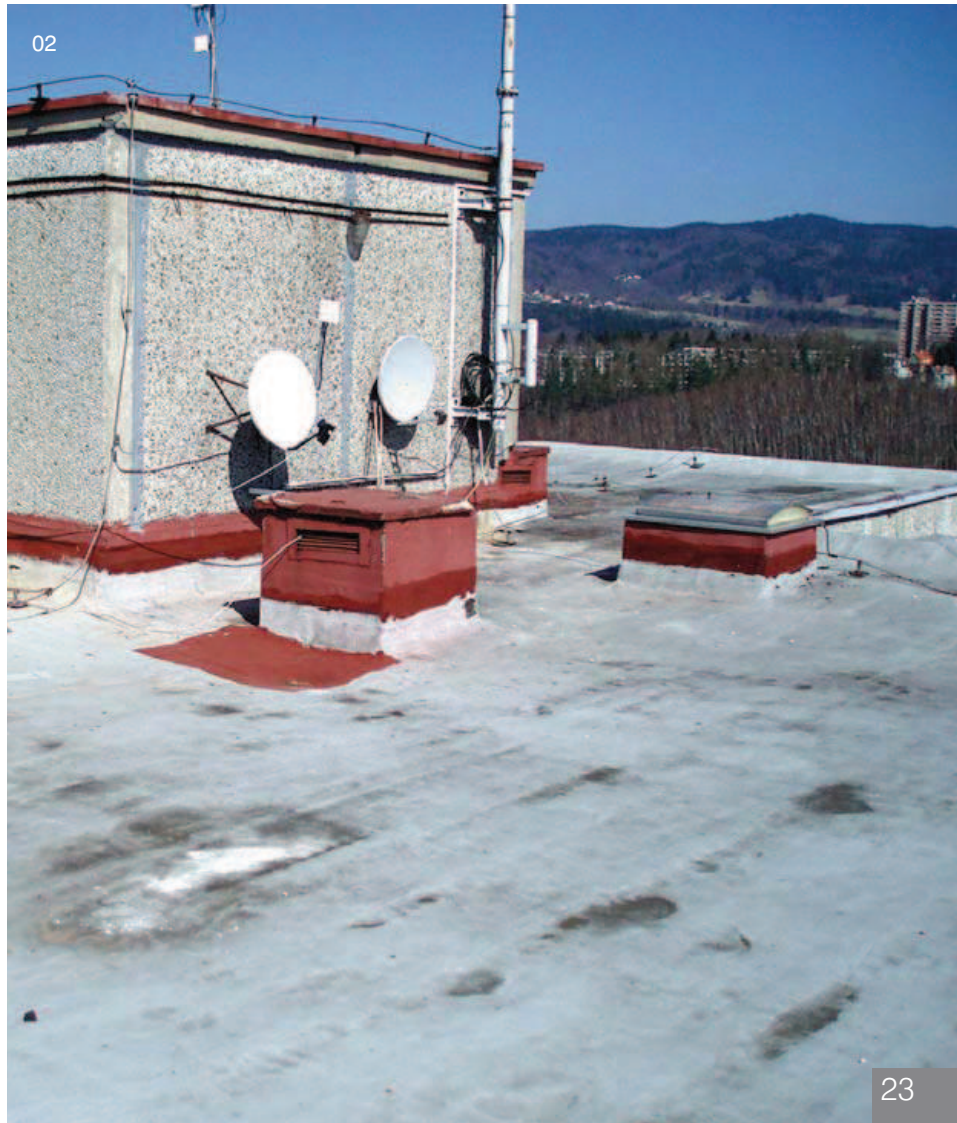
02

Při dodatečném zateplení střechy došlo k navýšení celkové tloušťky střešní skladby. Navržená skladba převyšovala původní okraj střechy /foto 02/. Z tohoto důvodu se zvolilo ukončit okraj střechy prefabrikovaným profilem UNIDEK.

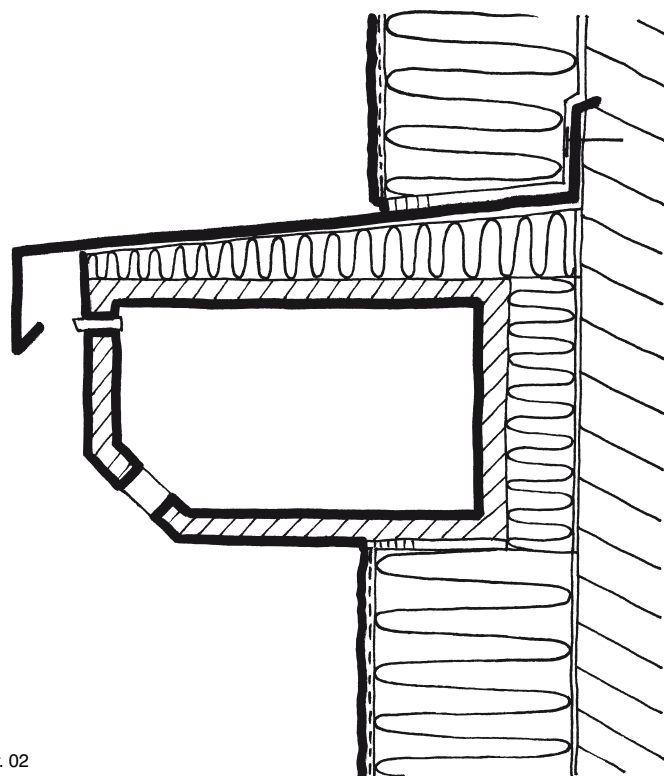
Obr. 02

na provedení hnízdišť nejen z pohledu ochrany ptactva, ale i vhodného technického řešení hnízdišť. Jedno ze schémat možného řešení náhradních hnízdišť znovu ukazujeme na /obr. 02/.

V případě revitalizace BD v Liberci, bylo shledáno nutným zajistit náhradní hnízdiště rorýse náhradou za uzavřené větrací otvory v atice. Fotodokumentace realizace a hotového náhradního hnízdiště podle /obr. 02/ je na následujících fotografiích /12, 13/.

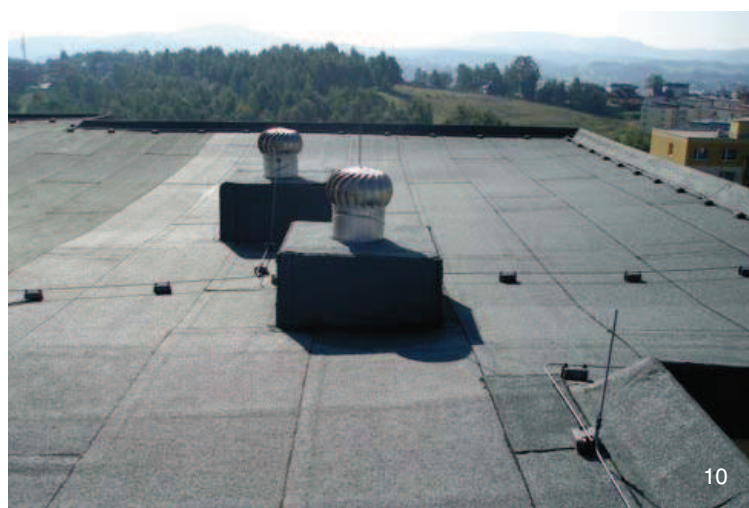
10

Pohled na dokončenou revitalizaci střechy BD je na /foto 10, 11/.
