KONSTRUKČNÍ ŘEŠENÍ TERAS

PŘÍKLAD REKONSTRUKCE TERASY PODLE PROJEKČNÍCH ZÁSAD ATELIERU STAVEBNÍCH IZOLACÍ

V roce 2004 proběhla rekonstrukce teras posledního sedmého ustupujícího podlaží hotelu Astoria v Praze. Pro realizační firmu zpracovával Atelier stavebních izolací odborný posudek s návrhem rekonstrukce a prováděcí projekt.

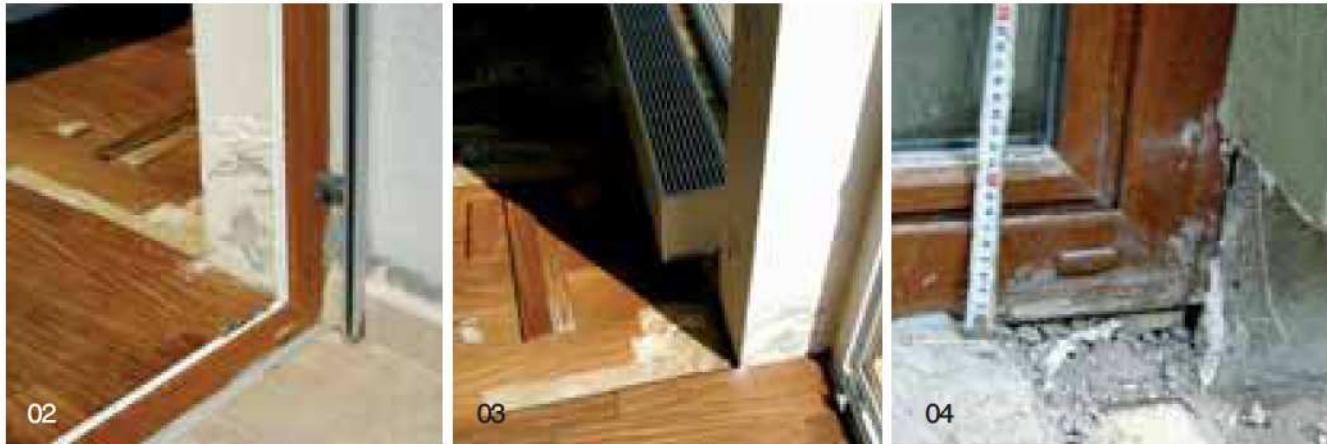
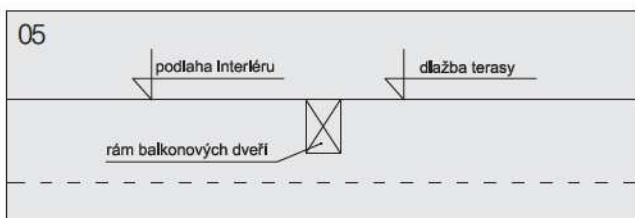
Nejfrequentovanější konstrukční vadou teras, se kterou se ve své praxi setkáváme, je nedostatečná konstrukční výška pro skladbu terasy (pochůzné střechy) a ruku v ruce s tím požadavek na minimální, nebo lépe žádný práh při vstupu na terasu /obr. 2 - 6/. Nedostatečná konstrukční výška bývá důsledkem průběžné nosné konstrukce z interiéru do

02 - 04 | Příklady vadného řešení vč. projevů poruch; nedostatečná konstrukční výška pro vrstvy terasy; hydroizolace není vodotěsně ukončena, hydroizolační stérka dobíhá pouze k rámu dveří.

Poznámka: Pokud se předpokládá stejná tloušťka vrstev terasy jako podlahy v interiéru nebo dveře nejsou osazeny dostatečně vysoko, nelze prakticky detail ukončení hydroizolace u rámu dveří spolehlivě vyřešit /viz obr. 02 - 04/.

Pro spolehlivý detail vstupu na terasu se předepisuje práh výšky min. 5 cm /obr. 07/, nebo rozdíl výšek nášlapných vrstev terasy a podlahy v interiéru min. 5 cm /obr. 08/. Pokud nelze vytvořit práh výšky min. 5 cm, navrhuje se v detailu vstupu sběrný žlábek odvádějící vodu z detailu přímo do drenážní vrstvy /obr. 09/. Snižuje se tak namáhání

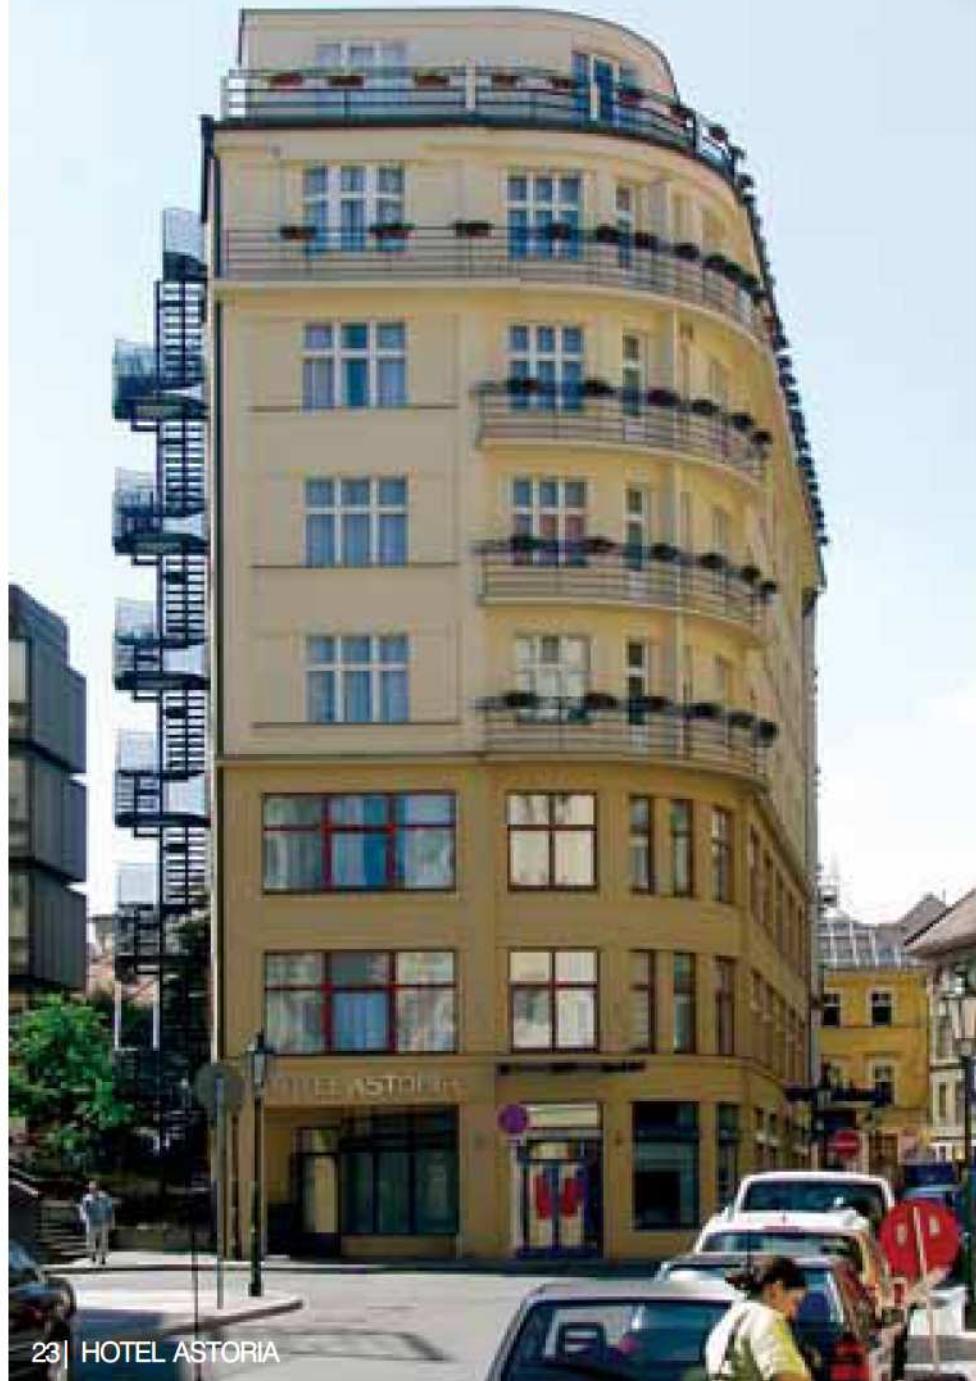
23) HOTEL ASTORIA

Kondenzaci vlhkosti v interiéru způsobovala absence tepelné izolace ve skladbě střechy, zatékání způsobovala nespolehlivá hydroizolace z jednoho asfaltového pásu. Situace byla zhoršena vyšším hydrofyzikálním namáháním.

Skladba terasy neobsahovala drenážní vrstvu, voda nebyla odváděna, trvale smáčela vyrovnávací betonovou vrstvu.

Bylo tedy nutné provést dodatečnou tepelnou izolaci terasy (střechy), obnovit hydroizolační ochranu a doplnit ji o drenážní vrstvu.

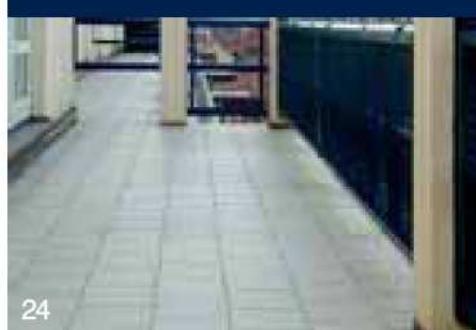
24

původní vzhled terasy

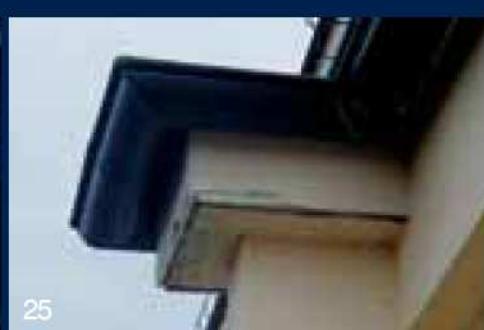
25

Ke kompletní rekonstrukci se přistoupilo z důvodu zatékání a kondenzace v interiéru, zatékání v detailech okapu /obr. 25/

stav před rekonstrukcí
zatékání v detailu okapu

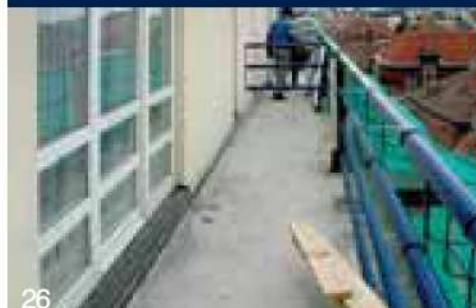
26

vybourání původní dlažby
a původního vyrovnávacího betonu

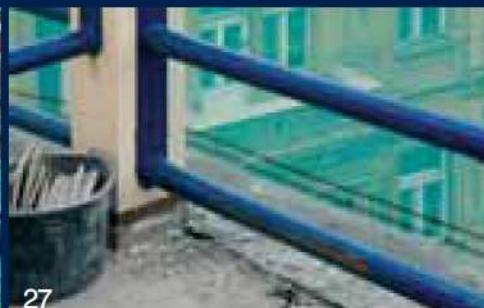
27

Po vybourání se prokázalo nekvalitní provedení původní hydroizolace. Pás nebyl mj. napojen na okapnici. Okapnice byla v minulosti připevněna až po natavení pásu /obr. 27/.

penetrace podkladu, kotvení tepelné izolace z polystyrenových dílců s nakašírovaným asfaltovým pásem (POLYDEK), montáž klempířských konstrukcí

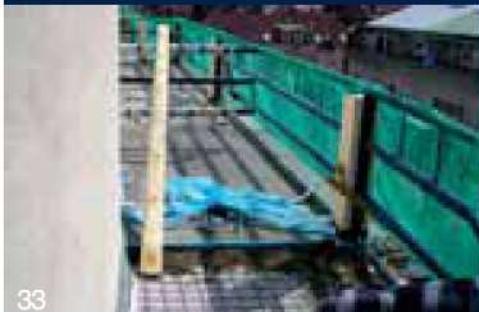
33

33| položení drenážní vrstvy (profilovaná plastová fólie s nakaširovanou separační textilií), provádění roznášecí betonové mazaniny

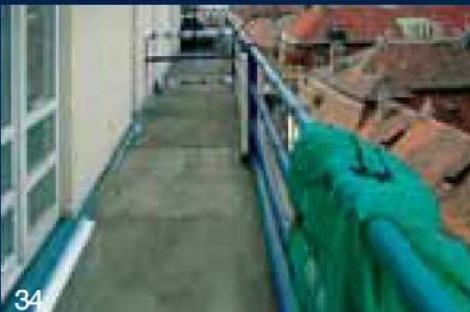
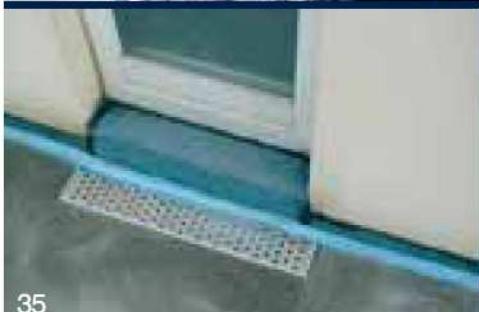
34, 35| hydroizolační stérka (ochrana betonu), u balkónových dveří zabetonovány žlábkы odvádějící vodu přímo do drenážní vrstvy

vrstvu a neuzažívá z hydroizolačního a difuzního hlediska spodní líc betonu. Betonová roznášecí vrstva z betonu C 20/25 má tl. min. 5 cm, je vyztužená kari sítí a dilatovaná po 2 m /obr. 34/.

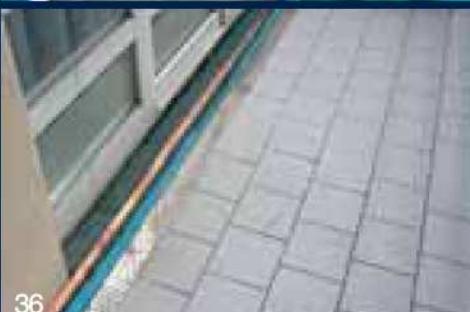
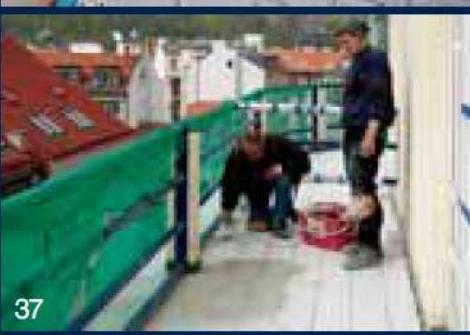
36, 37| pokládání a spárování dlažby, příprava pro klempířské konstrukce u prahu dveří

Dlažba byla kladena do lepidla a byla dilatačně rozdělena /obr. 36/. Dilatační celky dlažby odpovídají dilatačním celkům roznášecí betonové vrstvy. Veškeré klempířské konstrukce byly provedeny z mědi.

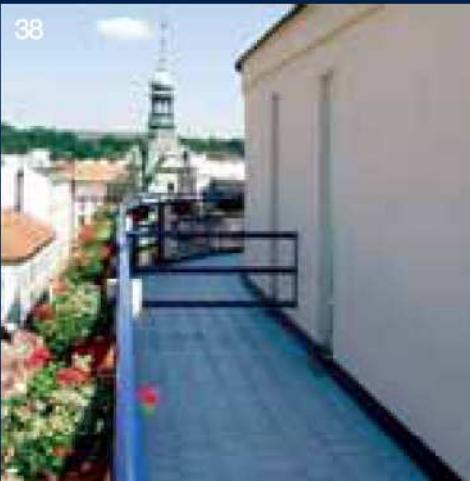
38

38| terasa 1 rok po dokončení
