# PAROZÁBRANA Z ASFALTOVÉHO PÁSU PROVÁDĚNÁ ZDOLA

PORUCHY ŠIKMÝCH STŘECH JSOU V NAŠÍ EXPERTNÍ A PROJEKČNÍ PRAXI EVERGREENEM. PROTO JE JIM PRAVIDELNĚ VĚNOVÁNA POZORNOST NA NAŠICH STRÁNKÁCH. NÁSLEDUJÍCÍ PŘÍKLAD SE Z HLEDISKA PŘÍČIN PORUCH PŘILÍŠ NEVYMYKÁ Z JIŽ DŘÍVE POPSANÝCH PŘÍPADŮ. VÝJIMEČNÁ JE NOVÁ SKLADBA STŘECHY S PAROZÁBRANOU Z ASFALTOVÉHO PÁSU PROVÁDĚNOU ZDOLA.

## VLHKOSTNÍ PORUCHY V INTERIÉRU BYTOVÉHO DOMU

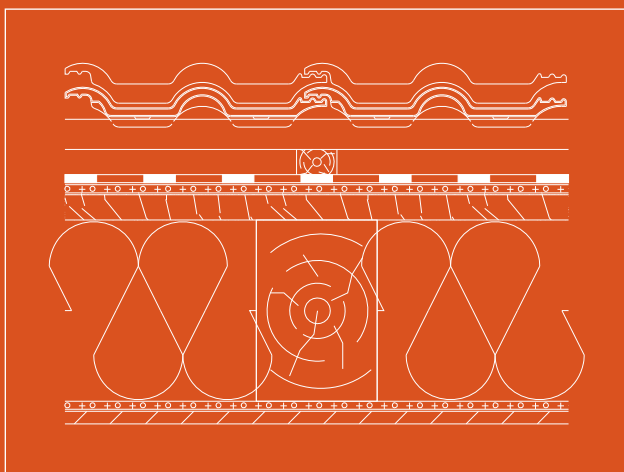
Obr. 01 | Původní skladba střechy o sklonu 12° a 15°

Při prvním průzkumu byla v místech opakujících se vlhkostních poruch provedena sonda do skladby střechy. Nalezená skladba střechy je znázorněna na obrázku /01/. Jednalo se o skladbu s tepelnou izolací mezi krokvemi. Parozábranu tvořila nevyztužená fólie lehkého

typu. Pod krytinou z betonových tašek a větranou vzduchovou vrstvou byla nalezena pojistná hydroizolační vrstva z asfaltového pásu s nesvařenými spoji. Pod asfaltovým pásem se navíc nacházela difúzně otevřená fólie lehkého typu. Pojistnéhydroizolační vrstva spočívala na dřevěném bednění.

Parotěsnicí vrstva ve skladbě střechy byla ukončena volně na systémových kovových profilech sádrokartonových konstrukcí bez použití těsnicí pásky. Tudiž nebyla vzduchotěsně napojena na obvodové konstrukce podkrovní (dle [5] se parotěsnicí vrstva parotěsně napojuje na všechny propustující a ukončující konstrukce

- skládaná betonová krytina
- latě
- kontralatě ze štípaných prken
- asfaltový pás s volnými přesahy
- difúzně otevřená fólie lehkého typu
- dřevěné bednění z prken
- tepelná izolace ze skleněné vlny vložená mezi krokve
- polyetylenová fólie lehkého typu
- sádrokartonová deska

a prvky). Při tomto způsobu použití nelze fólii lehkého typu považovat za plnohodnotnou parotěsnicí a vzduchotěsnicí vrstvu. V místech netěsností parotěsnicí vrstvy docházelo k exfiltraci, kdy vzduch proudící z interiéru transportoval do skladeb střechy vodní páru, která kondenzovala na chladných částech konstrukce. Poté docházelo k zatékání kondenzátu do interiéru netěsnostmi v parotěsnicí vrstvě. Proudící vzduch mezi exteriérem a interiérem skrz netěsnou skladbu střechy navíc způsoboval ochlazování konstrukcí. To potvrdily termovizní snímky.

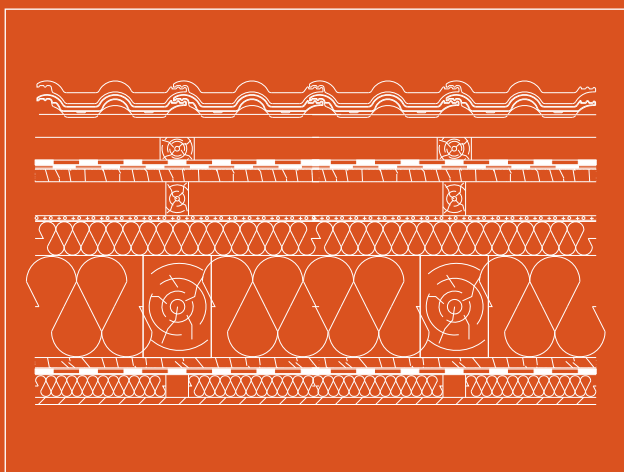
Obr. 02 | Nově navržená skladba střechy

- původní skládaná betonová krytina
- latě 60 × 40 mm
- kontralatě 60 × 40 mm
- pojistná hydroizolační vrstva z SBS modifikovaného asfaltového pásu, GLASTEK 40 SPECIAL MINERAL tl. 4 mm
- podkladní asfaltový pás V13
- bednění z desek OSB KRONOPLY 3 tl. 18 mm
- větraná vzduchová vrstva mezi kontralatěmi 60 × 40 mm
- větrová zábrana z kontaktní difúzně otevřené fólie, DEKTEN 135
- tepelná izolace vložená mezi latě (kolmo ke krokvim), ORSIK tl. 60 mm
- původní tepelná izolace mezi systémové kovové profily, ORSIK tl. 180 mm
- dřevěné bednění z desek OSB KRONOPLY 3 tl. 18 mm
- parotěsnicí vrstva ze samolepicího asf. pásu, BÖRNER DACO KSD-N tl. 1,5 mm
- tepelná izolace vložená mezi systémové kovové profily, ORSIK tl. 40 mm
- sádrokartonová deska, tl. 12,5 mm

V popisovaném případě bylo třeba vytvořit spolehlivou pojistněhydroizolační vrstvu, spolehlivou parotěsnicí a vzduchotěsnicí vrstvu na straně interiéru a vyloučit kondenzaci vodních par v místě dřevěných prvků střechy. Při těchto všech opatřeních nebylo možné výrazně zvýšit skladbu střechy nad původní stav a zároveň příliš snižovat podhled v interiéru. Vyloučena byla tedy skladba TOPDEK s veškerými izolačními vrstvami nad krokvi. Jmenované okolnosti vedly k odstranění všech původních vrstev střechy z krovu. Zachován byl princip umístění podstatné části tepelné izolace mezi krokvi. Z důvodu vyloučení kondenzace v místě dřevěných prvků a splnění požadované hodnoty součinitele

prostupe tepla byla tepelná izolace doplněna i nad a pod krokve. Celá skladba je znázorněna na obrázku /02/.

Při volbě materiálu parotěsnicí vrstvy bylo cílem zajistit v maximální míře vzduchotěsnost skladby. Proto byl pro parotěsnicí vrstvu zvolen samolepicí asfaltový pás s hliníkovou vložkou BÖRNER DACO KSD-N. Pás se aplikoval zdola na bednění z desek OSB. Přesná poloha parotěsnicí vrstvy byla zvolena s ohledem na správný poměr tepelné izolace před a za parotěsnicí vrstvou (vyloučení kondenzace vodních par uvnitř konstrukce při dosažení požadovaného součinitele prostupu tepla konstrukcemi dle [6]). Jedná se sice o neobvyklé řešení, které ale při pečlivém provedení zajistí naprostou vzduchotěsnost a parotěsnost skladby střechy.

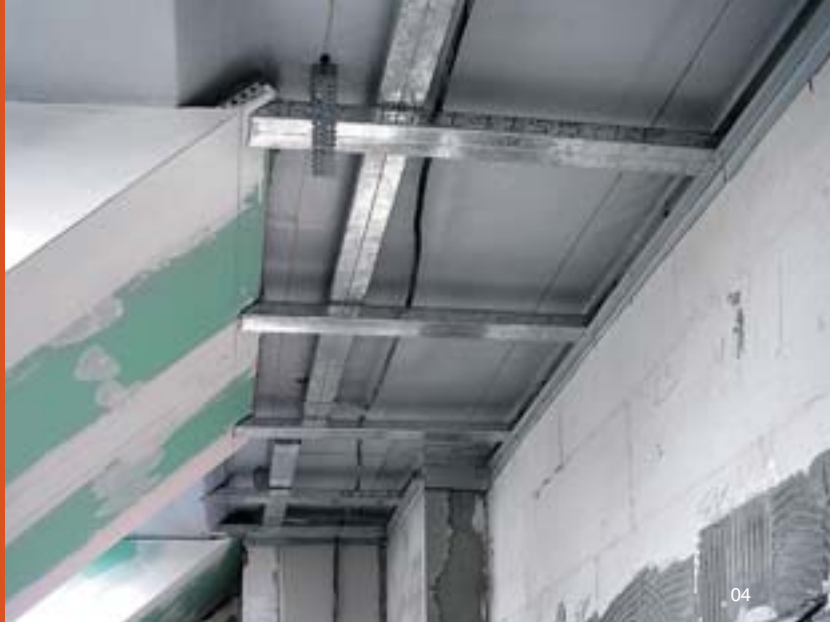
- 04| Nová parotěsnicí vrstva ukončená pod systémovými kovovými profily
- 05| Rozpracovanost podkladního bednění
- 06| Napojení parotěsnicí vrstvy na rám střešního okna

V další fázi byl proveden systémový kovový rošt pro sádrokartonové konstrukce s další tepelnou izolací. Poté se realizovaly samotné sádrokartonové desky /foto 04/.

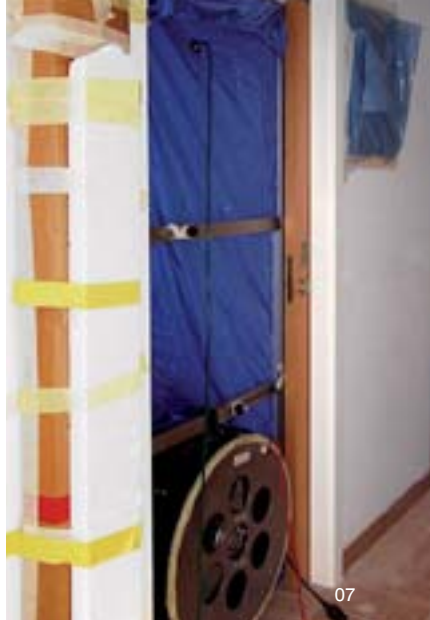
Před samotnou montáží sádrokartonového podhledu byla na doporučení pracovníků Atelieru DEK ověřena vzduchotěsnost skladby střechy. Pro tyto účely posloužil BLOWER-DOOR test /foto 07/, podrobně viz [8] a [9]. Měřením byla zjištěna hodnota intenzity výměny vzduchu při tlakovém rozdílu 50 Pa  $n_{50} = 0,43 \text{ h}^{-1}$ . Norma [6] doporučuje v případě objektu s přirozeným větráním splnit hodnotu  $n_{50} = 4,5 \text{ h}^{-1}$ . Objekt splňuje doporučení dle [6] na celkovou průvzdušnost obálky objektu. Z hodnocení vyplývá, že kvalitu provedení obvodových konstrukcí je možno považovat za vyhovující pro daný typ budovy s přirozeným větráním.
