# REKONSTRUKCE POBOČKY DEKTRADE BRNO

**BŘEZEN 2007–DUBEN 2008**

ANI BUDOVÁM, KDE SPOLEČNOST DEKTRADE ZŘIZUJE SVÉ POBOČKY, SE NEVYHÝBÁ DOŽÍVÁNÍ PŮVODNÍCH IZOLAČNÍCH MATERIÁLŮ, NEŽÁDOUCÍ VLHKOST VE SPODNÍ STAVBĚ A POTŘEBA ÚSPOR ENERGÍÍ. BUDOVU, KTERÁ JE PŘEDMĚTEM TOHOTO ČLÁNKU, SPOLEČNOST DEKTRADE KOUPILA V ROCE 2004. V LETECH 2006 A 2008 PROBĚHLA JEJÍ KOMPLETNÍ REKONSTRUKCE A REVITALIZACE. NEVYUŽITÉ PROSTORY BYLY ADAPTOVÁNY NA KANCELÁŘE A PRODEJNU POBOČKY. POUŽITY BYLY MATERIÁLOVÉ A KONSTRUKČNÍ SYSTÉMY DENNĚ NAVRHOVANÉ TECHNIKY ATELIERU DEK V RÁMCÍ TECHNICKÉ POMOCI.

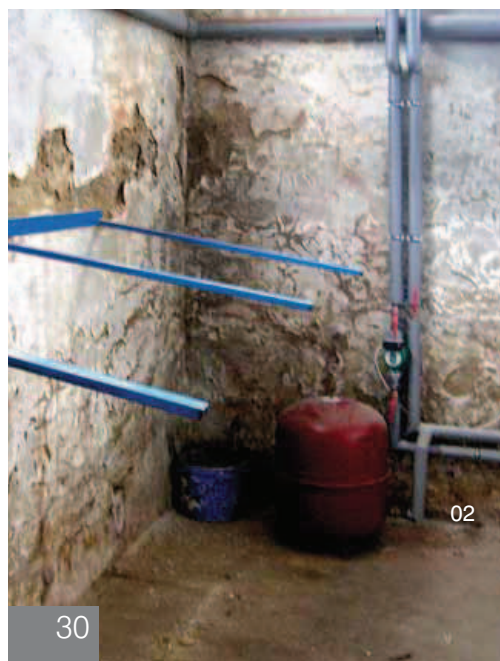
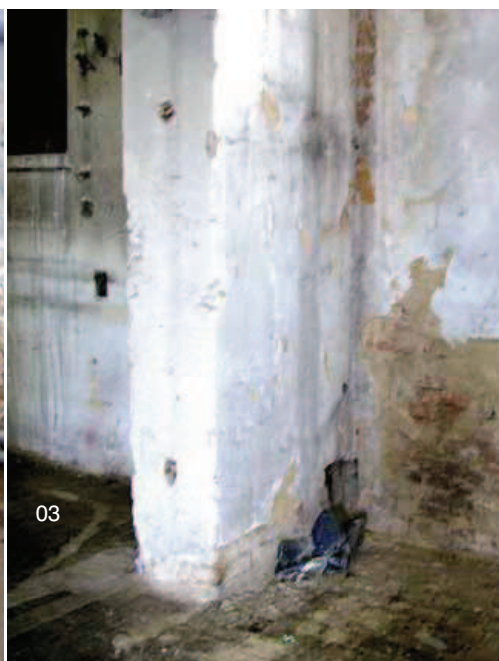
Objekt brněnské pobočky v Pražákově ulici je částečně podsklepený, založený ve vrstvách spraší. Při odkopávání zásypu kolem objektu bylo nalezeno velké množství stavební suti v kombinaci s původní zeminou. Zásyp okolo objektu byl pro vodní srážky daleko propustnější než okolní rostlý terén. Docházelo k protékání srážkové vody k obvodovým suterénním stěnám, případně k jejímu hromadění v zásypu. Původní svislá hydroizolace spodní stavby prakticky neexistovala. To vše vedlo k závadám patrným z fotografií /02, 03/.

- 01 | Pobočka DEKTRADE před rekonstrukcí
- 02–03 | Vlhké suterénní zdivo pobočky před rekonstrukcí
- 04 | Provádění nové vodorovné hydroizolace v suterénu

Navržena byla nová vodorovná i svislá hydroizolace spodní stavby včetně nové vrstvy přerušující vztlínání vlhkosti ve spáře zdiva, obvodová drenáž okolo objektu odvádějící vodu protékající k suterénnímu zdivu a k základové spáře a nová vnitřní povrchová úprava suterénních stěn umožňující postupné vysychání zdiva a okamžité užívání suterénu.

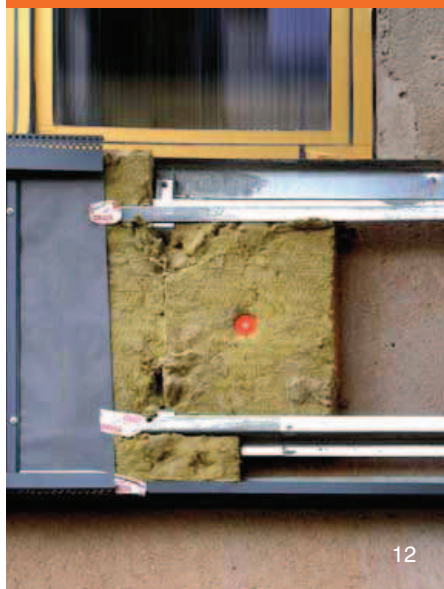
12

- 12| Jednosměrný nosný rošt fasádního systému DEKMETAL
- 13| Dvousměrný nosný rošt fasádního systému DEKMETAL včetně montáže tepelné izolace a ochranné fólie DEKTEN
- 14| Lepení obkladových pásků Klinker
- 15| Pobočka DEKTRADE po rekonstrukci

Pro část fasády se systémem DEKMETAL byly vybrány pohledové prvky DEKCASSETTE LE a DEKPROFILE CR 40. Na většině plochy fasády se montoval dvousměrný nosný rošt DKM2A, který je tvořen konzolami A, profilem Z50 a omega profilem OM50 /foto 12/. Mezi Z profily byla vložena tepelná izolace z minerálních
