# PORUCHA STŘECHY

## ZPŮSOBENÁ NETĚSNÝM SPODNÍM PLÁŠTĚM

### PŘÍPAD PORUCHY STŘECHY

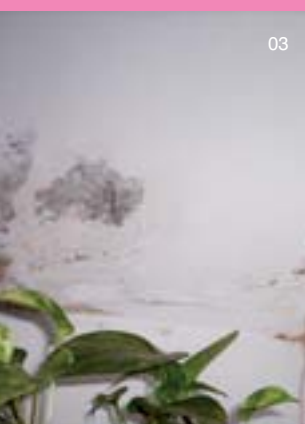
03

V průběhu užívání budovy se začaly projevovat vlhkostní poruchy a plísň v interiérech bytů /foto 03/.

Průzkumem se ukázalo, že střecha vykazuje závažné vady. Skladba střechy neobsahovala účinnou vzduchotěsnou vrstvu. Docházelo k proudění vzduchu mezi interiérem a vzduchovou vrstvou.

Skladba střechy tak byla dotována vodní párou, která na chladných konstrukcích kondenzovala. Dalším zdrojem vodní páry bylo netěsné potrubí kanalizace. Střecha nebyla účinně větraná.

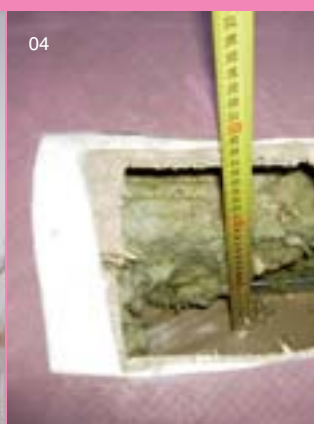
04

Průzkumem střechy byla zjištěna přesná skladba střechy /foto 04/, zjištěn stav jednotlivých vrstev a byly odebrány vzorky z dřevěných konstrukcí pro rozbor z hlediska biologického napadení.

- Střešní PVC-P fólie (1,5 mm)
- Separální netkaná textilie (3 mm)
- Bednění z překližky (10 mm)
- Laťování ze smrkových latí + vzduchová vrstva (80 mm)
- Krokve po vlašsku + tepelná izolace z minerální vaty mezi krokviemi (160 mm)
- Dřevěné obloukové nosné prvky (200 mm)
- Rošt z plechových profilů (20 mm)
- Parozábrana z fólie lehkého typu (0,3 mm)
- Sádrokartonový podhled (20 mm)

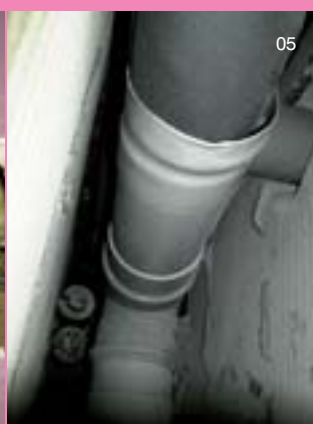
05

- Vzduchová vrstva mezi pláště nebyla průběžná. Byla přerušována příčnými latěmi nosného roštu /foto 06/.
- Parozábrana z fólie lehkého typu byla perforována kotevními prvky sádrokartonového podhledu.
- Větrací potrubí kanalizace procházející vzduchovou vrstvou nebylo těsné /foto 05/.
