# PORUCHA PLOCHÉ STŘECHY RODINNÉHO DOMU S LEHKÝM DOLNÍM PLÁŠTĚM

Ing. Tomáš Ziegler | konzultační technik pro Plzeň, Příbram  
tomas.ziegler@dek-cz.com | 733 168 161

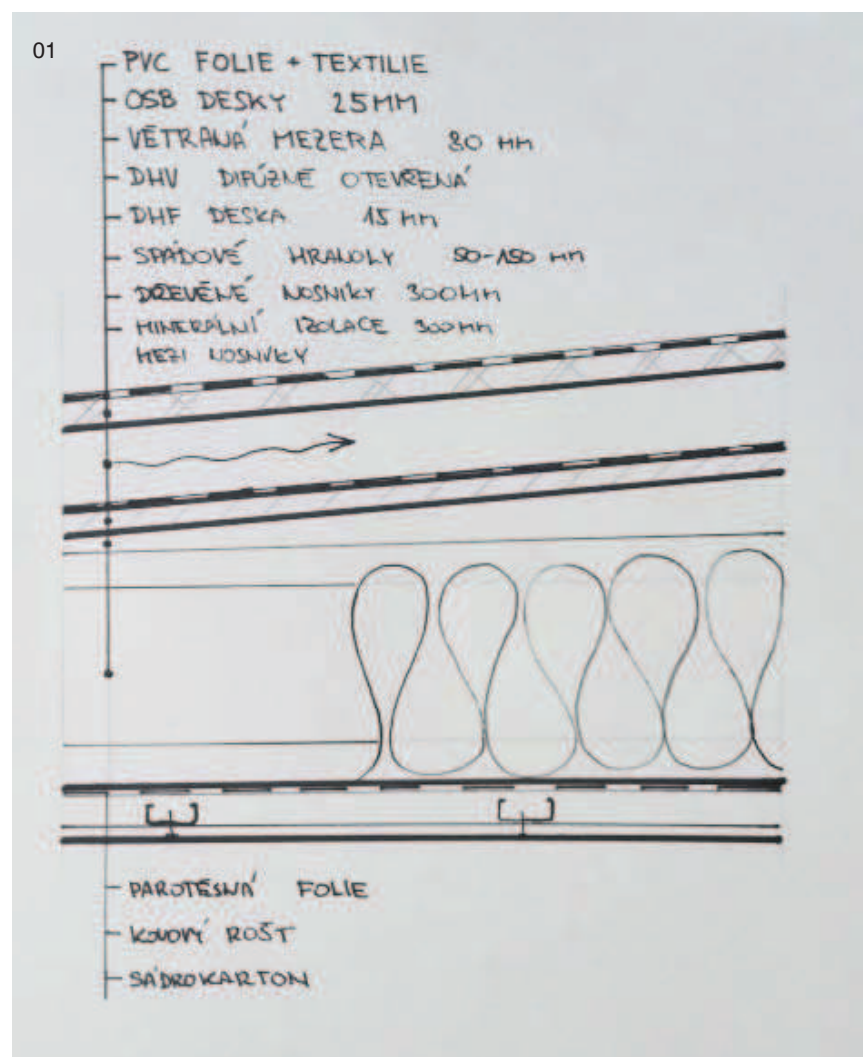
Objekty jsou zděné z keramických tvárnic, zastřešené plochými víceplášťovými střechami s větranou dutinou. Nosná konstrukce je tvořena dřevěnými lepenými nosníky výšky 300 mm doplněných shora hranoly ve spádu pro zajištění sklonu povrchu střechy. Zespolu je na ní zavěšen podhled ze SDK desek montovaných na dvojité kovový rošt, nad kterým byla provedena parotěsnicí fólie. Nad fólií je vrstva tepelné izolace

z minerálních vláken tl. 300 mm. Nad tepelnou izolací je nevětraná dutina vymezená hranoly upravujícími sklon střechy.

Na nosné konstrukci shora je plnoplošné bednění z dřevovláknitých DHF desek, na něm je položena DHV z vícevrstvé, difúzně otevřené fólie.

Horní plášť střechy je tvořen bedněním z OSB desek

na dřevěných latích výšky 80 mm, jako krytina je použita PVC-P fólie podložená ochrannou textilií. Střecha je odvodněna do okapových žlabů, část obvodu střechy je lemována atikou proměnlivé výšky. Okraje atik jsou lemovány větracími štěrbinami výšky cca 60–80 mm, do kterých je vyvedena vzduchová vrstva. Větrací otvory byly překryty mřížkami.

01| Schéma skladby střechy.

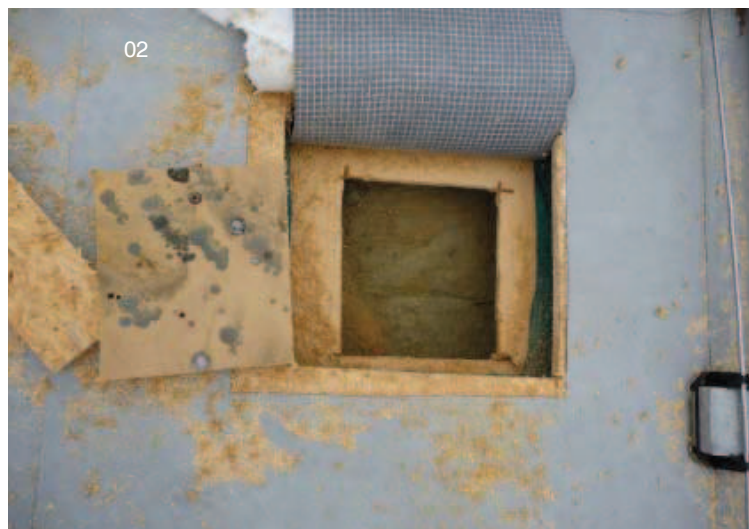
Při průzkumu sondami z exteriéru nebyla zjištěna zatečená voda v horním plášti, bednění z OSB desek bylo suché beze stop zatékání, stejně tak se nevyskytovala vlhkost na difúzně otevřené fólii.

02| Sonda shora do skladby střechy.

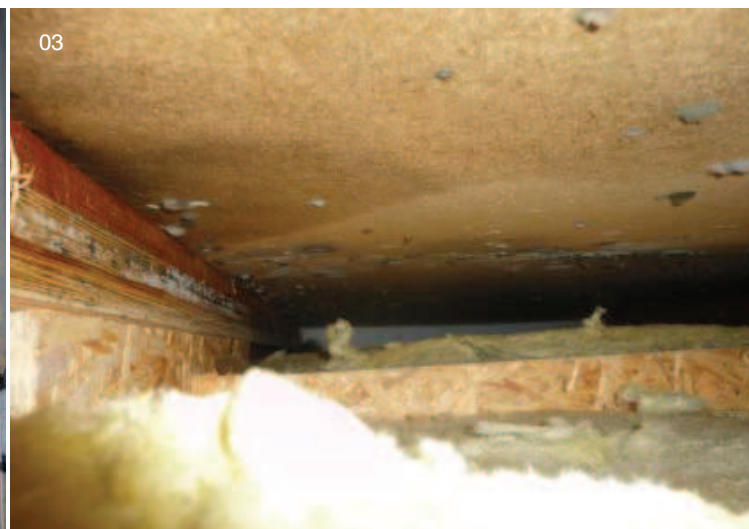
Na spodním povrchu bednění z DHF desek byl ve všech sondách zjištěn masivní výskyt plísní. Při pohledu do vzduchové vrstvy bylo patrné, že plísně se vyskytují v celé ploše DHF desek. Stopy plísní byly patrné i na horním povrchu tepelné izolace z minerálních vláken a dřevěných nosnících. Patrné rovněž byly stopy po skapávání vody ze spodního povrchu DHF desek do tepelné izolace. Vzduchová vrstva mezi DHF deskami a tepelnou izolací, vymezena dřevěnými spádovými hranoly, nebyla větraná.

03| Pohled odspodu na spodní líc DHF desky.

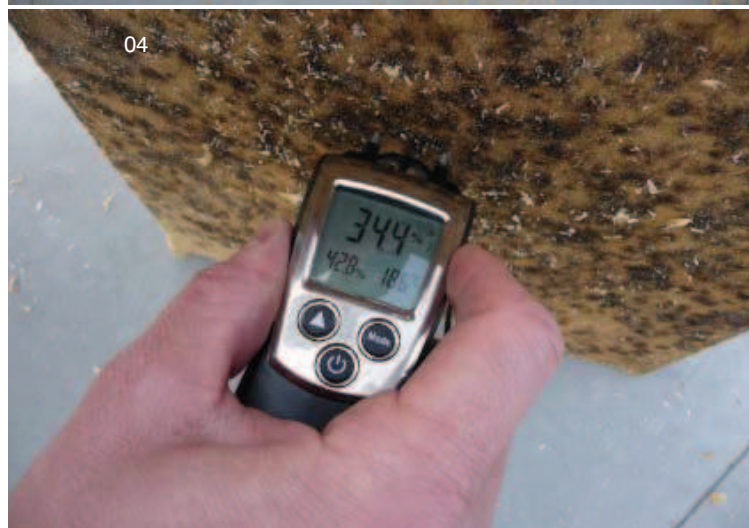
04| Plísněmi pokrytá vlhká DHF deska.

Bylo tedy konstatováno, že poruchy ke kterým dochází při teplotách hlouběji pod bodem mrazu ( $-15^{\circ}\text{C}$ ), jsou způsobeny nevhodně navrženou skladbou střechy, v níž střední plášť nad nevětranou vzduchovou vrstvou je vytvořen z dřevovláknitých DHF desek. Vzniku kondenzace přispívají i lokální netěsnosti v parotěsnící vrstvě.

Desky jsou z materiálu, který umožňuje snadné uchycení a rozvoj zárodků plísní, možná je i sám obsahuje. Při teplotách kolem  $-15^{\circ}\text{C}$  je pak kondenzace tak masivní, že voda skapává do tepelné izolace a následně se dostane až na podhled.

Nejprve byly demontovány sádrokartonové podhledy v celém podlaží pod střechou. Odstraněny byly sádrokartonové desky, kovové rošty a parotěsnící fólie. Dočasně byla sejmuta i tepelná izolace z minerálních vláken. Jako nová parotěsnící vrstva byl předepsán samolepicí asfaltový pás s hliníkovou vložkou tl. 2,2 mm. Před provedením nových vrstev byl předepsán protiplísňový nástřik na minerální tepelnou izolaci a dřevěné nosníky. Ošetřen byl i spodní povrch DHF desek. Poté byla tepelná izolace z minerálních vláken namontována zpět.

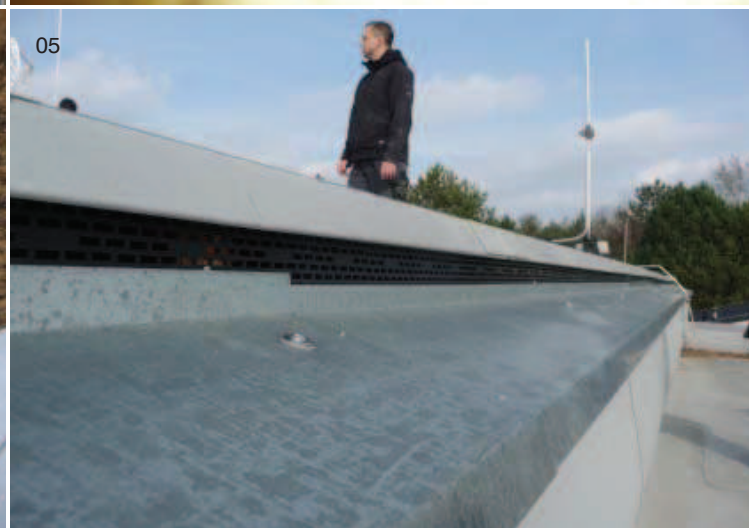
svádí k tomu, aby za příčinu poruch střechy bylo označeno nedostatečné větrání střechy. Tloušťka vzduchové vrstvy pod horním pláštěm 80 mm nerespektuje doporučení normy ČSN 73 1901, diskutabilní je i velikost větracích otvorů zejména po odečtení nemalé plochy zakrývací mřížky. Nepříliš šťastné je i vyústění některých větracích šterbin – geometrie detailu umožňovala snadné ucpání napadaným sněhem a to i v případě relativně malé sněhové nadílky. Přesto jsme konstatovali, že větrání pod nejvyšším pláštěm střechy nebylo příčinou zmíněného stavu. Všechny poruchy se odehrávaly o úroveň níže, v nevětrané dutině vymezené spádovými hranoly mezi tepelnou izolací a DHF deskami. I když desky samotné i fólie na nich položená se považují za difúzně

05| Detail větrací spáry.

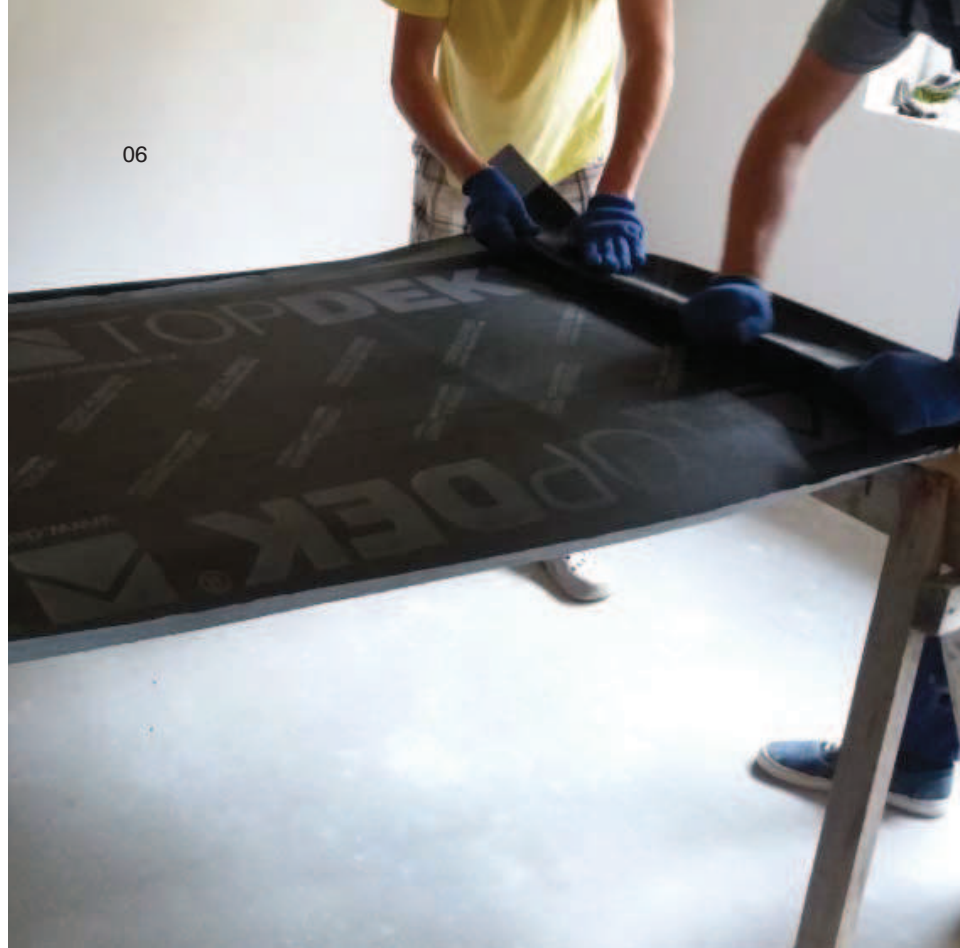
06| Lepení parotěsnicího pásu na OSB desky.

Jako materiál umožňující s větší spolehlivostí vytvořit těsnou parozábranu byl zvolen samolepicí asfaltový pás. Podmínkou pro jeho bezchybnou montáž je souvislý tuhý podklad. Po předchozích zkušenostech se již vůbec nepouštíme do úvah vytvořit bednění např. z OSB desek tl. 18 mm a pak zespodu „tapetovat“ asfaltovým pásem. Osvědčenou technologií je polepení rubové (horní) strany desek asfaltovým pásem na pracovním stole. Při tom se okraje pásu přehrnou na opačnou stranu tak, aby po namontování desek na konstrukci krovu mohly být přelepeny úzkým pruhem pásu.

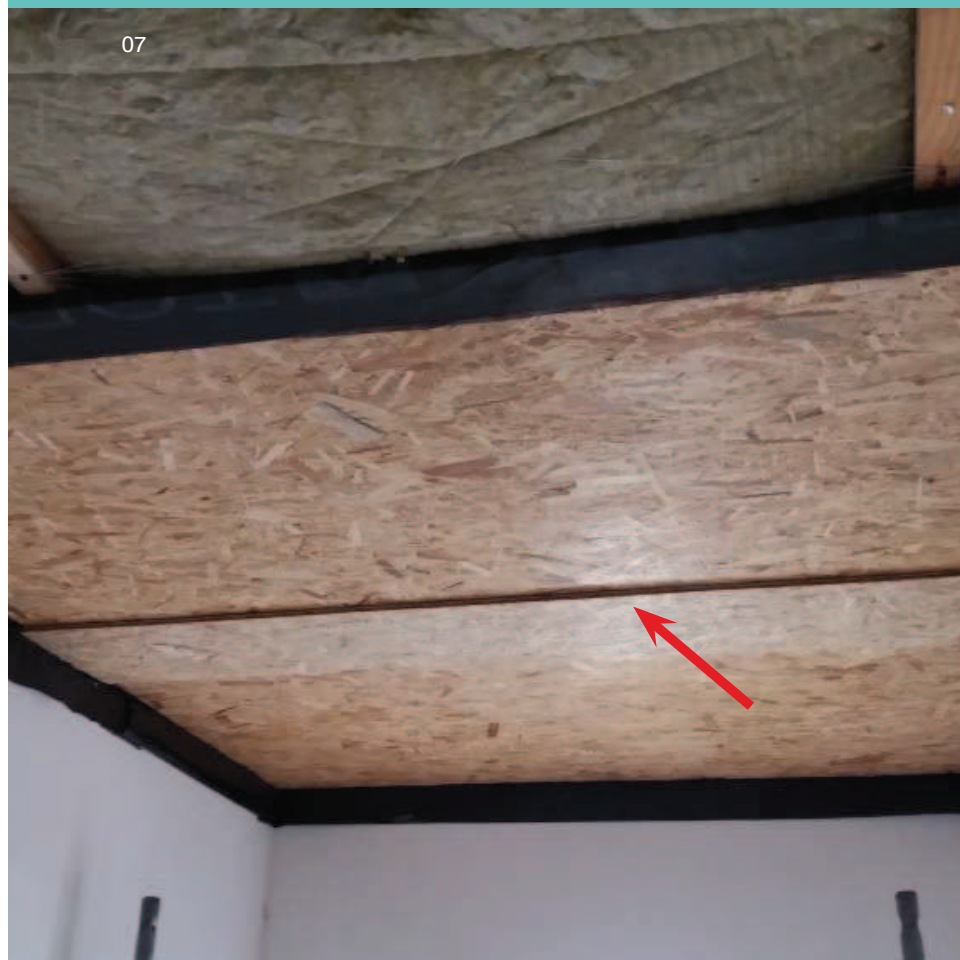
07| Připevněné desky s přesahem pásu, šipka vyznačuje přitlačený přesah přířezem OSB desky.

Přelepené spoje byly pro dlouhodobé zajištění těsnosti překryty přišroubovaným přířezem OSB desky, aby se nerozlepovaly. V kontaktu parozábrany s navazujícími stěnami byly přesahy pásů přitlačeny do stěn kotvenými hranoly nebo ocelovými UD profily.
