# ODSTRANĚNÍ VLHKOSTI SPODNÍ STAVBY RODINNÉHO DOMU

V ČÍSLE 7/2005 ČASOPISU DEKTIME JSME SE PODROBNĚ VĚNOVALI NAVRHOVÁNÍ A PROVÁDĚNÍ DRENÁŽE PODLE ZÁSAD ATELIERU STAVEBNÍCH IZOLACÍ. ŘEČ BYLA O VZTAHU HYDROFYZIKÁLNÍHO NAMÁHÁNÍ A VYUŽITELNOSTI DRENÁŽE, O ZDROJÍCH VODY PRONIKAJÍCÍ DO ZÁSYPŮ STAVEBNÍ JÁMY, ZÁSADÁCH SNÍŽENÍ PŘÍTOKŮ VODY, O SAMOTNÉM PRINCIPU DRENÁŽE A BYL DEFINOVÁN JEDNODUCHÝ PŘÍPAD PRO SNADNÝ NÁVRH DRENÁŽE BEZ NUTNOSTI POŘIZOVÁNÍ SPECIÁLNÍCH PODKLADŮ. UKÁZKU APLIKACE PRAVIDEL NA REÁLNÉ STAVBĚ, JEJÍŽ SANACE PROBĚHLA V ROCE 2005, NABÍZÍME V NÁSLEDUJÍCÍM ČLÁNKU. ZÁROVEŇ UPOZORŇUJEME NA SPECIFIKA DODATEČNÉHO PROVÁDĚNÍ DRENÁŽÍ U STÁVAJÍCÍCH STAVEB.

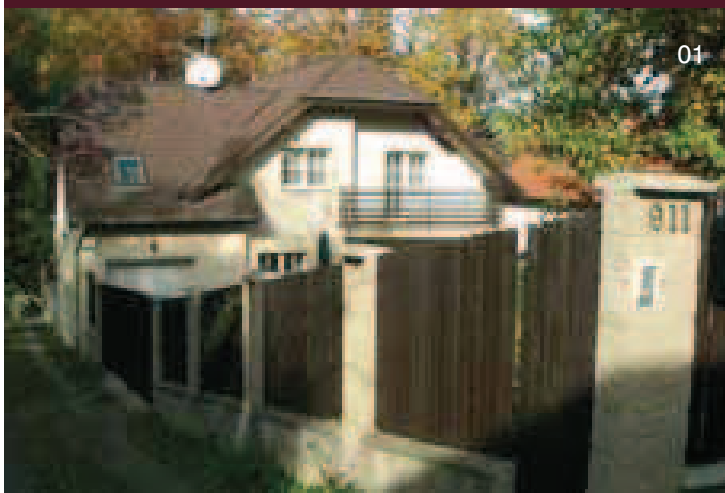
Rodinný dům, kterého se týká tento článek, je osazen ve svažitém terénu a je částečně podsklepený. První podzemní podlaží na straně proti svahu je zcela pod úrovní terénu. Na protilehlé straně zcela vystupuje nad terén. Část s garáží není podsklepena vůbec /foto 01 a 02/.

01 | Osazení objektu v terénu

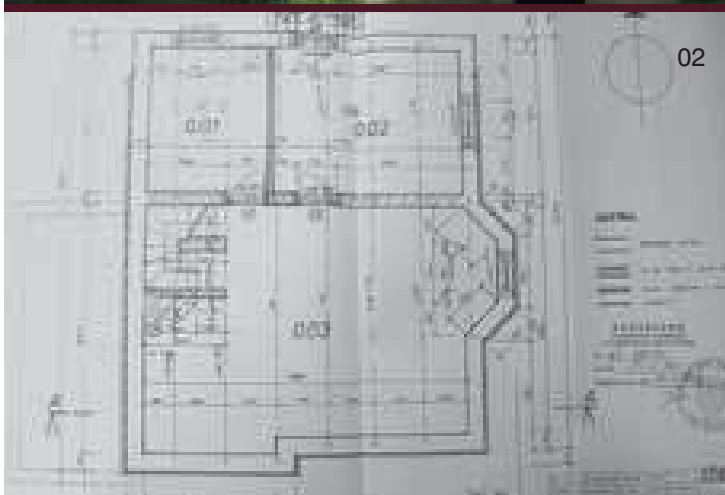
Jako svislá i vodorovná hydroizolace spodní stavby je v projektu navržen jeden pás z oxidovaného asfaltu s vložkou ze skleněné rohože natavený na předem vyzděnou ochrannou přízdívku. V rámci přípravy stavby se uskutečnil pouze radonový průzkum, hydrogeologický průzkum nebyl proveden.

02 | Snímek půdorysu z projektové dokumentace – objekt je částečně podsklepen

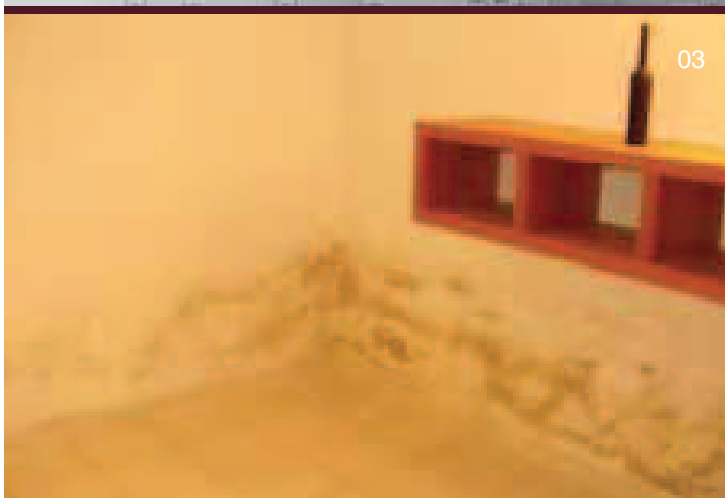
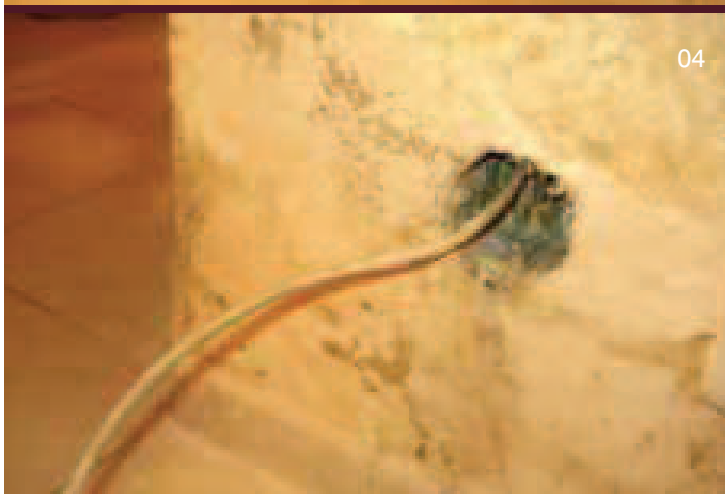
Závady se začaly projevovat přibližně dva roky po dokončení domu. Ze strany interiéru se na omítce lokálně objevovaly vlhké mapy, které v průběhu roku zase zmizely. Výrazné zhoršení nastalo v létě roku 2002, kdy kromě tvorby vlhkých map začala do suterénu pronikat voda. To se dělo zejména v oblastech vedení instalací.

03, 04 | Projevy vlhkosti v podzemním podlaží

Podzemní podlaží je založeno v nepropustné zemině. Okolo objektu je proveden zásyp, který je oproti okolnímu rostlému terénu relativně propustný. V případě přívalového deště se pak voda hromadí v zásypu kolem objektu a působí na obvodové konstrukce suterénu hydrostatickým tlakem. Situace je zhoršena svahováním terénu směrem k objektu.

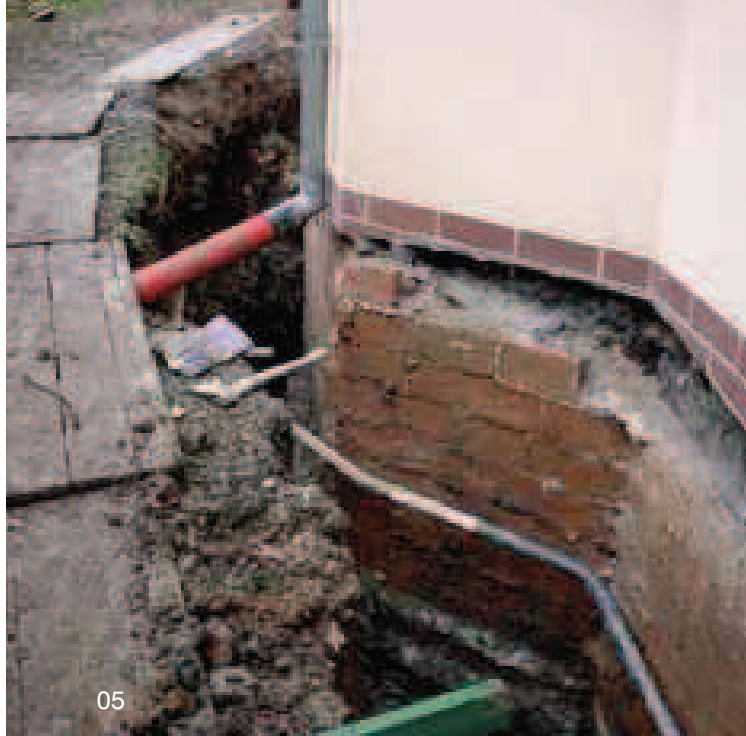
05

05, 06 | Provizorní opatření před zimou 2004/2005

První průzkum stavby proběhl před zimou na konci roku 2004. Neúnosná situace se zatékáním vedla k navržení provizorních opatření již v rámci prvotního průzkumu. Ta měla za úkol omezit další pronikání vody do spodní stavby přes zimu 2004/2005. Provizorní opatření byla bez prodlení realizována. Jednalo se o odkopání suterénních stěn (se zachováním hydroizolace a přízdívky, /foto 05/), položení provizorního drenážního potrubí

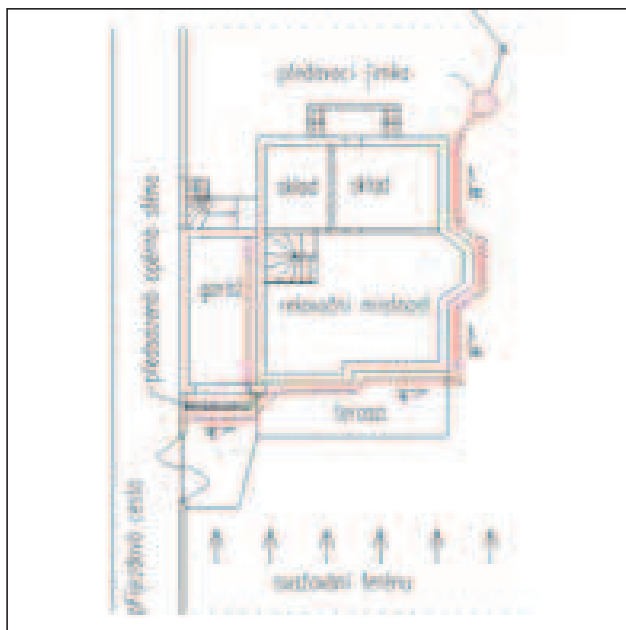
- 01 | Schéma drenáže a předstěny
- 02 | Úprava detailu obvodové stěny v úrovni terénu
- 03 | Řez drenáží

Drenáž má význam zejména na straně objektu orientované proti svahu. Nebylo však možné ze statických důvodů bez zvláštních úprav odkopat nepodsklepenou část s garáží. Proto ve vzdálenosti cca. 1 m před nepodsklepenou částí byla navržena podzemní předstěna do hloubky základové spáry suterénu. Předstěna se šikmo napojuje na suterénní zdivo podsklepené části /obr. 07/. Obvodová drenáž vede v patě této předstěny.

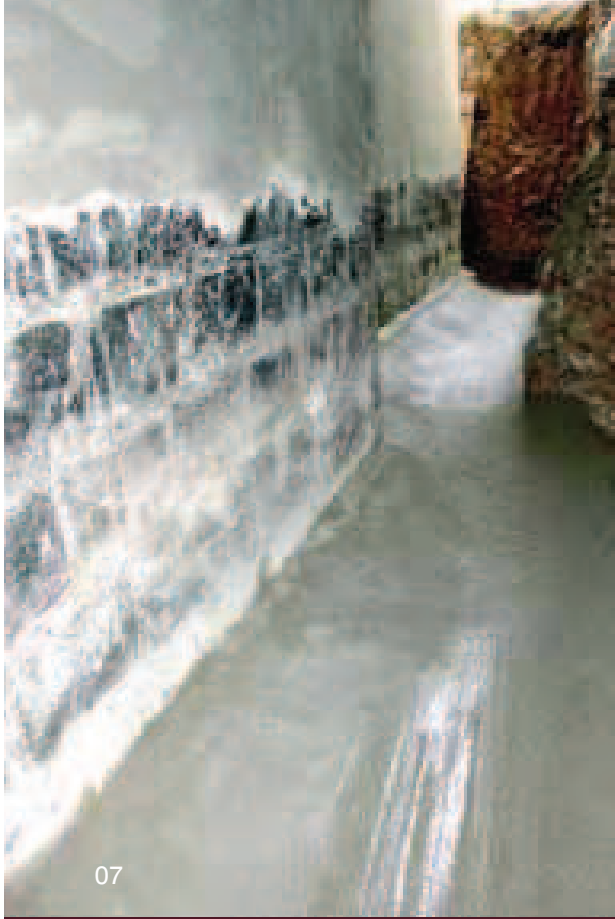
- 07 | Betonová mazanina ve dně výkopu a omítnutá stěna před prováděním hydroizolace a drenáže
- 08, 09 | Provádění nové hydroizolace obvodové stěny a předstěny – první pás GLASTEK 40 SPECIAL MINERAL
- 10, 11 | Provádění nové hydroizolace obvodové stěny – druhý pás ELASTEK 40 SPECIAL DEKOR
- 12, 13 | Zateplení obvodových suterénních stěn lepenou tepelnou izolací z extrudovaného polystyrenu, osazení kontrolních šachet drenážního potrubí
- 14 | Odkopaná suterénní stěna oddělovací podsklepenou a nepodsklepenou část domu
- 15, 16 | Svislá drenážní vrstva z profilované HDPE fólie

hydroizolace z asfaltového pásu. Přizdívkou bylo nutné odstranit z důvodu nutnosti revize tvaru detailu paty stěny a provedení nové souvislé hydroizolace. Stav pásu neumožňoval použít jej ani jako podklad pro nové asfaltové pásy. Na dně výkopu byla vybetonována mazanina jako podklad pro drenážní potrubí /foto 07/. Nejvyšší úroveň dna mazaniny je 300 mm pod úrovní vodorovné hydroizolace. Mazanina má spád od objektu a zároveň podélný spád.

Obvodové stěny byly očištěny a omítnuty cementovou omítkou /foto 07/, která tvoří podklad pod nové asfaltové pásy. Ta byla následně penetrována.

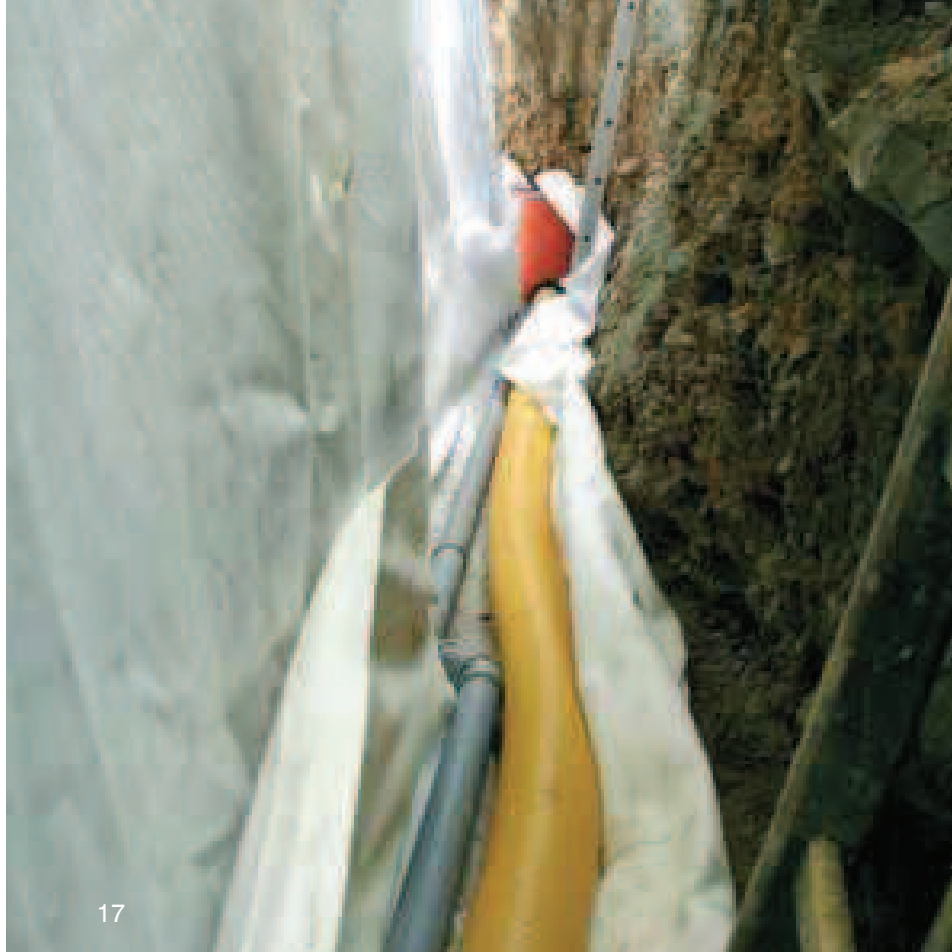
17

- 17| Pokládka drenážního potrubí z perforované hadice
- 18| Zасыpaný výkop po obvodě domu, příprava pro povrchovou úpravu terénu
- 19| Zасыpaný výkop u dělicí suterénní stěny
- 20| Konečné povrchové úpravy

Voda od základové spáry je odváděna perforovanou hadicí průměru 125 mm /foto 17/. Spád potrubí odpovídá spádu žlábků 1%. V rozích objektu a tam, kde
