ČASOPIS SPOLEČNOSTI DEK PRO PROJEKTANTY A ARCHITEKTY
CASOPIS SPOLEČNOSTI DEK PRE PROJEKTANTOV A ARCHITEKTOV

SEMINÁŘE
2014

Toto číslo DEKTIME vychází při příležitosti Seminářů Střechy | Fasády | Izolace 2014. Obsahuje články podle přednášek techniků společnosti DEKTRADE. Touto cestou chceme zprostředkovat všechny zajímavé případy řešené techniky DEKTRADE všem účastníkům Seminářů, i když na každém semináři zazní jen některé z nich.

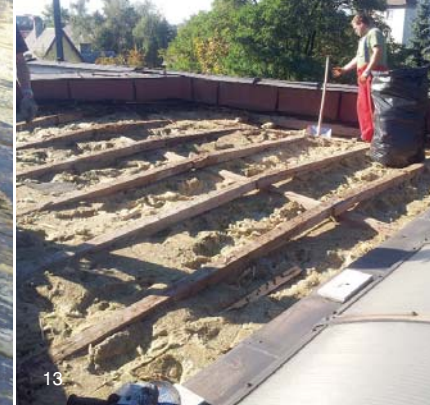
13

Na železobetonové desce položena tepelná izolace z minerálních vláken /obr. 13/. Jen v části plochy byla pod bedněním vzduchová vrstva, nebyla větraná, v nižších částech střechy tepelná izolace vyplňovala celý prostor mezi betonovou deskou a bedněním.

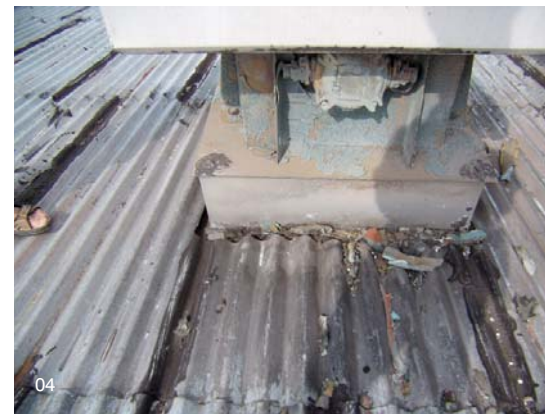
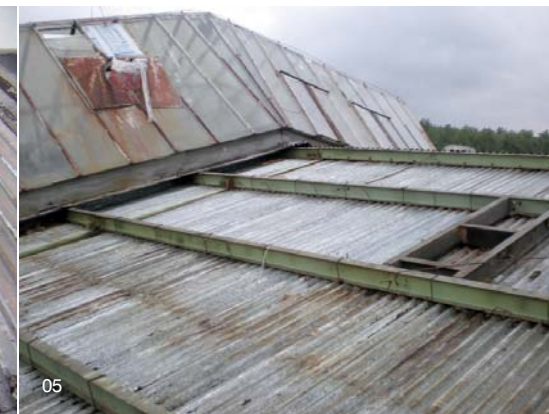
- postupující koroze krytiny z vlnitého plechu;
- zdegradované těsnění kotevních prvků;
- netěsné klempířské konstrukce v detailech;
- chybějícího pryžové těsnění ze spodní strany vlnitého plechu;
- netěsnosti v zasklení světlíků.

NEVYHOVUJÍCÍ
TEPELNĚVLHKOSTNÍ REŽIM:

- chybějící účinná parotěsnicí vrstva, ev. větrání pod krytinou;
- nedostatečná dimenze tepelněizolační vrstvy;
- místy tepelná izolace zdegradovaná.

uvedené pochopitelně nemohli doporučit. Navrhli jsme odstranění všech vrstev skladby z důvodu jejich pokročilé degradace a jejich nahrazení novou skladbou. Nezbytným předpokladem dosažení spolehlivé funkce opravené střechy byla též výměna světlíků. S ohledem na rozsah a hloubku navrhovaných opatření byl po dohodě s investorem vytvořen prováděcí projekt komplexní rekonstrukce střechy haly.

Projekt uplatnil zásady Atelieru DEK jak pro skladbu, tak pro detaily. Navržená skladba střechy odpovídá typové skladbě DEKROOF 14-A. Nejprve ale došlo k sejmutí původní krytiny a odstranění izolace z minerálních vláken /obr. 05/. Spodní vlnitý plech byl ponechán pro minimalizaci zatečení do provozu v případě náhlých srážek při realizaci. Horní pásnice vaznic byla opatřena novým nátěrem a poté byl na ni ukotven
