# VLHKOSTNÍ PROBLÉMY LEHKÉ PANELOVÉ STŘECHY

Ing. Jan Svoboda | konzultační technik pro pobočky Svitavy, Ústí nad Orlicí  
svoboda.jan@dek-cz.com

## ÚVOD

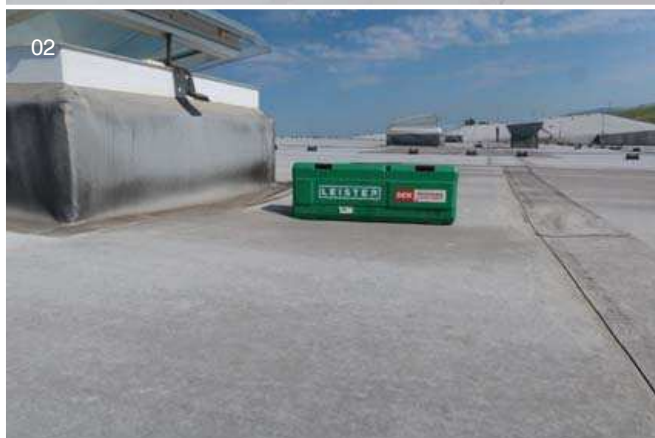
otvíravými světlíky. Při kontrole střechy na jaře roku 2020 zákazník zjistil, že se skladba v okolí světlíků lokálně propadá a PVC-P fólie je v těchto místech volně napnutá v prostoru. Světlíky jsou čtyři a všechny jsou umístěny uprostřed hlavní pultové střechy nad centrální

02 | Propadlá skladba

Mezi příčnými spoji panelů a střešními světlíky byla překližka včetně dřevěného roštu shnilá a propadala se. Minerální vata uvnitř nosníků i mezi nimi byla v této části střechy velmi vlhká.

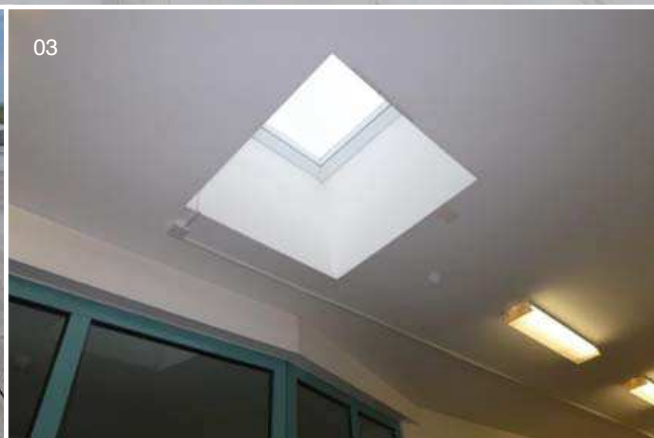
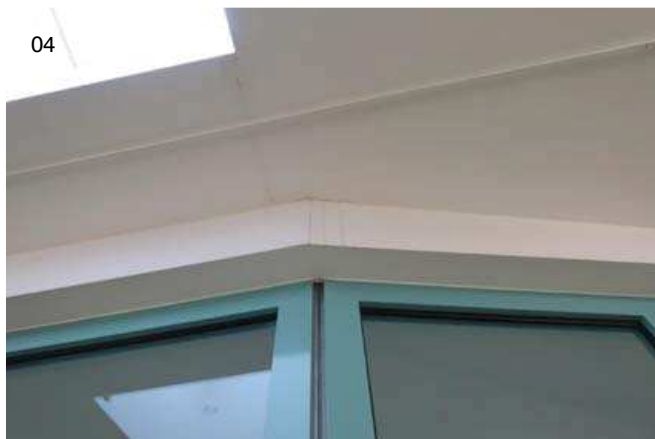
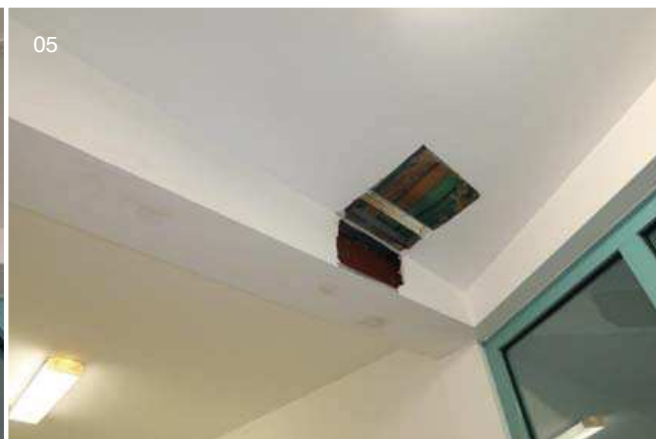
mokkými fleky na sádkartonovém podhledu a při intenzivním dešti dokonce úkapem vody spárami mezi sádkartonovými deskami, a to zejména v okolí světlíků. Světlíky byly v minulosti měněny, původní pevné světlíky byly nahrazeny kvůli větrání novými

03–05 | Vlhkostní poruchy v interiéru

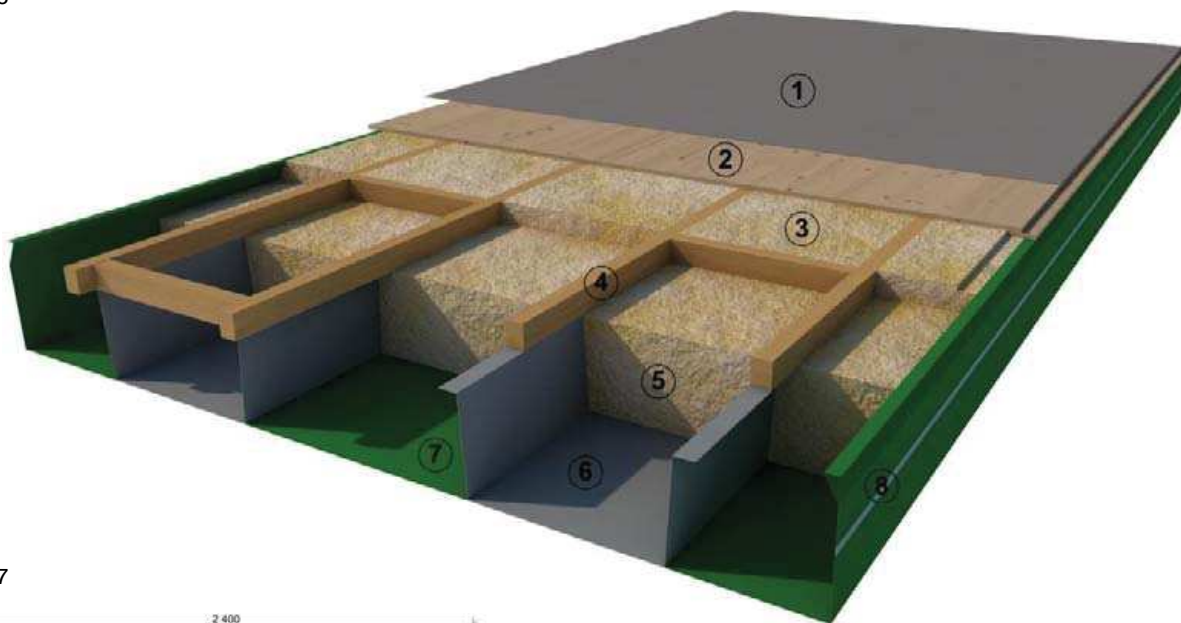
06 | 3D model panelu: 1 – PVC-P fólie tl. 1,5 mm, 2 – Dřevěná překližka tl. 15 mm, 3 – Minerální vata tl. 70 mm, 4 – Rošt z dřevěných hranolů 50×70 mm, 5 – Minerální vata tl. 260 mm, 6 – Trapézový nosník z FeZn plechu, 7 – PE fólie, 8 – Oboustranná lepicí páska

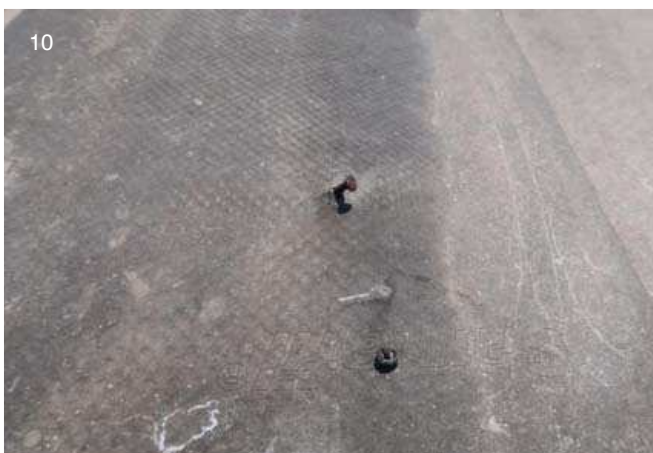
- 10| Perforace PVC-P fólie hřebíkem
- 11| Rozlepený svar u světlíku
- 12| Mechanické kotvení PVC-P fólie sponkami – sonda
- 13| Mechanické kotvení PVC-P fólie sponkami – sonda
- 14| Mechanické kotvení PVC-P fólie sponkami – realizace (zdroj: archiv investora)
- 15| Zapravená sonda + viditelné prokreslení zkorodovaných spojovacích prvků
- 16| Spojte fólie svařované ve výrobě a při realizaci

V ploše střechy i v detailech byly objeveny defekty (perforace fólie hřebíkem, rozlepené nebo špatně svařené svary v okolí světlíků). Prohlídka interiéru a sond pod těmito defekty provedená bezprostředně po dešti odhalila zatékání srážkové vody. V sondě provedené poblíž perforace fólie hřebíkem se objevily kapky vody pravidelně vytékající z podélné spáry mezi panely. Pod světlíkem s rozlepeným svarem byl sledován pravidelný úkap vody ze spáry mezi sádkartonovými deskami.

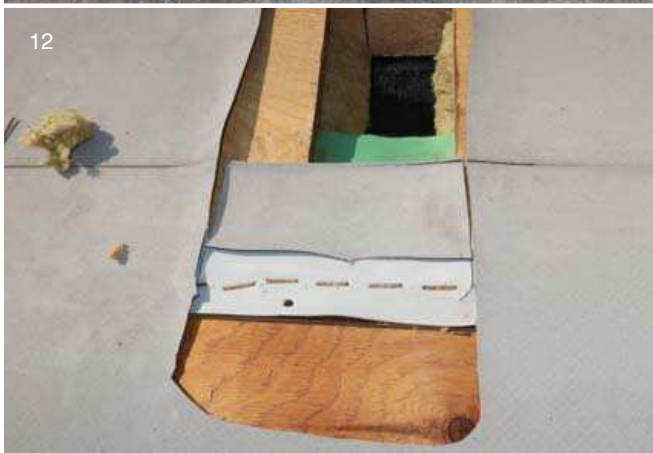
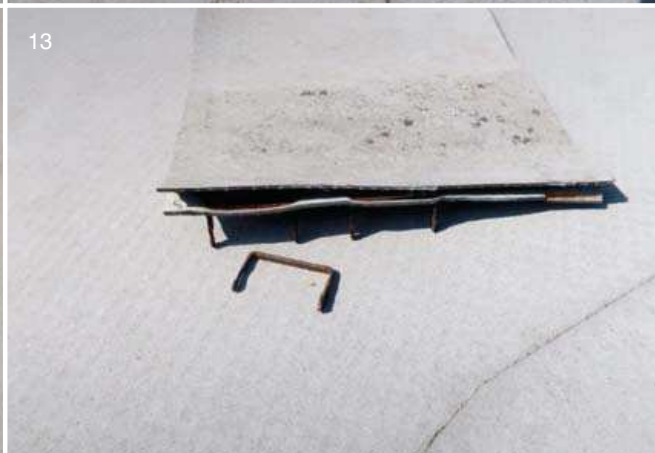
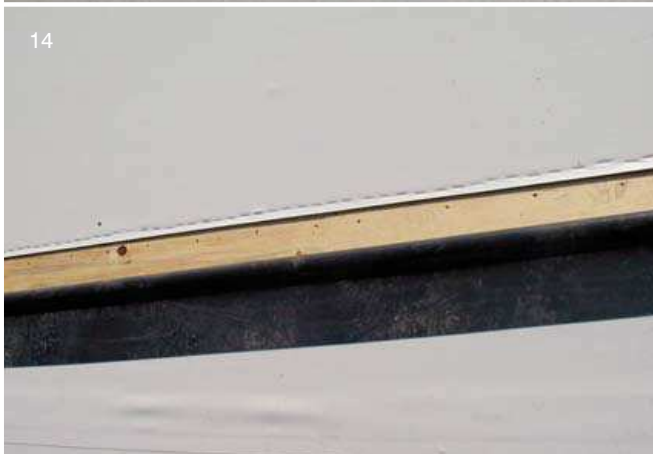
PVC-P fólie je k podkladu z dřevěné překližky hustě kotvena ocelovými sponkami cca 10 – 15 mm od podélného okraje fólie, který byl překryt sousedním pruhem fólie s následným svařením. Spoje a tedy i kotvení fólie vychází vždy na okraj a střed panelu. Střední spoj fólie dle fotek z realizace pochází z výroby panelů, spoj fólie na okrajích panelu vznikl při stavbě.

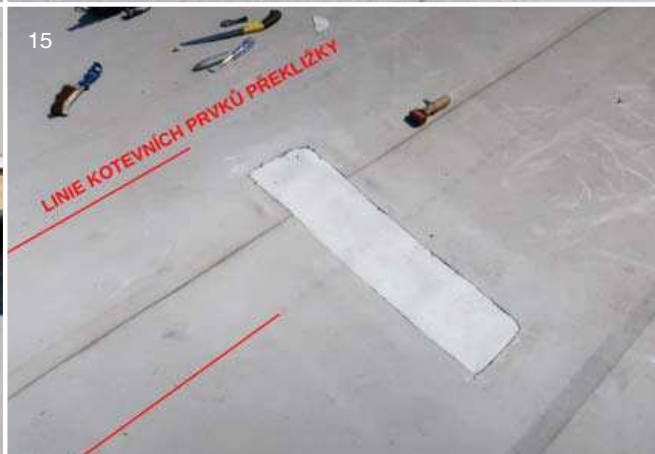
PVC-P fólie leží přímo na překližce. Na horním povrchu PVC-P fólie jsou prokresleny zkorodované sponky, kterými je kotvena překližka k roštu z dřevěných hranolů.

Povlaková hydroizolace z PVC-P fólie je ve stavu, který není s ohledem na její stáří překvapivý, předznamenává však její kompletní výměnu v poměrně blízké budoucnosti. Prokreslení zkorodovaných sponek překližky na horní povrch fólie naznačuje, že by nejspíš bylo vhodnější použití

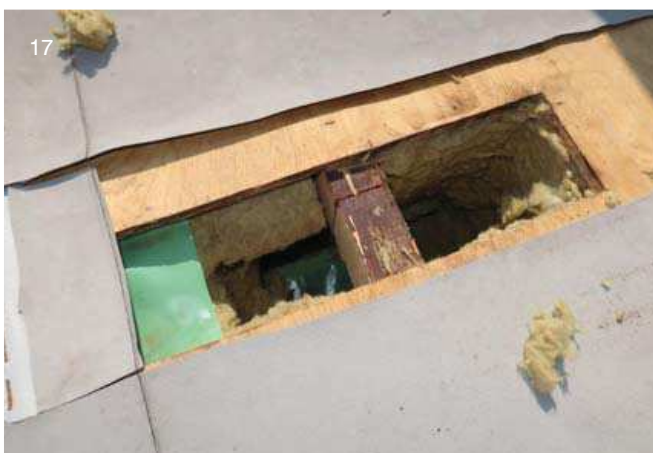
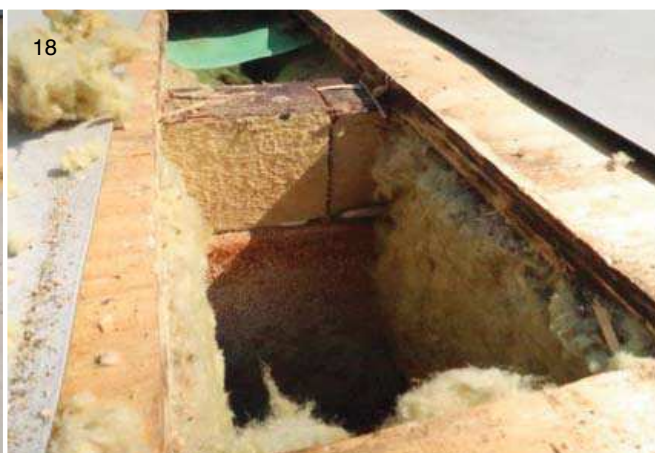
Dřevěná překližka v ploše panelu uprostřed střechy bez detailů nevykazovala žádné známky degradace, minerální vata pod překližkou byla suchá.

- 17–18| Sonda v ploše střechy bez detailů
- 19–22| Sonda mezi světlíkem a příčným spojem panelů nad podporou, foto z realizace (zdroj: archiv investora)
- 23| Střešní plášť s parozábranou ze strany interiéru
- 24| Panel vykonzolovaný přes obvodovou stěnu,
- 25| Poškozená PE fólie na příčné hraně panelu
- 26| Parozábrana z PE fólie v místě nedokončeného světlíku

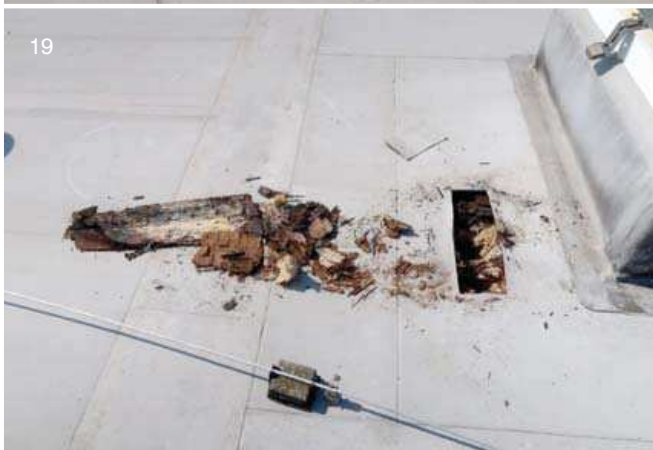
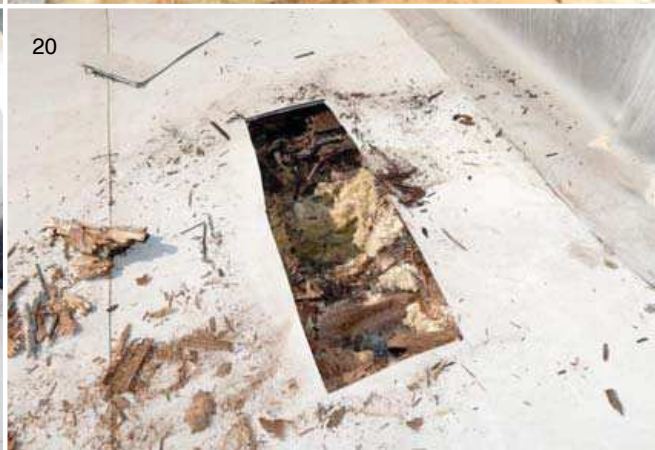
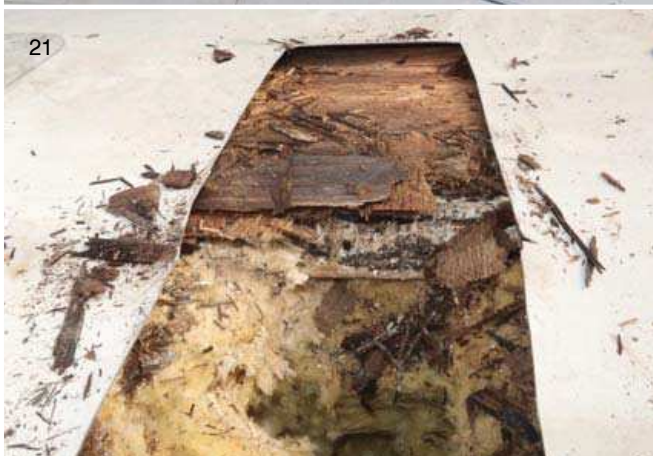
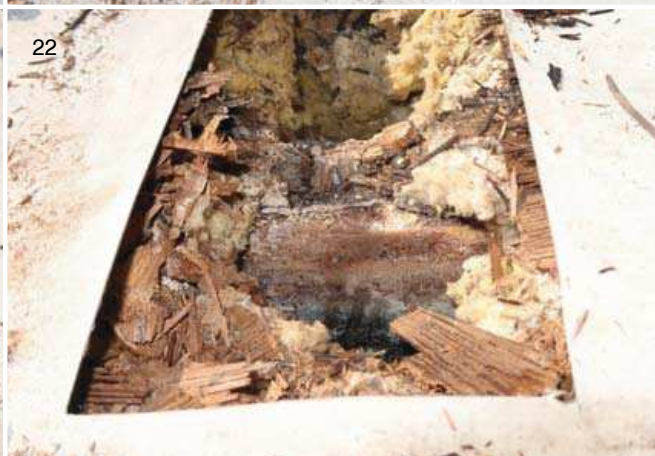
Všechny spojovací prvky a nosníky z pozinkovaného plechu vykazovaly známky povrchové koroze. V ploše střechy byla tato koroze patrná pouze na okrajích nosníků u jejich spojení s dřevěnými hranoly. V okolí světlíků byla koroze nosníků pokročilejší a téměř celoplošná.

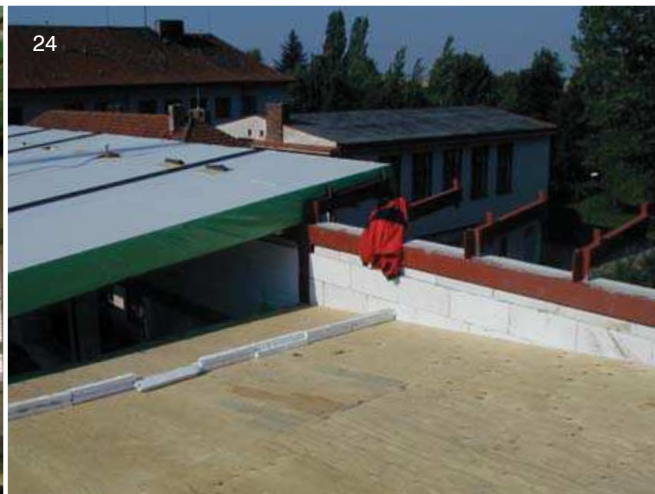
24

Střešní panely jsou vykonzolovány přes obvodové stěny bez vzduchotěsného napojení na tyto stěny. Na vnější omítce jsou ve spáře mezi panely a stěnou patrné stopy po vytékajícím kondenzátu.

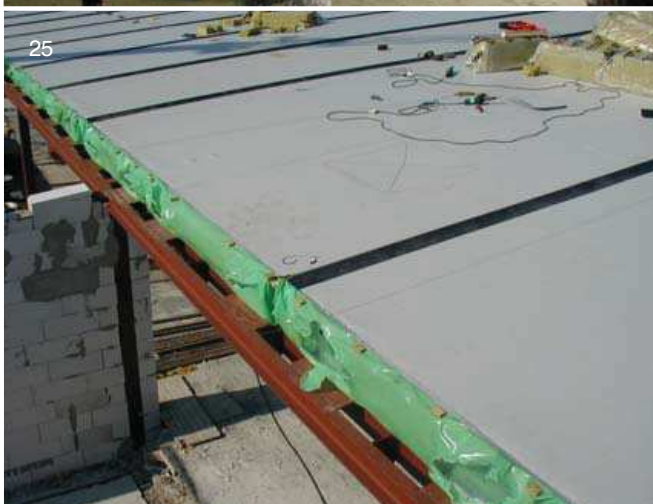
25

Propojení PE fólie v příčných spojích panelů nad ocelovými průvlaky mělo být provedeno při montáži. Dle fotek z realizace byla PE fólie v této části panelu již při montáži velmi poškozena. V jedné ze sond byla v tomto styku objevena volně svěšená fólie směrem do dutiny. Při dalším vizuálním zkoumání tohoto styku byla nad PE fólií objevena prosvítající tmavší místa s mokrou vatou.

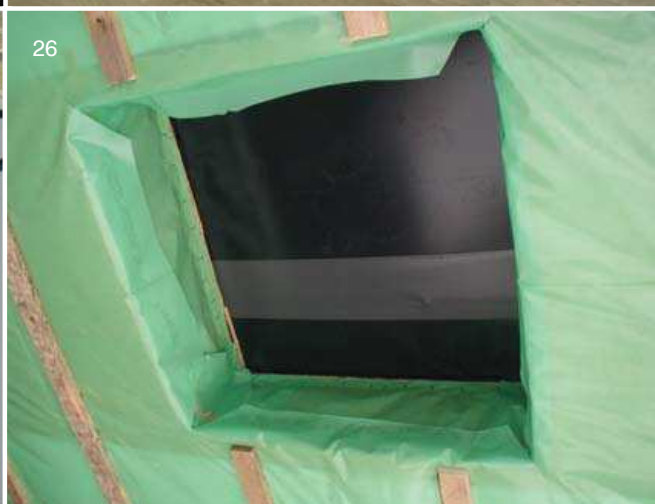
26

Dle fotky rozpracovaného světlíku z realizace stavby před 19 lety se lze domnívat, že PE fólie nebyla ideálně vzduchotěsně napojena ani na rám/podsadu světlíků a další prostupující konstrukce.

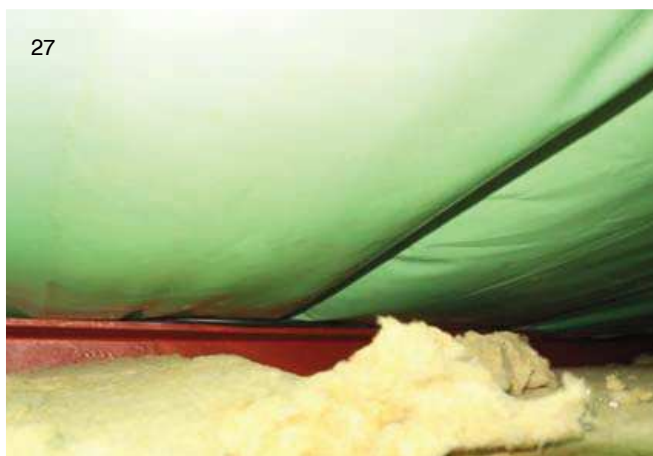
Nevyztužená PE fólie je po bocích panelů vytažena až k horní překližce, ke které je připevňena sponkami bez dalšího dotěsnění. V podélných spojích panelů je do spoje fólie vložena oboustranná lepicí páska, která je zachycena na fotce č. 28 a 29. Na fotce č. 29 je vidět lokální neslepení pásky

- 27| Podélný spoj panelů
- 28| Sonda do okraje panelu v místě podélného spoje
- 29| Sonda v místě obvodové stěny
- 30| Příčný spoj panelů s nepropojenou PE fólií
- 31| Příčný spoj panelů s mokrou vatou za PE fólií
- 32| Provizorní oprava střechy novou PVC-P fólií
- 33| Nová skladba střechy

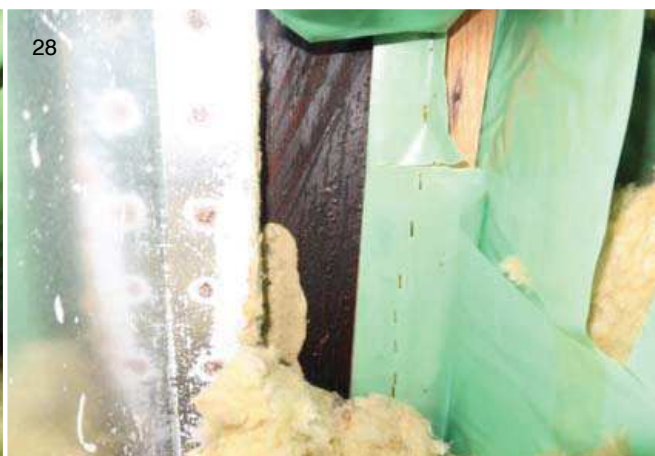
z důvodu zvlnění PE fólie. V jedné ze sond provedené do podélného spoje panelů byla zastižena vlhká vata uvnitř panelu za PE fólií.
