TECHNICKÝ PRŮKAZ NEMOVITOSTI

Varianta ZÁKLAD - ONLINE

Typ	RD	
Výstavba	2002	
Poslední rekonstrukce	není znám	
Adresa	VZOR	
	VZOR	
Číslo průkazu	VZOR	
Datum vydání	09.11.2023

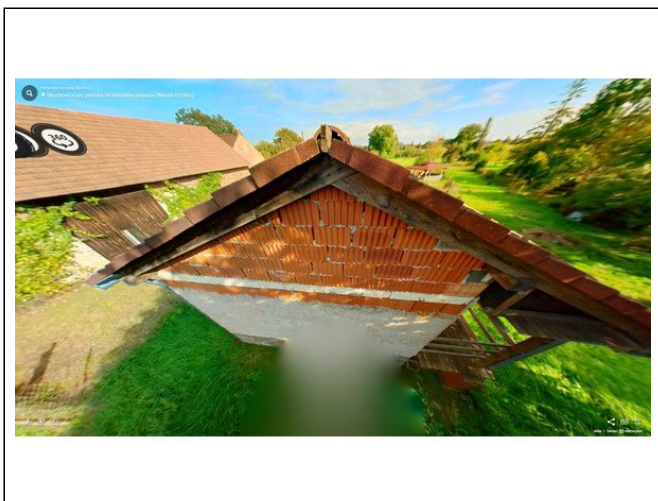
Západní štít

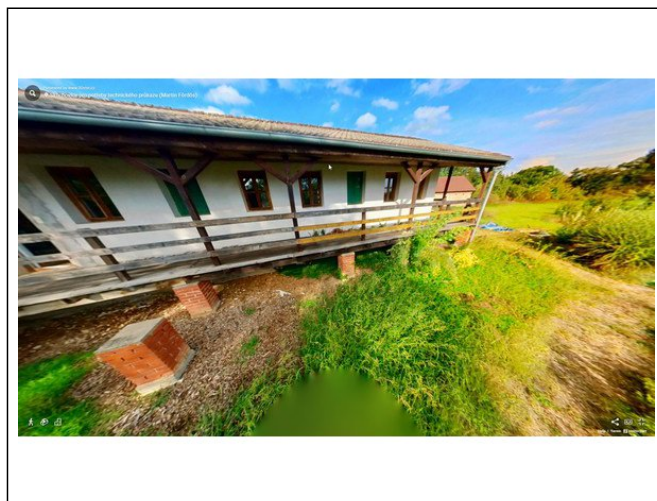
Jižní pohled

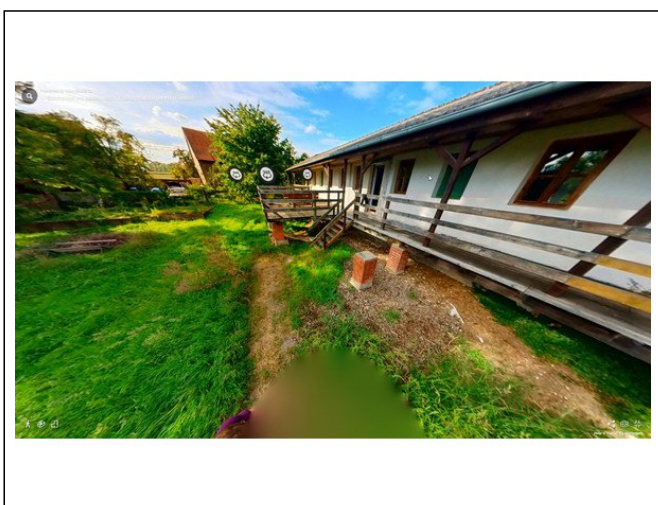
Jižní pohled

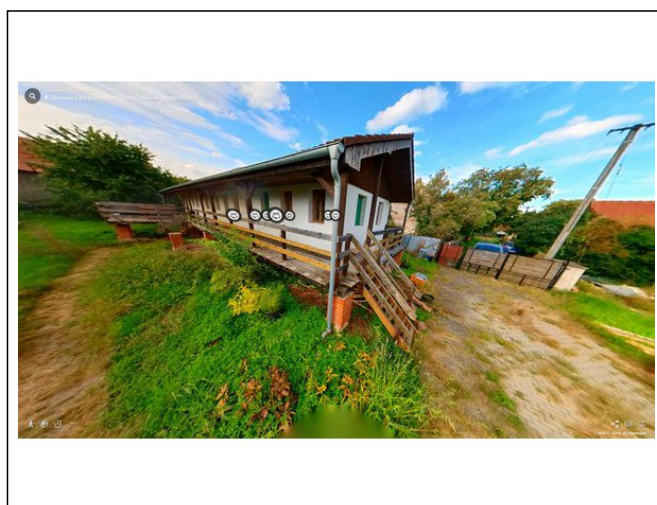
Jihovýchodní pohled

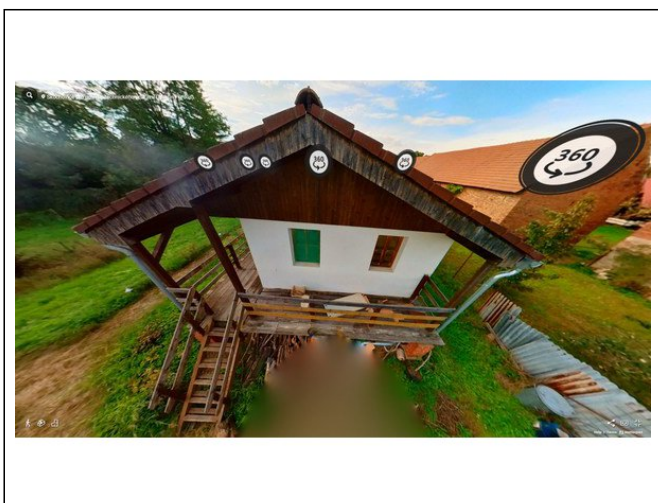
Východní štít

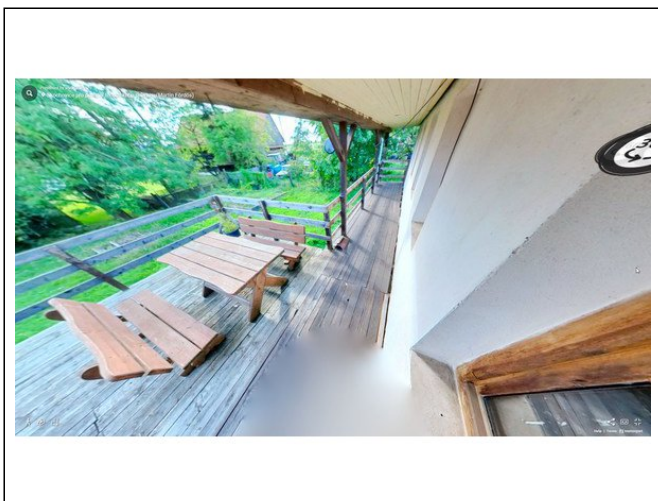
Terasa u jižní strany objektu

- *V technickém oboru "**hydroizolace**" se jedná především o rizika:*
 - Nízký sklon střechy s ohledem na použitý druh střešní krytiny
 - Absence doplňkové hydroizolace pod střešní krytinou
 - Chybějící hřebenáč u okraje střechy
 - Absence vnějších parapetů oken
 - Pravděpodobně absence hydroizolační stěrky pod keramickým obkladem v prostoru koupelny. Sprchová vanička nezakrývá chybějící dlažbu
 - Nejasný stav hydroizolační ochrany spodní stavby - s ohledem na vysokou podezdívku lze předpokládat v úrovni podlahy pouze hydrofyzikální namáhání vlhkostí zemní vlhkosti, čemuž odolá i jedna vrstva obyčejného asfaltového pásu. Je však nutné prověřit izolaci u z důvodu možného průniku radonu.
 - Degradace dřevěné pochozí vrstvy terasy a nosných trámů terasy

- Přeložení střešní krytiny, odstranění laťování a provedení nové a funkční doplňkové hydroizolace a následně zpětná pokládka krytiny
- Celková rekonstrukce terasy a jejího zábradlí a schodiště
- Zateplení obálky budovy
- Výměna oken a doplnění parapetů
- Rekonstrukce vnitřních povrchů - provedení nových podlah
- Doplnění funkční bleskosvodné soustavy a protisněhových zábran
- Vybavení objektu z hlediska požární bezpečnosti
- Dále doporučujeme zřízení systému centrálního zdroje tepla (např. tepelného čerpadla) a dále pak doporučujeme zvážit zřízení systému akumulace dešťových vod a jejich možné zpětné sekundární využití na splachování toalet, případně zřízení systému centrální vzduchotechniky s rekuperací tepla v kombinaci s fotovoltaickými panely pro zajištění snížení energetické náročnosti budovy.

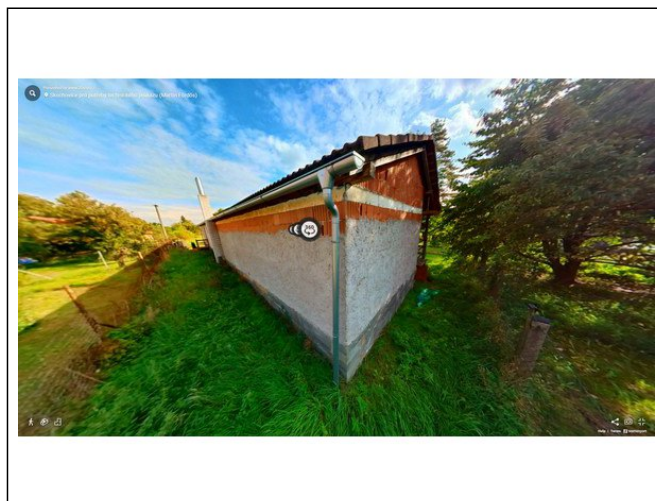
Severozápadní pohled

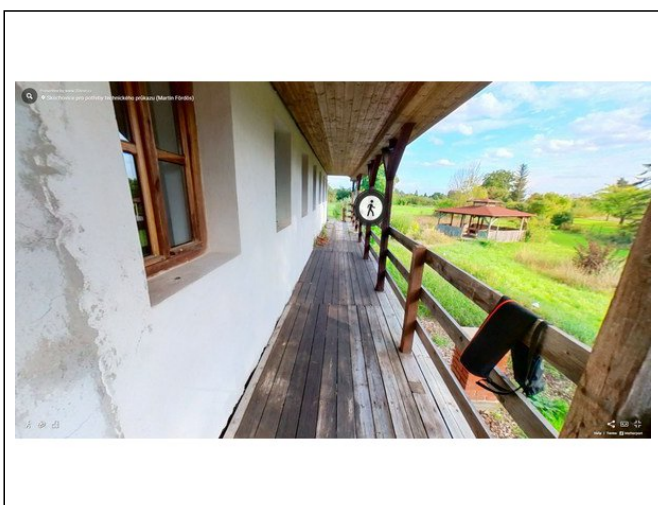
Terasa

- *V technickém oboru "**bezpečnost a požár**" se jedná především o rizika:*
 - Nevyhovující stav vnějších schodišť - nezakrytá schodiště bez zdrsnění povrchu - za deště a v zimních měsících hrozí riziko pádu z důvodu kluznosti
 - Nevhodné provedení výplně zábradlí terasy a schodiště - vodorovná výplň s velkými mezerami

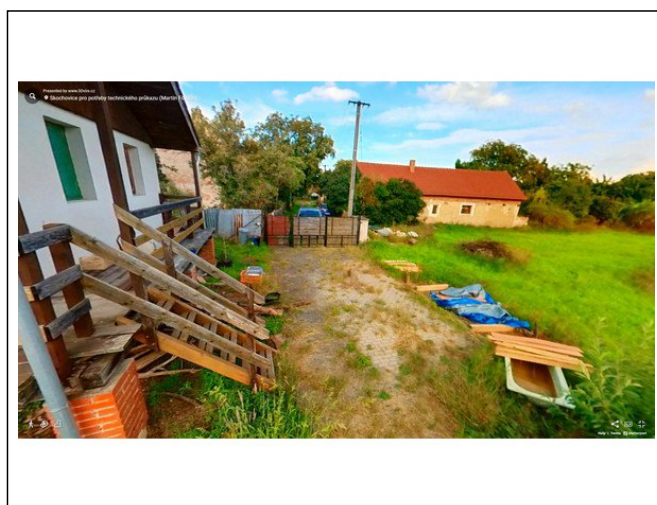
Východní štít a zpevněná plocha před objektem
