ČASOPIS SPOLEČNOSTI DEKTRADE
PRO PROJEKTANTY A ARCHITEKTY

KUTNAR
PROFILOVANÁ FÓLIE
V HYDROIZOLACÍCH SPODNÍ STAVBY

VLIV
PROPUSTNOSTI ZEMIN
NA VOLBU HYDROIZOLAČNÍHO SYTÉMU

ODSTRANĚNÍ
VLHKOSTI
SPODNÍ STAVBY

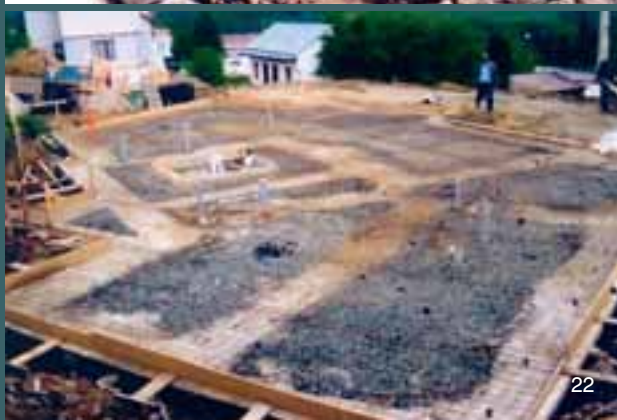
22

lze v přední části budovy vstoupit z úrovně přilehlé zahrady /foto 20/. Budova klasické silikátové stěnové konstrukce založena na pasech s mezilehlými štěrkopískovými polštáři /foto 21, 22/. Staveniště je charakteristické vysokým

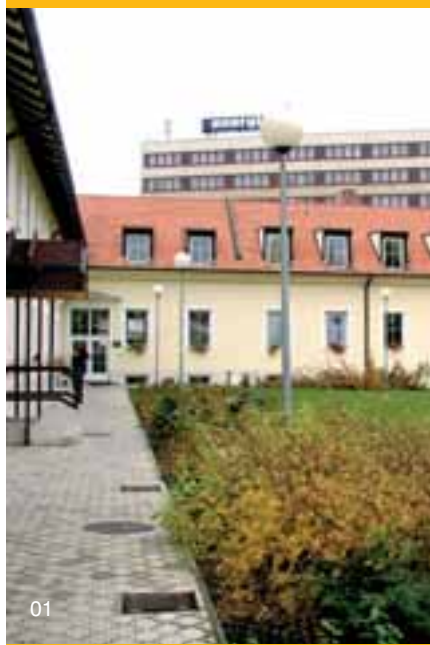
Prvním příkladem je novostavba podsklepeného objektu spojovacího krčku vestavěná mezi dva již stávající objekty /foto 01/. Projektant při návrhu hydroizolační ochrany spodní stavby objektu vycházel pouze z informace, že hladina podzemní vody se nachází v dostatečné hloubce pod základovou spárou a navrhl jako hydroizolaci spodní stavby jeden asfaltový oxidovaný pás, tedy hydroizolaci pouze proti zemní vlhkosti, případně proti vodě stékající po povrchu hydroizolace.

01 | Podsklepený objekt spojovacího krčku
02 | Vlhkostní poruchy v suterénu

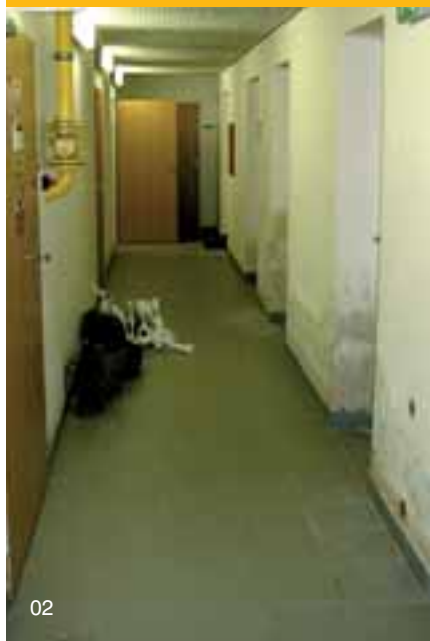
02

Již během prvního období přivalových dešťů se v suterénu tohoto objektu objevily výrazné vlhké mapy na obvodových i středních zdech /foto 02/. Při následném podrobném průzkumu byla provedena kopaná sonda vně objektu a v patě stěny byla zjištěna netěsná hydroizolace, skutečně z jednoho asfaltového oxidovaného pásu. Z kopané sondy byl patrný

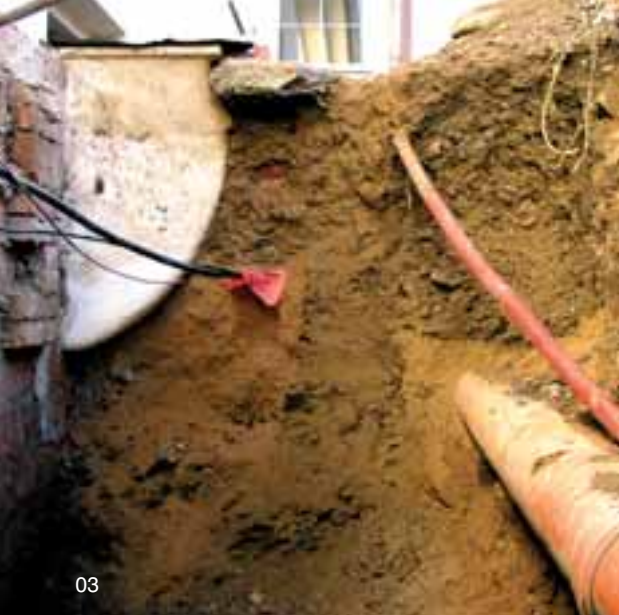
03

svislý půdní profil /foto 03/, tvořený převážně nepropustnými zeminami.

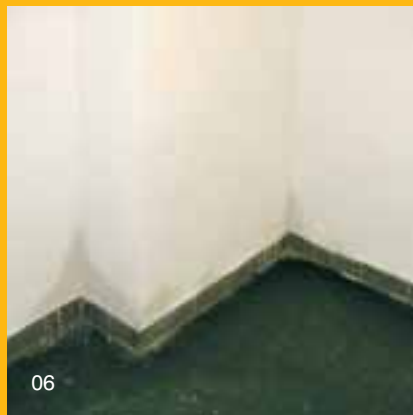
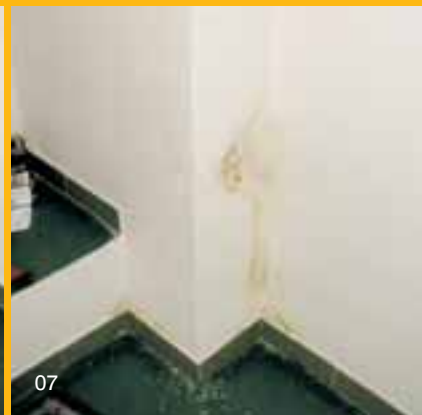
horninové prostředí je tvořeno vltavskou šterkopískovou terasou. Dodatečná hydroizolační ochrana byla tedy dimenzována pouze proti pronikání zemní vlhkosti a byla řešena kombinací plošné injektáže provedené ze strany interiéru na výšku kontaktu suterénních stěn se zeminou a liniové injektáží clony provedené z exteriéru v kontaktu stěny s chodníkem. Na podzim roku 2000 však majitel objektu reklamoval vlhké mapy na obvodové stěně suterénu /foto 06, 07/, přiléhající ke dvoru.

- 06, 07| Projevy vlhkostních poruch v suterénu
- 08| Pohled do kopané sondy

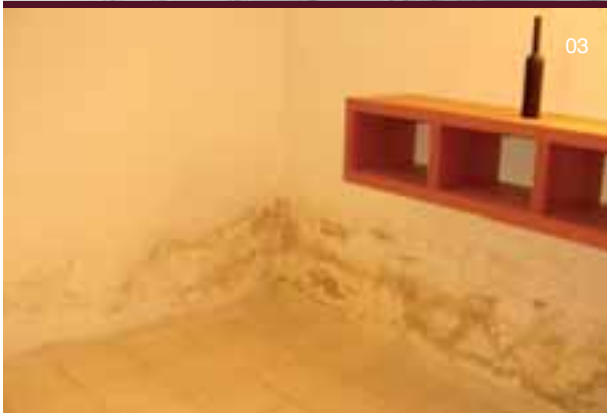
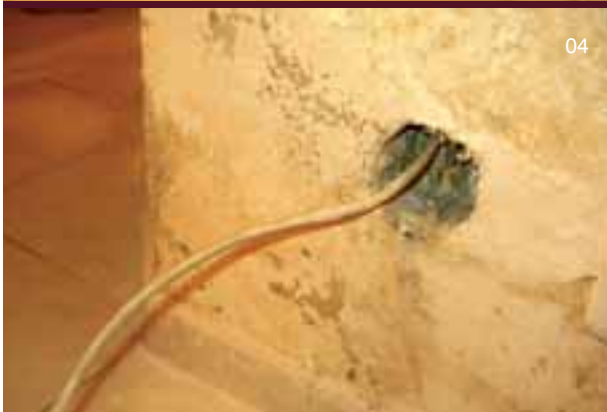
03, 04 | Projevy vlhkosti v podzemním podlaží

Podzemní podlaží je založeno v nepropustné zemině. Okolo objektu je proveden zásyp, který je oproti okolnímu rostlému terénu relativně propustný. V případě přívalového deště se pak voda hromadí v zásypu kolem objektu a působí na obvodové konstrukce suterénu hydrostatickým tlakem. Situace je zhoršena svahováním terénu směrem k objektu.

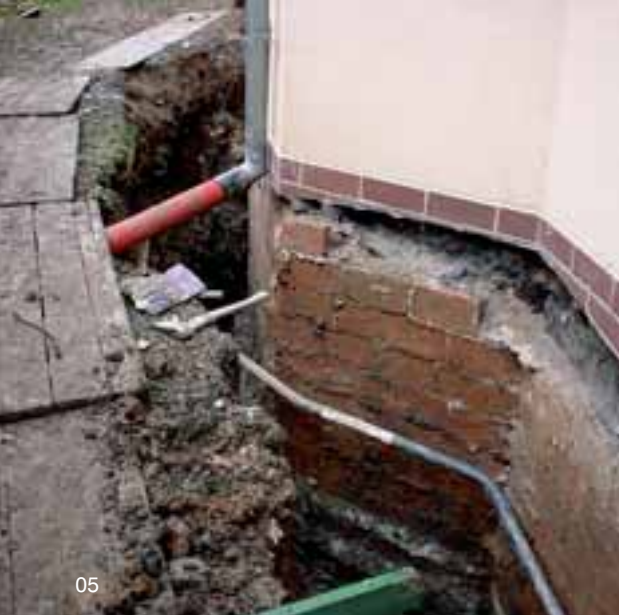
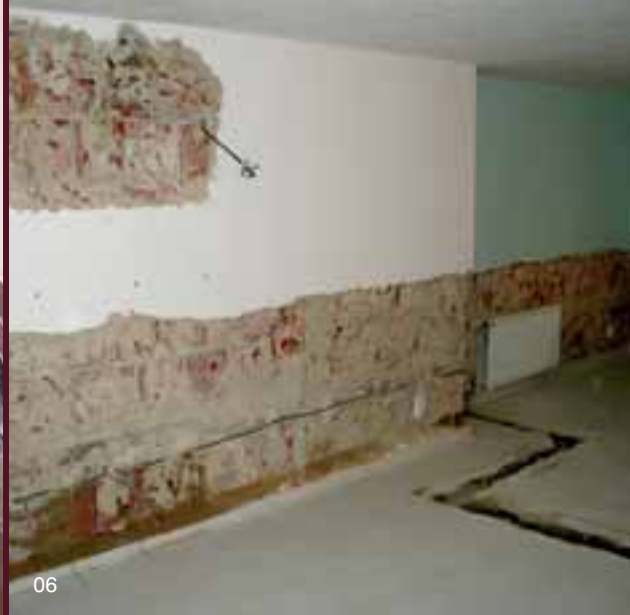
05, 06 | Provizorní opatření před zimou 2004/2005

a jeho napojení na jímku z betonových skruží, odkud se voda přečerpávala do kanalizace. Obvodové stěny 1. p. p. bylo nutno chránit proti promrznutí. Proto byly zvenku provizorně zatepleny deskami z pěnového polystyrenu. V interiéru byly otlučeny omítky a vyčištěny spáry /foto 06/. Pro usnadnění vysychání stěn bylo doporučeno vytápění prostor a pravidelné krátké větrání.

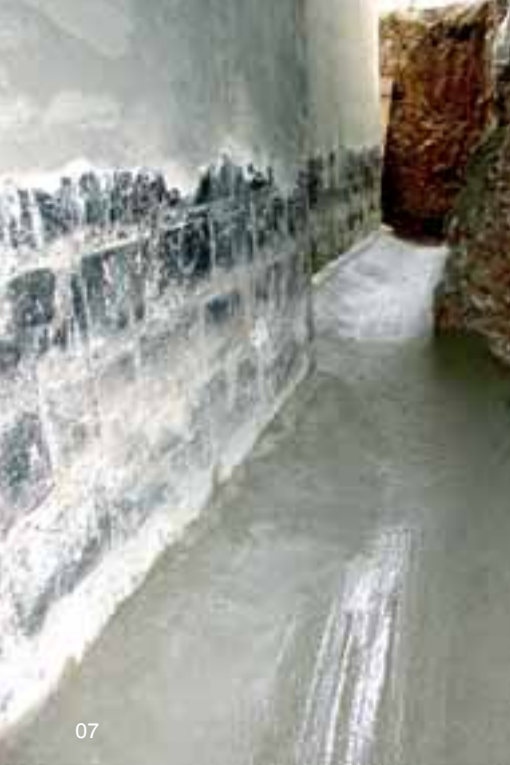
07

- 07| Betonová mazanina ve dně výkopu a omítnutá stěna před prováděním hydroizolace a drenáže
- 08, 09| Provádění nové hydroizolace obvodové stěny a předstěny – první pás GLASTEK 40 SPECIAL MINERAL
- 10, 11| Provádění nové hydroizolace obvodové stěny – druhý pás ELASTEK 40 SPECIAL DEKOR
- 12, 13| Zateplení obvodových suterénních stěn lepenou tepelnou izolací z extrudovaného polystyrenu, osazení kontrolních šachet drenážního potrubí
- 14| Odkopaná suterénní stěna oddělující podsklepenou a nepodsklepenou část domu
- 15, 16| Svislá drenážní vrstva z profilované HDPE fólie

hydroizolace z asfaltového pásu. Přizdívkou bylo nutné odstranit z důvodu nutnosti revize tvaru detailu paty stěny a provedení nové souvislé hydroizolace. Stav pásu neumožňoval použít jej ani jako podklad pro nové asfaltové pásy. Na dně výkopu byla vybetonována mazanina jako podklad pro drenážní potrubí /foto 07/. Nejvyšší úroveň dna mazaniny je 300mm pod úroveň vodorovné hydroizolace. Mazanina má spád od objektu a zároveň podélný spád.
