PORUCHA STŘECHY ZPŮSOBENÁ
**NETĚSNÝM SPODNÍM
PLÁŠTĚM**

**KUTNAR
KONDENZACE**
V LEHKÉ DVOUPLÁŠŤOVÉ STŘEŠE
NAD BAZÉMEM

TÉMA VZDUCHOTĚSNOST
SKLÁDANÝCH OBALOVÝCH KONSTRUKCÍ

- 06** PORUCHA STŘECHY ZPŮSOBENÁ NETĚSNÝM SPODNÍM PLÁŠTĚM
Ing. Luděk Trunečka

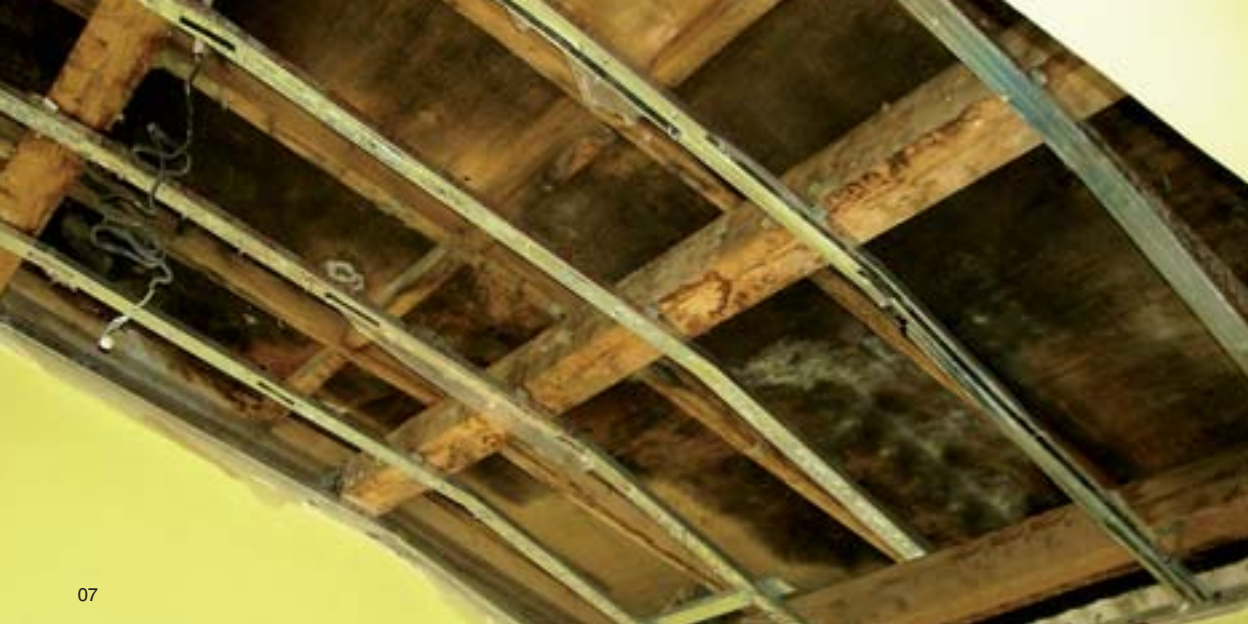
07

Popsané skutečnosti vedly k dotaci střešního pláště vlhkostí. Po demontáži podhledů v interiéru bylo zjevné, že dřevěné konstrukce jsou napadeny dřevokaznými organismy /foto 07/. Přesnou identifikaci poskytli mykologický rozbor.

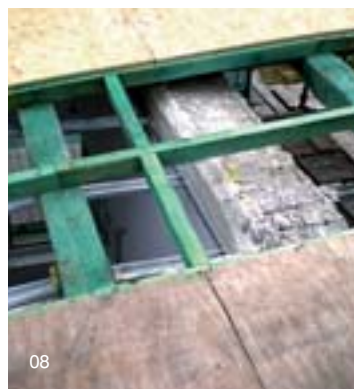
- 07 | Dřevěné konstrukce napadené dřevokaznými organismy
- 08 | Výměna bednění střechy
- 09 | Provedená parozábrana z asf. pásu GLASTEK 40 SPECIAL MINERAL
- 10 | Pohled na rozpracovanou střechu – kotvení hydr. fólie ALKORPLAN
- 11 | Provádění hydroizolačního povlaku
- 12 | Horkovzdušné svařování fólie z měkčeného PVC
- 13 | Sádrokartonový podhled

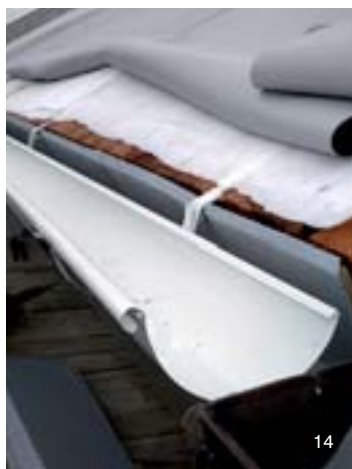
- 14 | Podokapní žlab
- 15 | Původní střešní okno
- 16 | Napojení nové parozábrany na rám střešního okna
- 17-18 | Osazení nového střešního okna na střeše
- Obr. 02 | Detail osazení střešního okna a rošt střešního okna

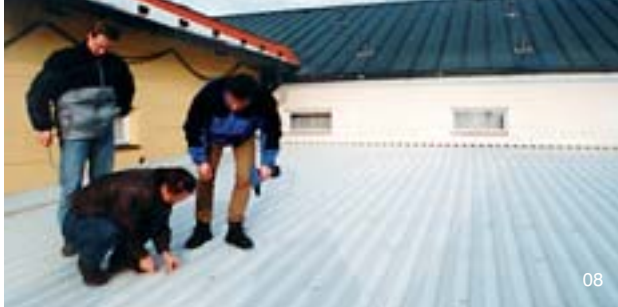
08

- 03 | Poškozené desky podhledu
- 04 | Prohnuté desky podhledu svrchu zaplněny vodou
- 05 | Nad podhledem nalezena vyztužená plastová fólie se spárami přelepenými páskou
- 06 | Nad fólií desková tepelná izolace z minerálních vláken
- 07–08 | Průzkum střechy z exteriéru
- 09 | Zmrzlé kapky vody na spodním povrchu plechové krytiny
- 10 | Vyztužená plastová fólie pod krytinou
- 11 | Zmrzlé kapky vody na spodním povrchu plechové krytiny – detail

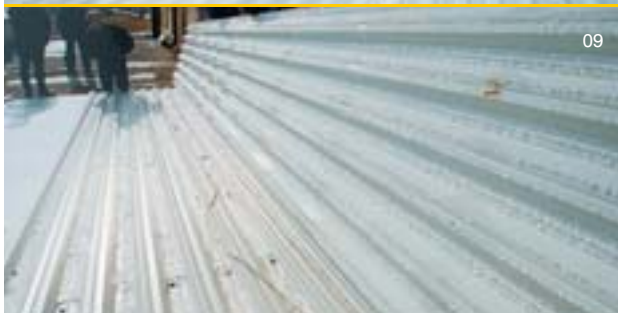
09

Průzkum probíhal při mrazivém počasí (-13 °C). Na spodním povrchu uvolněného a zvednutého pásu plechové krytiny byly nalezeny zmrzlé kapky vody /foto 09, 11/.

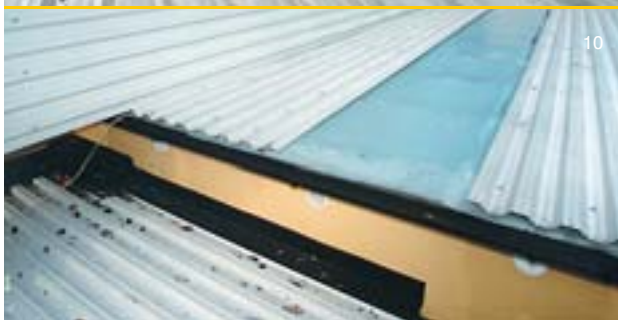
10

Přímo pod krytinou byla zjištěna vyztužená plastová fólie, jejíž spodní povrch byl rovněž pokryt zmrzlými kapkami vody /foto 10/.

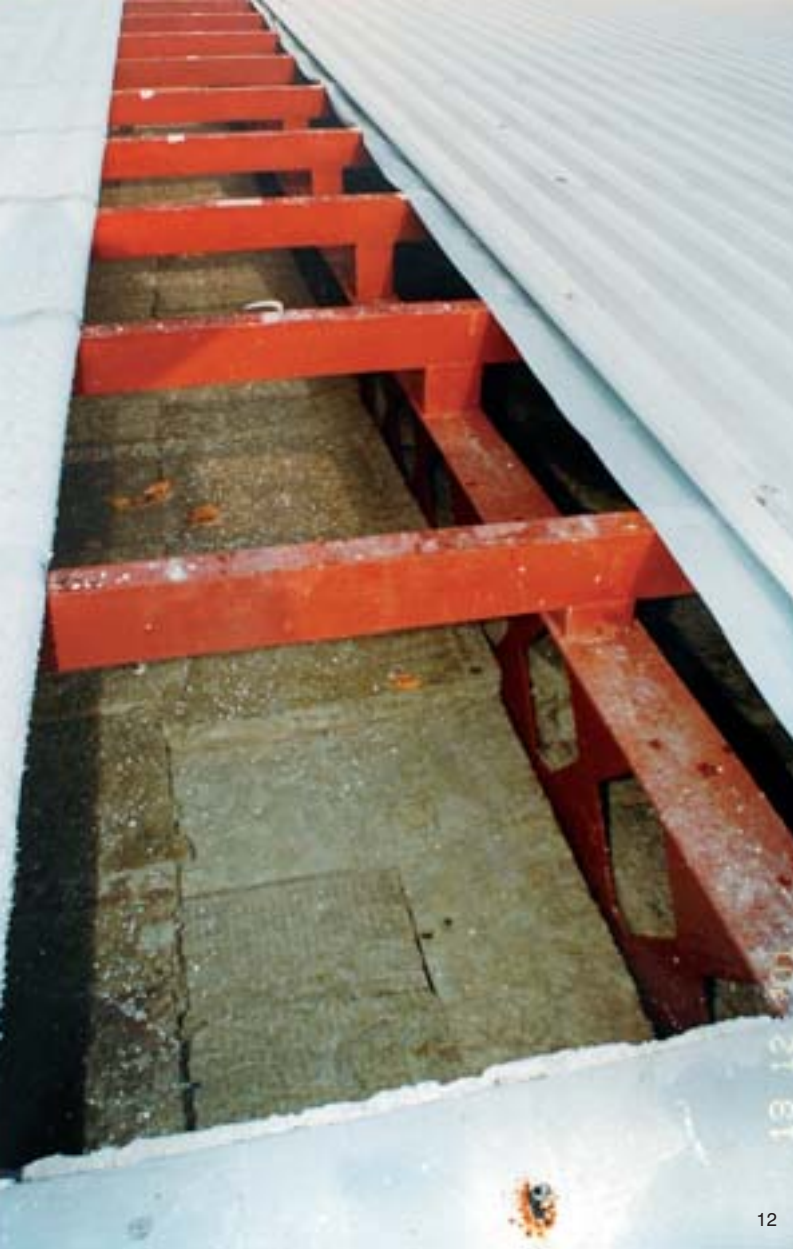
- 12| Nosná konstrukce střechy, povrch tepelné izolace pokryt souvislou ledovou vrstvou
- 13| Fóliová parozábrana přilepená k lankovému systému zajišťujícímu polohu tepelné izolace
- 14| Vlny plechu u okapu uzavřeny tvarovým profilem
- 15–16| Horní vrstva tepelné izolace zcelená souvislou ledovou vrstvou tl. cca 5 mm

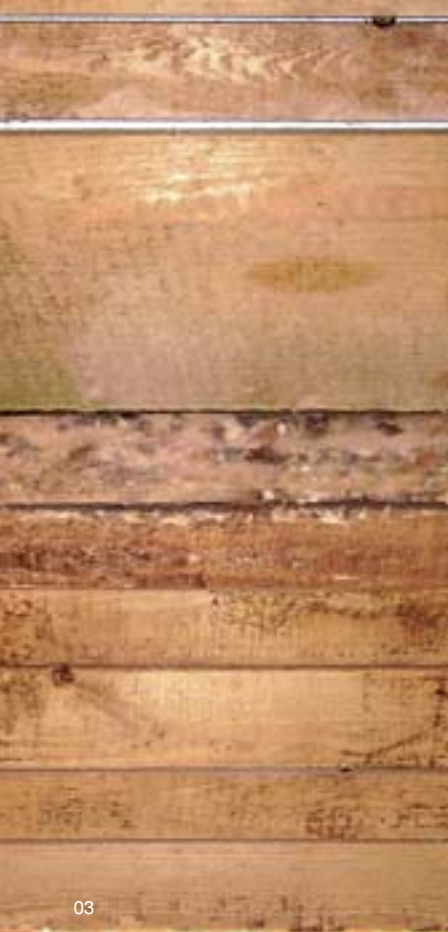
- 01 | Místo s výskytem vlhkostních poruch
02 | Snímek z termovizní kamery – v místě tepelných mostů je povrchová teplota nižší než v charakteristickém výseku konstrukce (na termogramu tmavší odstíny)
03 | Plísňe na odkrytých konstrukcích střechy

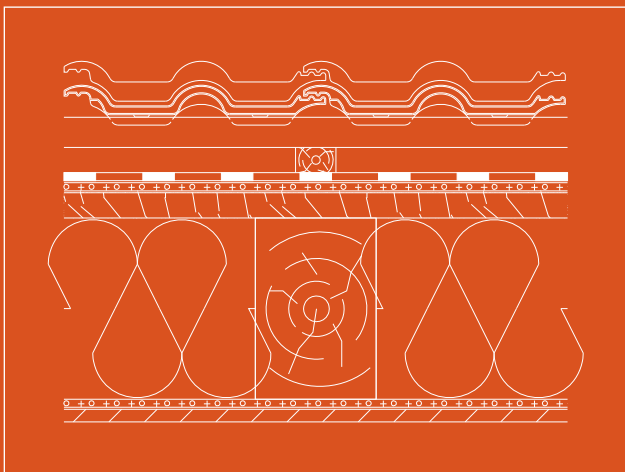
Obr. 01 | Původní skladba střechy o sklonu 12° a 15°

Parotěsnicí vrstva ve skladbě střechy byla ukončena volně na systémových kovových profilech sádrokartonových konstrukcí bez použití těsnící pásky. Tudiž nebyla vzduchotěsně napojena na obvodové konstrukce podkrovní (dle [5] se parotěsnicí vrstva parotěsně napojuje na všechny prostupující a ukončující konstrukce

- skládaná betonová krytina
- latě
- kontralatě ze štípaných prken
- asfaltový pás s volnými přesahy
- difúzně otevřená fólie lehkého typu
- dřevěné bednění z prken
- tepelná izolace ze skleněné vlny vložena mezi krokve
- polyetylenová fólie lehkého typu
- sádrokartonová deska

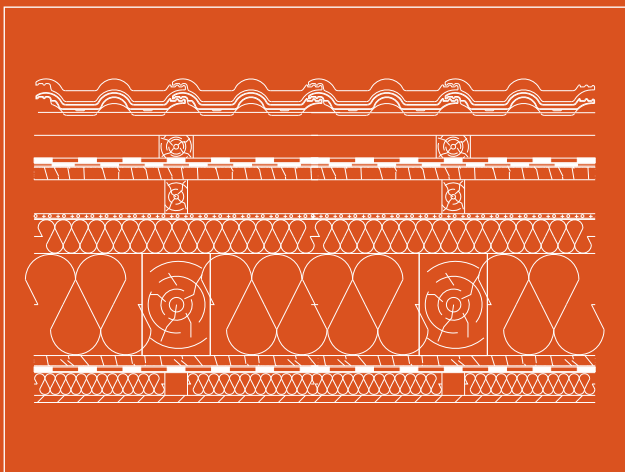
Obr. 02 | Nově navržená skladba střechy

- původní skládaná betonová krytina
- latě 60 × 40 mm
- kontralatě 60 × 40 mm
- pojistná hydroizolační vrstva z SBS modifikovaného asfaltového pásu, GLASTEK 40 SPECIAL MINERAL tl. 4 mm
- podkladní asfaltový pás V13
- bednění z desek OSB KRONOPLY 3 tl. 18 mm
- větraná vzduchová vrstva mezi kontralatěmi 60 × 40 mm
- větrová zábrana z kontaktní difúzně otevřené fólie, DEKTEN 135
- tepelná izolace vložena mezi latě (kolmo ke krokvim), ORSIK tl. 60 mm
- původní tepelná izolace mezi systémové kovové profily, ORSIK tl. 180 mm
- dřevěné bednění z desek OSB KRONOPLY 3 tl. 18 mm
- parotěsnicí vrstva ze samolepicího asf. pásu, BÖRNER DACO KSD-N tl. 1,5 mm
- tepelná izolace vložena mezi systémové kovové profily, ORSIK tl. 40 mm
- sádrokartonová deska, tl. 12,5 mm

Při volbě materiálu parotěsnicí vrstvy bylo cílem zajistit v maximální míře vzduchotěsnost skladby. Proto byl pro parotěsnicí vrstvu zvolen samolepicí asfaltový pás s hliníkovou vložkou BÖRNER DACO KSD-N. Pás se aplikoval zdola na bednění z desek OSB. Přesná poloha parotěsnicí vrstvy byla zvolena s ohledem na správný poměr tepelné izolace před a za parotěsnicí vrstvou (vyloučení kondenzace vodních par uvnitř konstrukce při dosažení požadovaného součinitele prostupu tepla konstrukcemi dle [6]). Jedná se sice o neobvyklé řešení, které ale při pečlivém provedení zajistí naprostou vzduchotěsnost a parotěsnost skladby střechy.

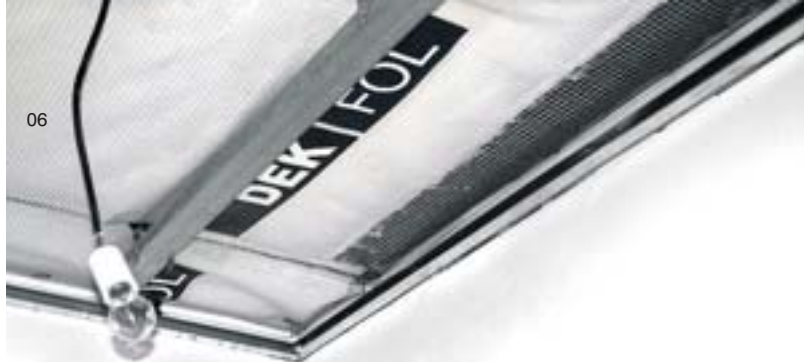
- 04 | Detail vzduchové kapsy ve spoji parotěsnicí fólie – chybně zaválečkový spoj
 05 | Správně zaválečkový spoj
 06 | Provedení detailu dle obrázku 04

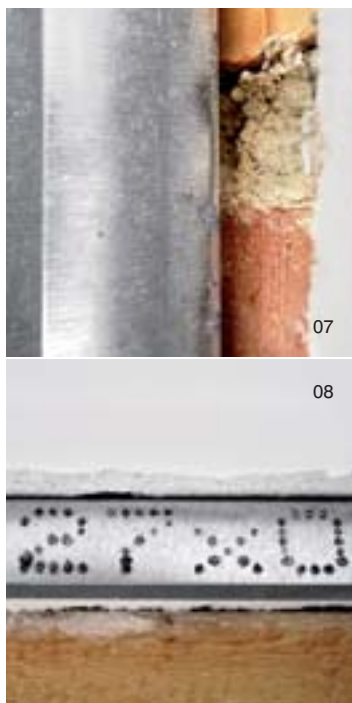
- 07| Chybné řešení – UD profil na neomítnuté stěně
- 08| Chybné řešení – UD profil na omítnuté stěně bez pěnové pásky
- 09| Zajištění polohy tepelné izolace vyztuženou PE fólií
- 10| Příprava UD profilu (DEKTAPE TP30 a SP)
- 11| Fólie zatažena pod UD profil
