DEK

**DVOJITÝ
HYDROIZOLAČNÍ
SYSTÉM DUALDEK
VE SKLADBÁCH PROVOZNÍCH
STŘECH**

DVOJITÝ HYDROIZOLAČNÍ SYSTEM DUALDEK

VE SKLADBÁCH PROVOZNÍCH STŘECH

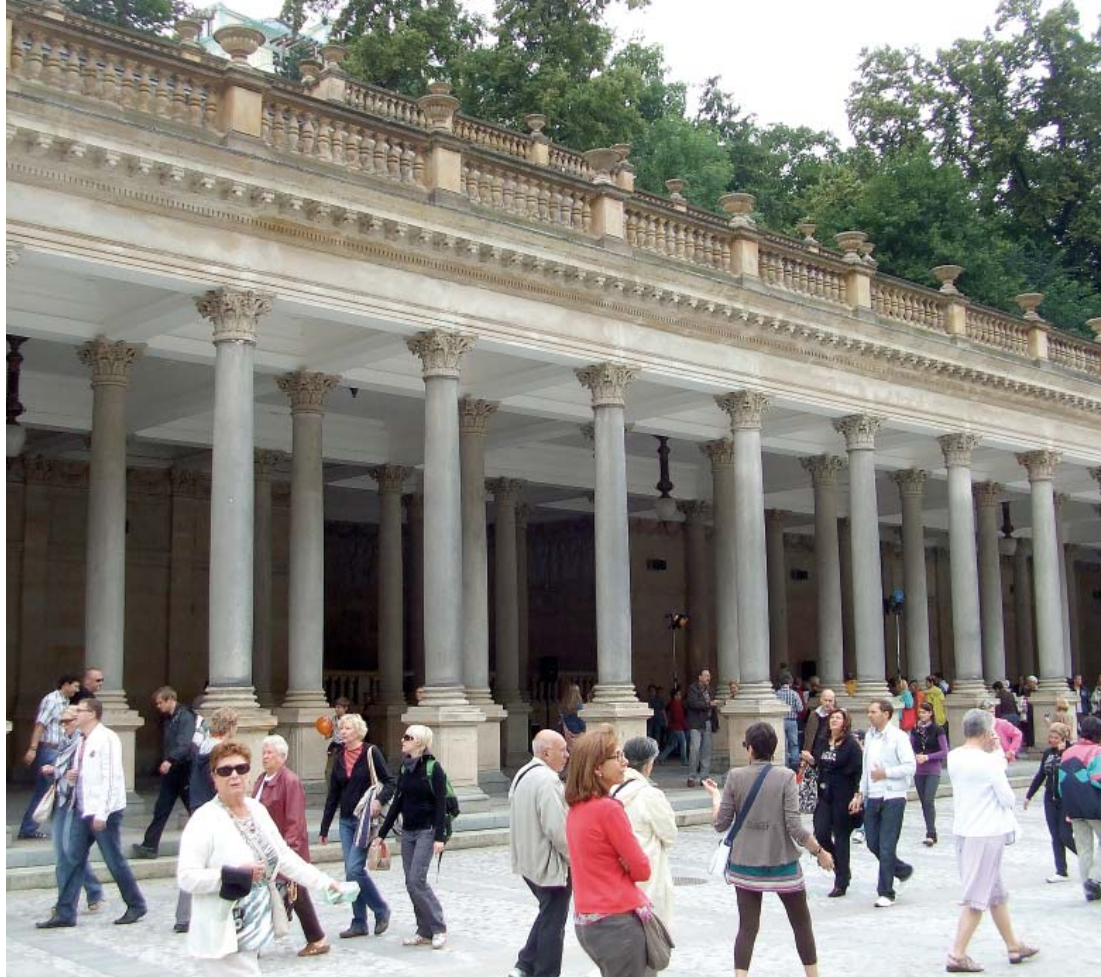
13| Stav terasy v létě 2012. Po prohlídce objektu lze konstatovat, že po 10 letech od dokončení rekonstrukce nedošlo k zatečení terasou do podstřeší. Nejsou zřejmé žádné projevy vlhkosti na kazetovém stropě.

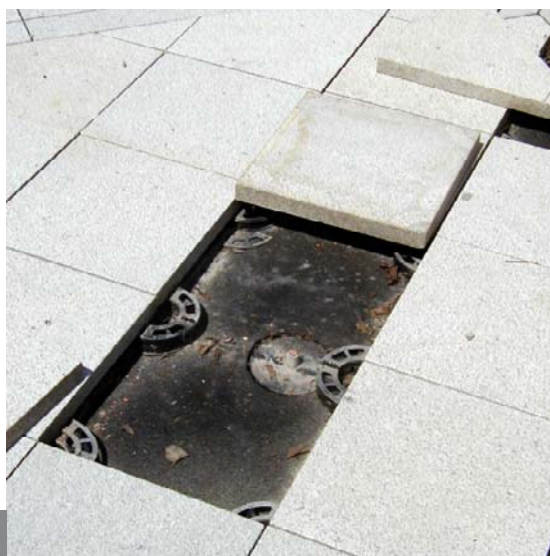
14| Stav terasy v létě 2012. Kontrolní trubice pod dlažbou na podložkách. I dnes by bylo možné ověřit těsnost systému vakuovou zkouškou, zatím k tomu však nebyl důvod.

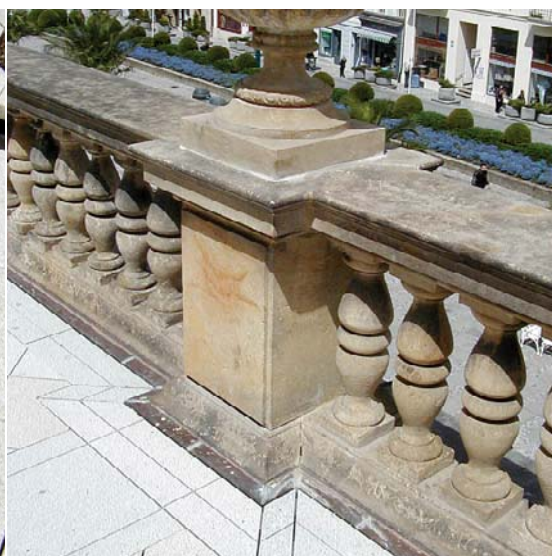
15| Stav terasy v létě 2012. Detail ukončení hydroizolace na balustrádě po 10 letech od opravy terasy.

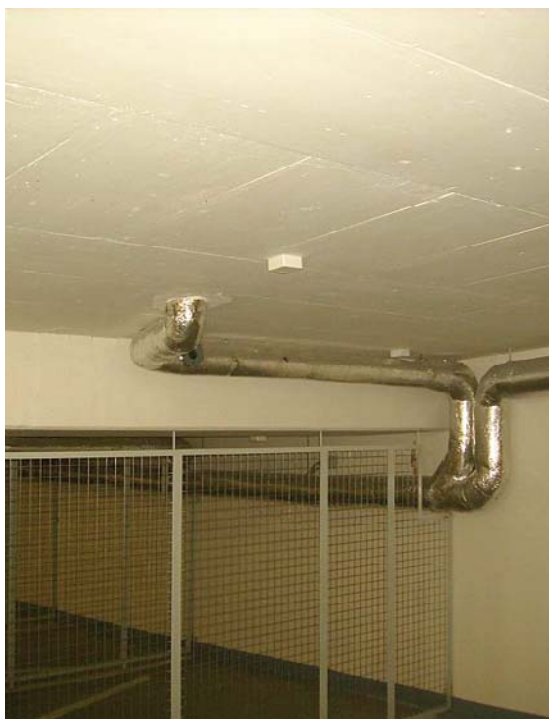
28| Stav v roce 2012 – pohled na střechu garáže po šesti letech užívání. Nedochozí k zatékání. Na stropě jsou stále přístupné kontrolní trubice hydroizolačního systému DUALDEK.

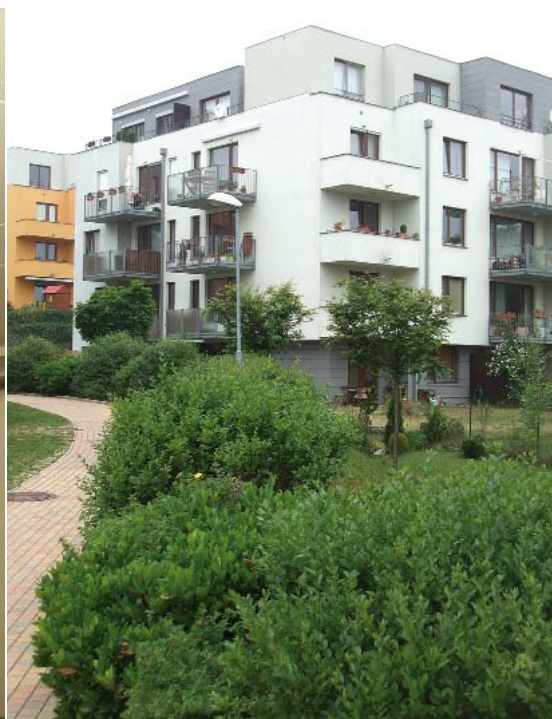
29| Stav v roce 2012 – předzahrádka a chodníky užívané na stropě suterénní garáže s hydroizolačním systémem DUALDEK.

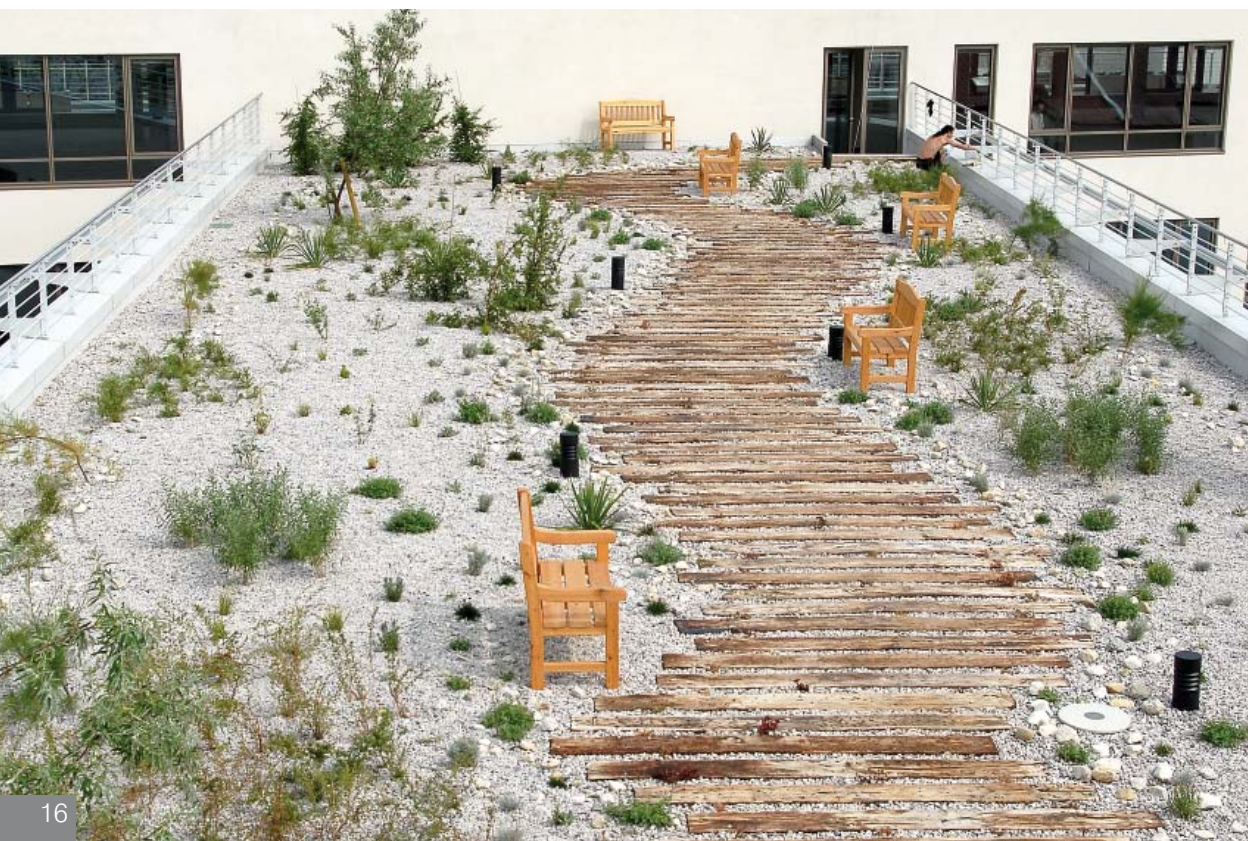
- 40) Stav v roce 2012. Po prohlídce objektu OASIS FLORENC a diskuzi se správcem lze konstatovat, že po 5 letech od dokončení střech nedošlo k zatečení do interiéru. Pohled na vegetační střechu nad 7. NP zachycenou během realizace na obr. /38/ a /39/.

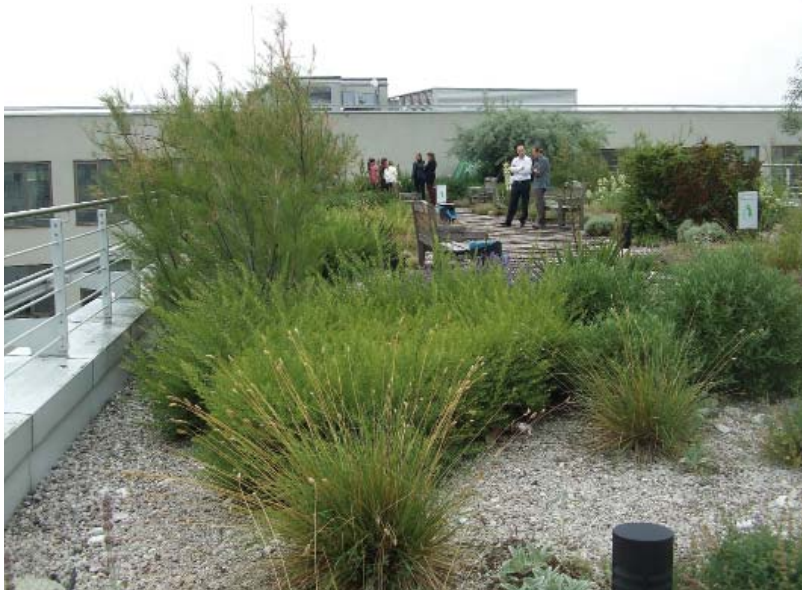
- 41) Stav v roce 2012. Kontrolní šachtice vegetační střechy nad 7. NP.

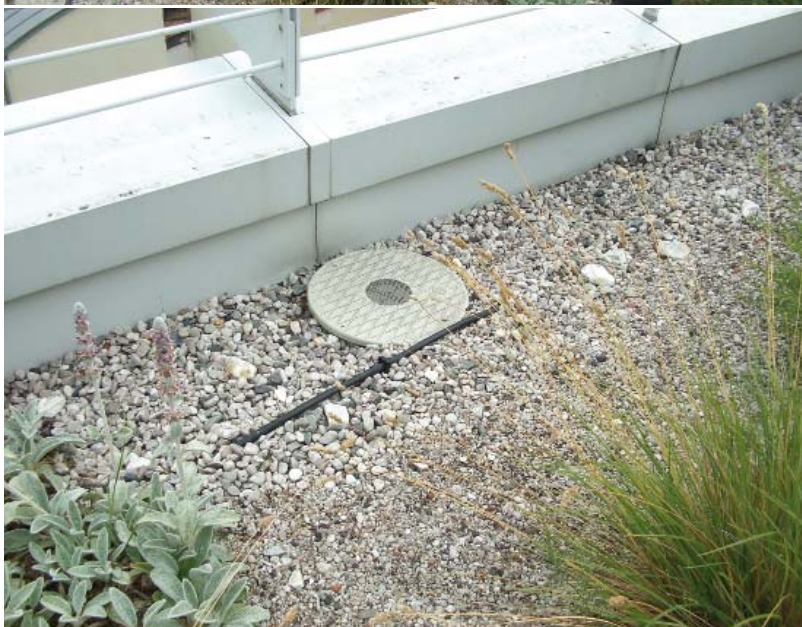
- 42) Stav v roce 2012. Pohled do kontrolní šachtice střechy nad 7. NP na kontrolní a sanační hadice.

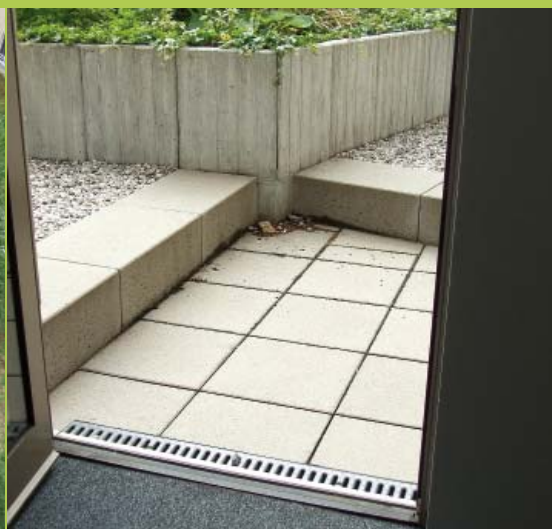
44| Stav v roce 2012. Práh vstupu z interiéru do střešní zahrady. Oblast pod dlažďenou plochou je odvodněna samostatným vtokem kvůli výškovým poměrům spádové vrstvy střechy.

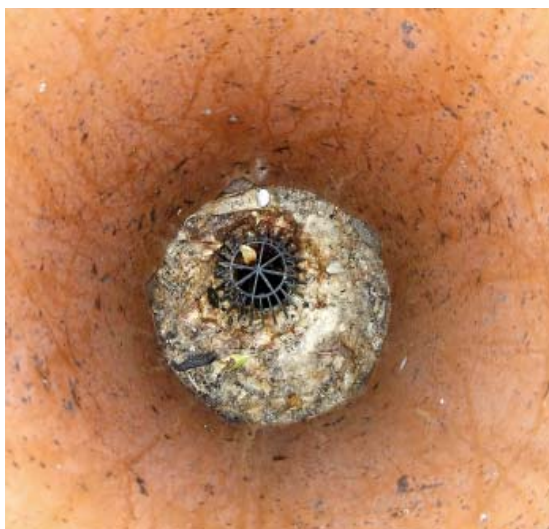
46| Stav v roce 2012. Kontrolní šachta se vtokem v úrovni dvojité hydroizolace DUALDEK.

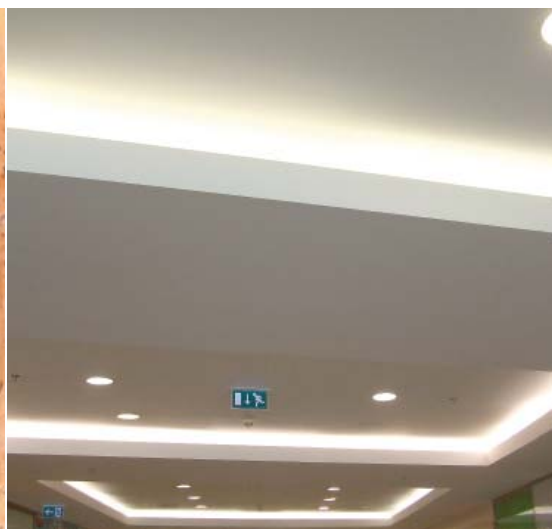
47| Stav v roce 2012. Pohled stropu pod vegetační střechou v komerčních prostorech bez jediné známky po zatékání.

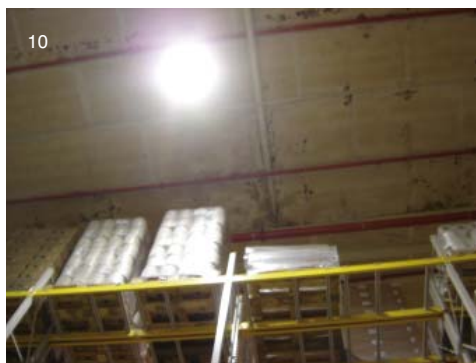
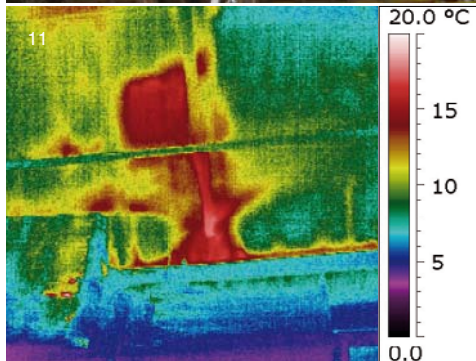
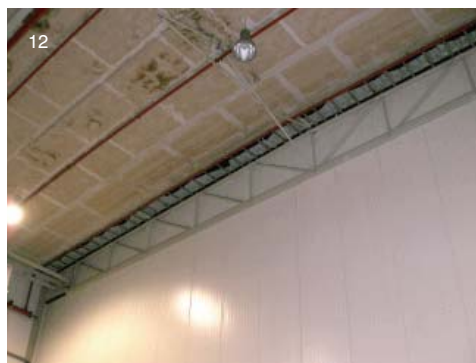
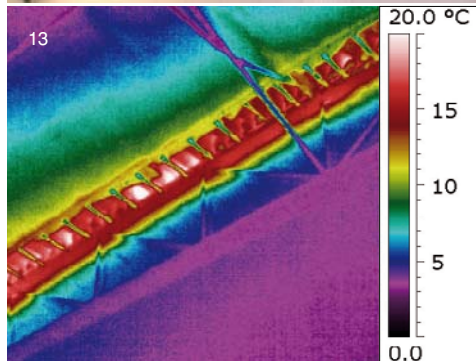
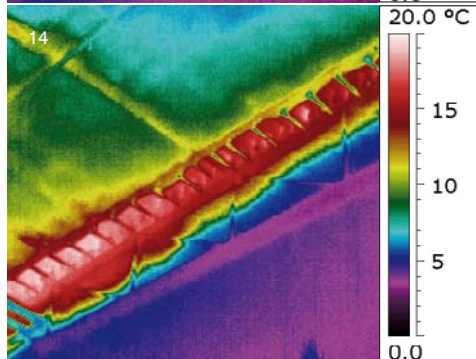
Pro průzkum haly jsme využili i termografii v kombinaci se zvýšením podtlaku. A hned první termovizní snímky interiéru chladírny prokázaly, že v provedeném podhledu jsou výrazné netěsnosti. Důkazem těchto netěsností jsou výrazně teplejší místa na termovizních snímcích podhledu viz obr. /10/ a /11/. Museli jsme konstatovat, že do prostoru chladírny se dostává teplý vzduch, který jsme detekovali měřením v dutině podhledu.

nepřinesly žádná dramatická zjištění. Naopak termovizní snímkování prokázalo významné netěsnosti a infiltraci teplého vzduchu do chladírny. Příčinou masivní vlhkosti a plísně na podhledu chladicí haly tedy nebyla vlhkost pronikající difúzí přes skladbu střechy, byla jí infiltrace teplého vzduchu ze sousední haly neutěsněnou spárou mezi trapézovým plechem a dělicí stěnou. Před realizací podhledu tento vzduch pronikal do prostoru chladírny a je možné, že byl jednou z příčin, proč již nebylo chladicí zařízení schopno dosáhnout nové požadované teploty v prostoru.

Investor na základě našeho doporučení provedl sundání celého podhledu. V provozu chladírny, kde provoz neměl být přerušen, nebylo možné podhled vysušit. Došlo k dotěsnění detailu napojení stropu na dělicí stěnu. Další měření těsnosti metodou Blower door test investor již neobjednal. Důvodem byl uspokojivý stav vnitřního prostoru chladírny a jejich konstrukcí bez negativních projevů vlhkosti. Navržená opatření byla úspěšná.
