DEK TIME

02 | 2013

**REKONSTRUKCE
PLOCHÉ STŘECHY
RODINNÉ VILY**

REKONSTRUKCE PLOCHÉ STŘECHY RODINNÉ VILY

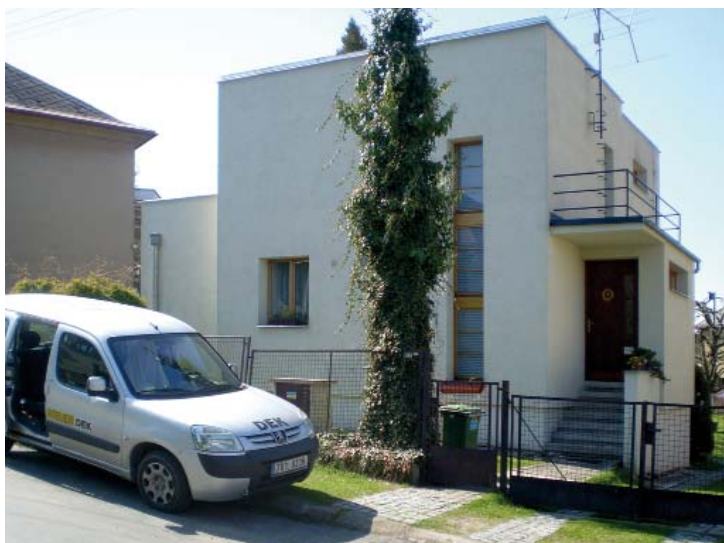
01 | Pohled na vilu před rekonstrukcí střechy

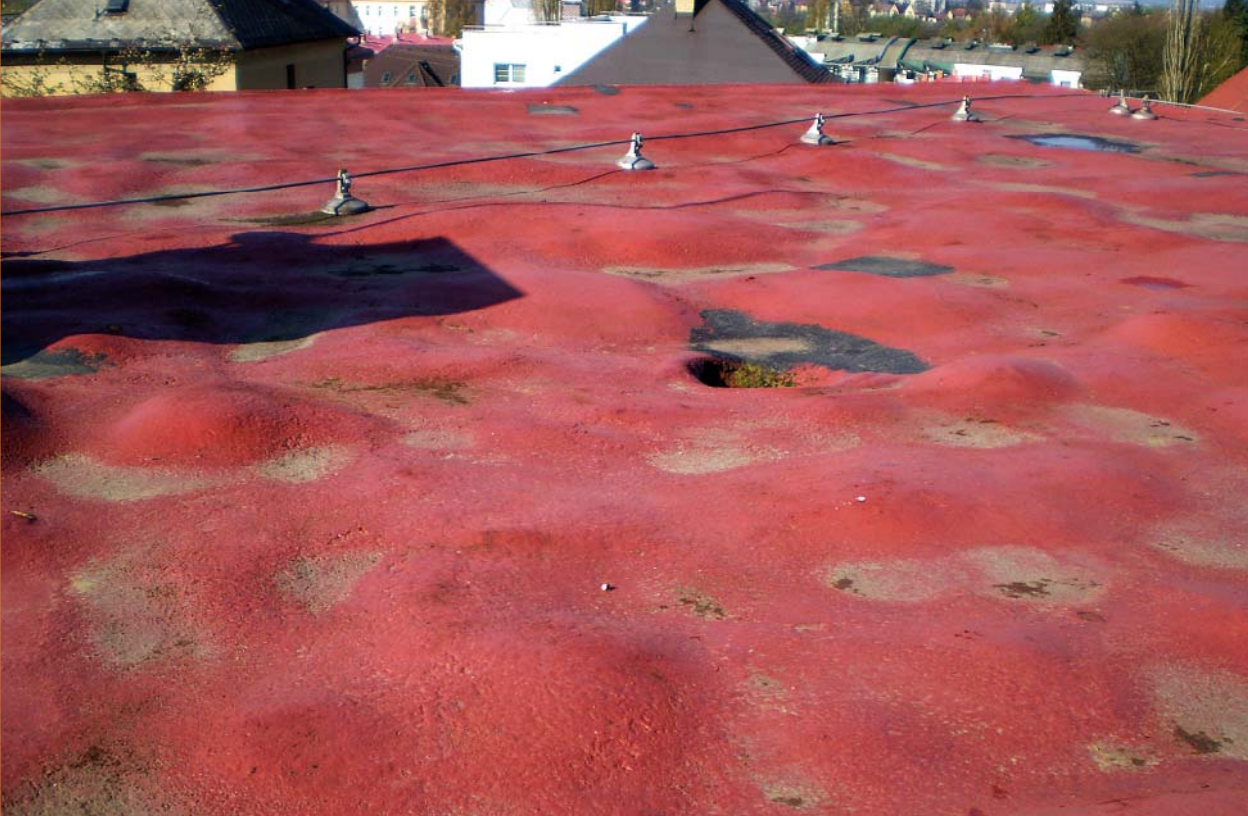
02| Výrazné boule, některé z nich popraskané na povrchu celé střechy. Vtok uprostřed plochy střechy, spád střechy však proměnný, při dešti se tvoří lokální kaluže

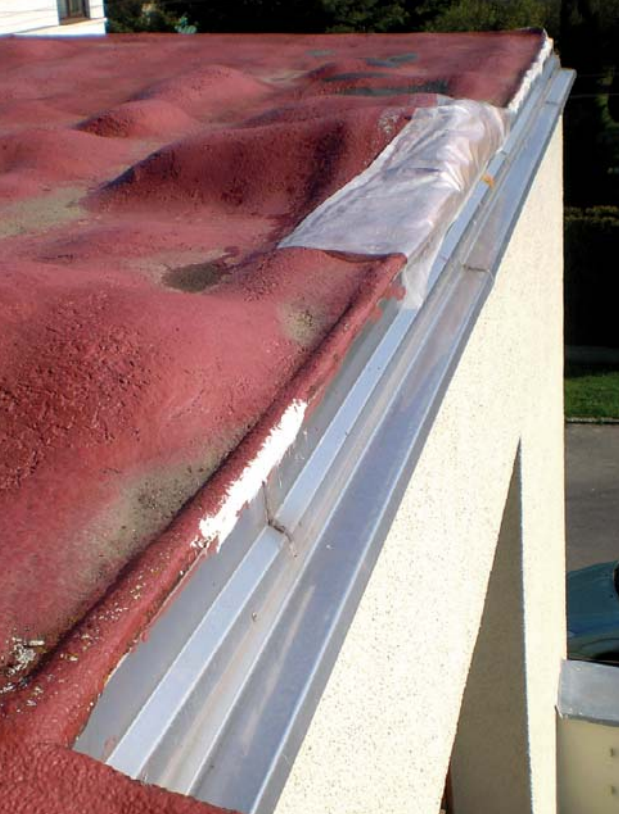
05| Okraj střechy ukončen závětrnou lištou. Klempířské konstrukce z ocelového pozinkovaného plechu z části opatřeny PUR nástřikem

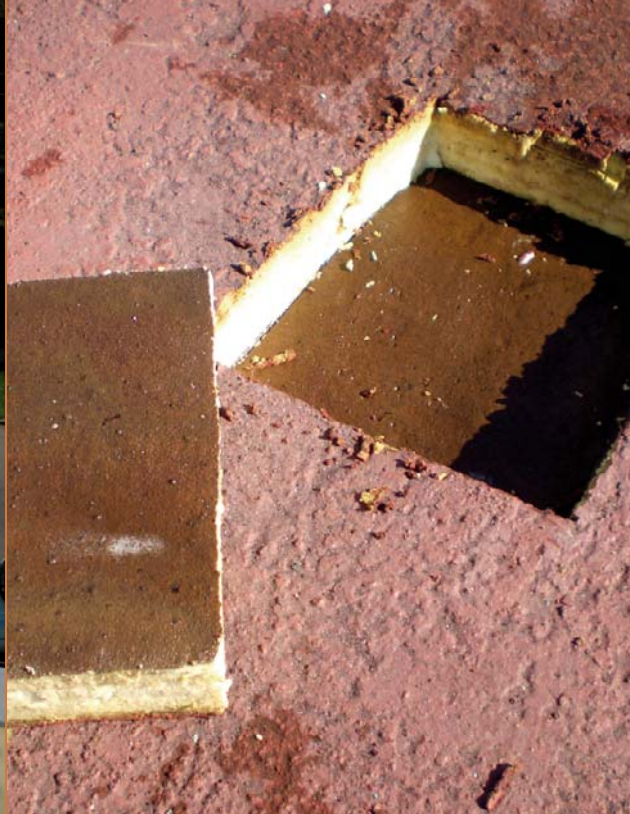
06| PUR nástřik nesoudržný s podkladem, vlhkost ve skladbě

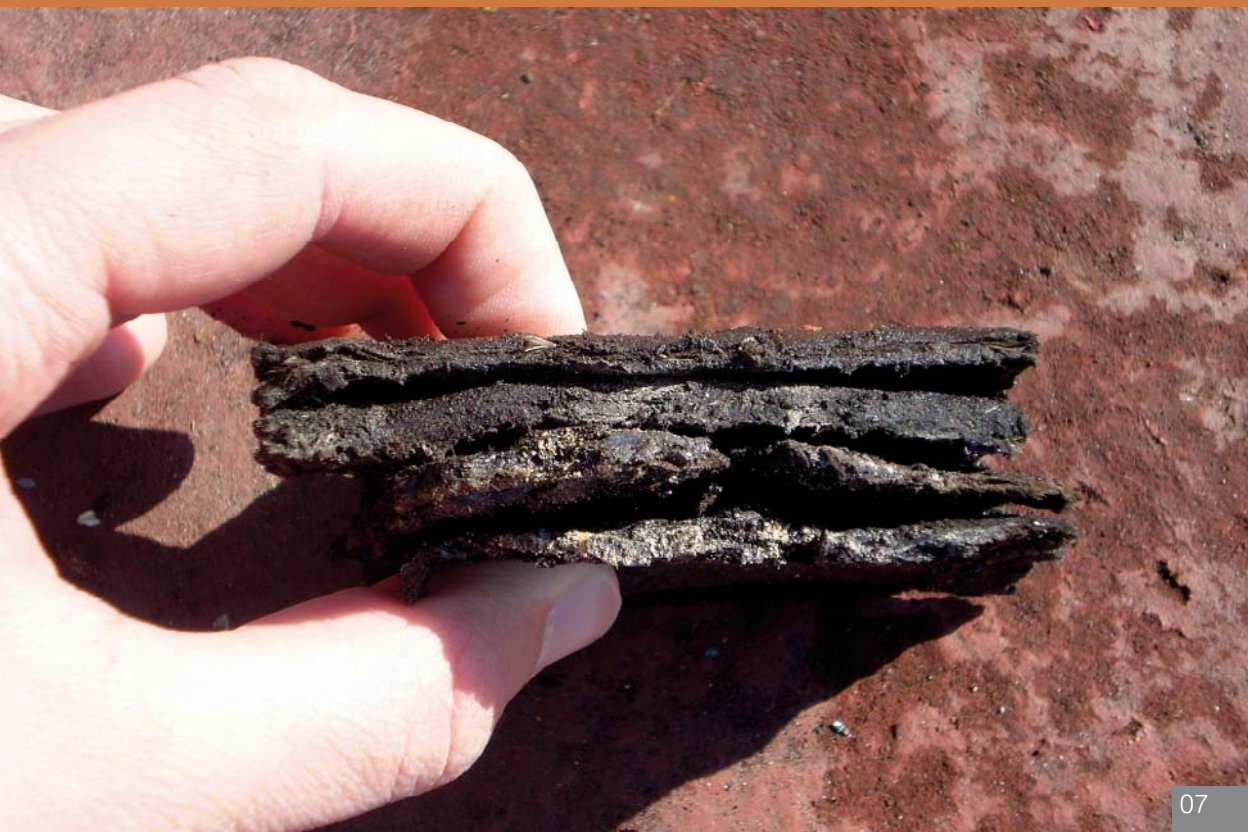
07| Pod PUR nástřikem zjištěno souvrství několika oxidovaných asfaltových pásů, jednotlivé vrstvy nespojitě

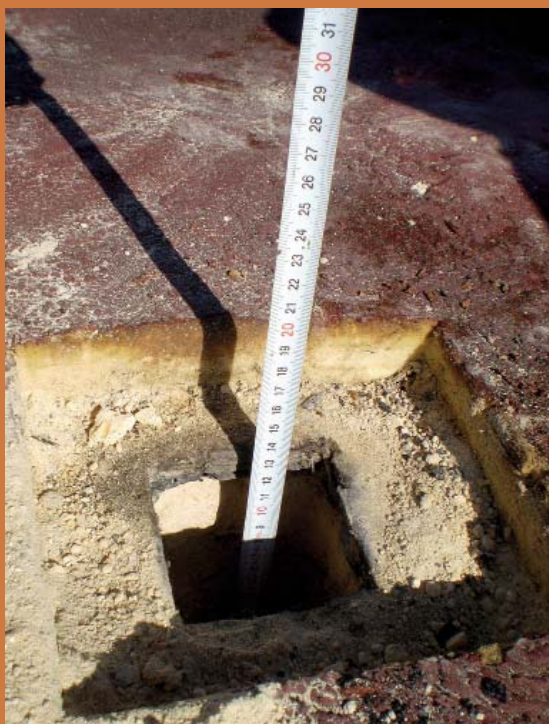
08 | Pod asfaltovými pásy byl násyp, pod ním betonová mazanina na stropní desce. Materiál ve skladbě byl vlhký

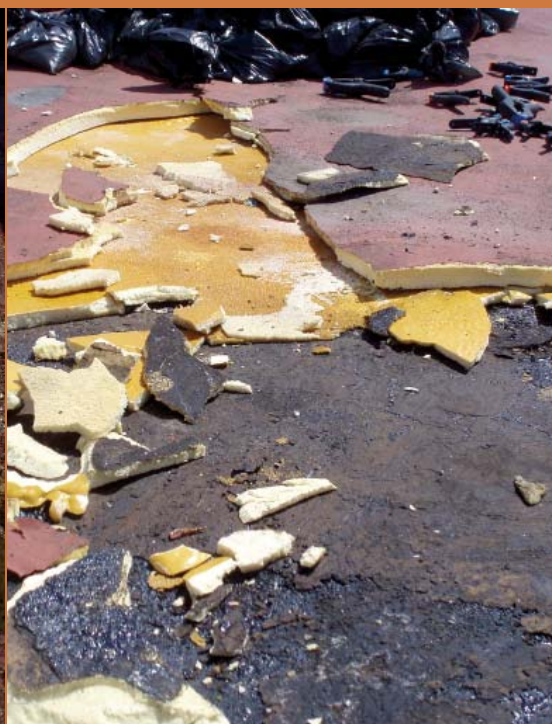
09 | Zahájení rekonstrukce odstraněním PUR nástřiku, nástřik nesoudržný s podkladem

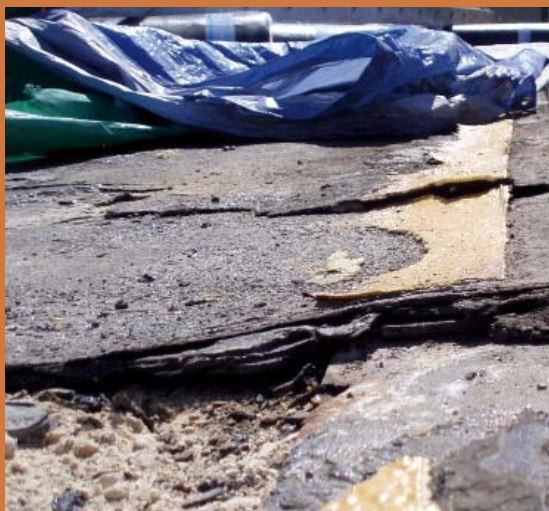
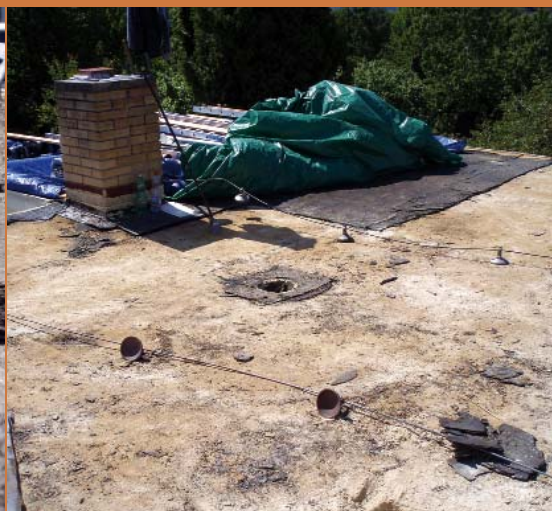
10, 11 | Odkryté hydroizolační souvrství z oxidovaných asfaltových pásů, pásy degradovány

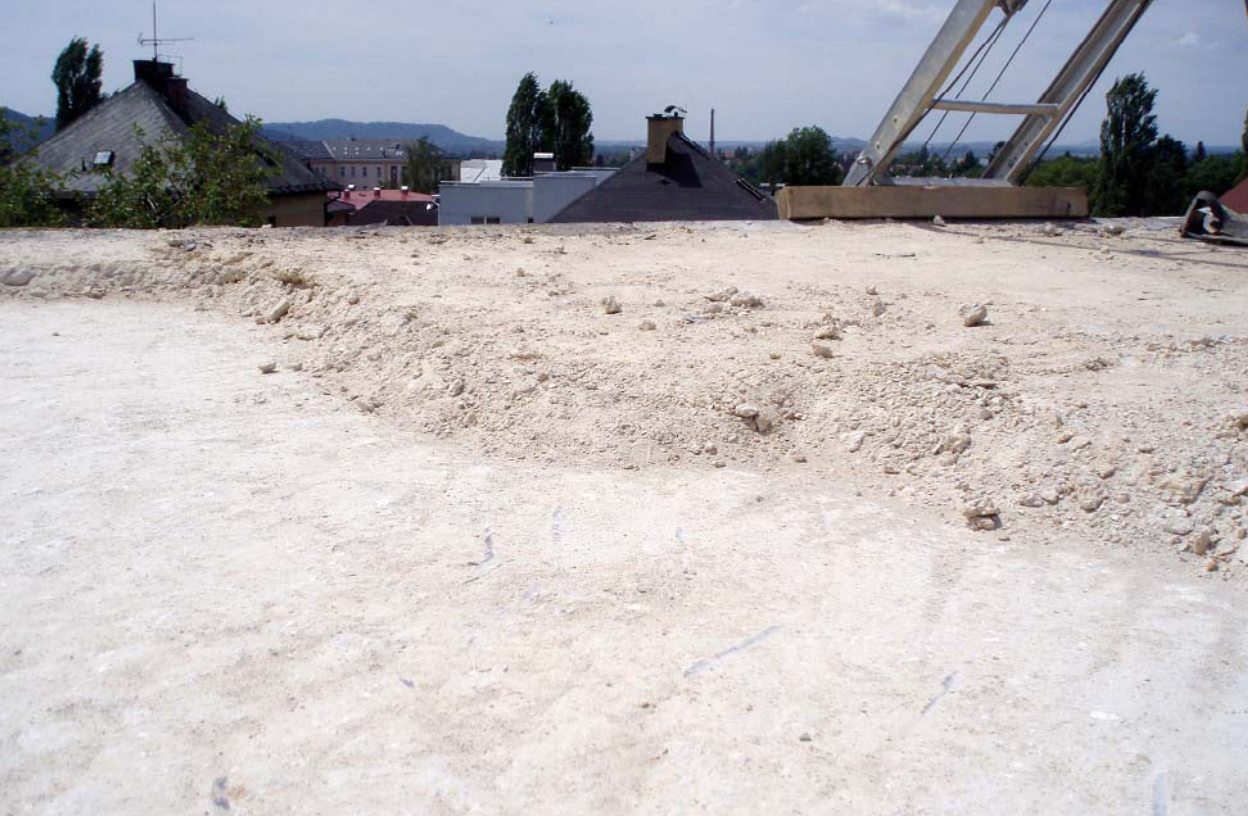
12| Odstraněno souvrství oxidovaných hydroizolačních pásů a násyp až na betonovou mazaninu na stropní konstrukci

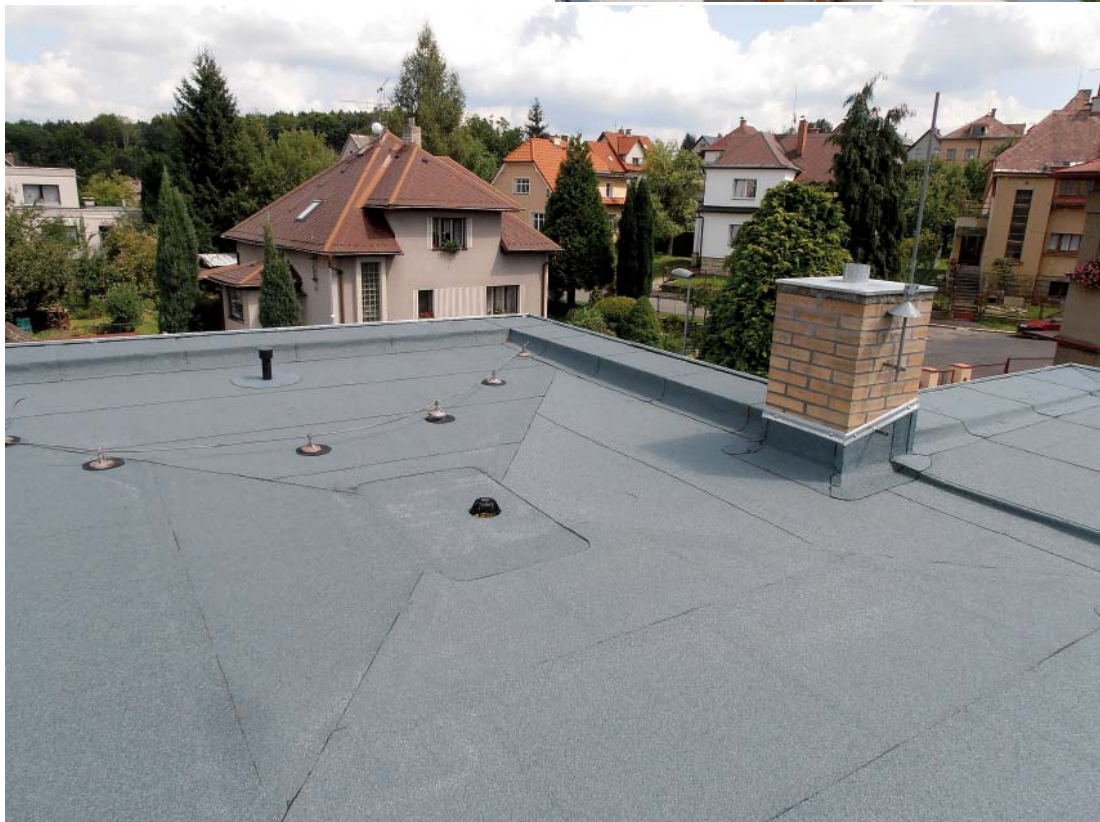
23 | Pohled na střechu po rekonstrukci

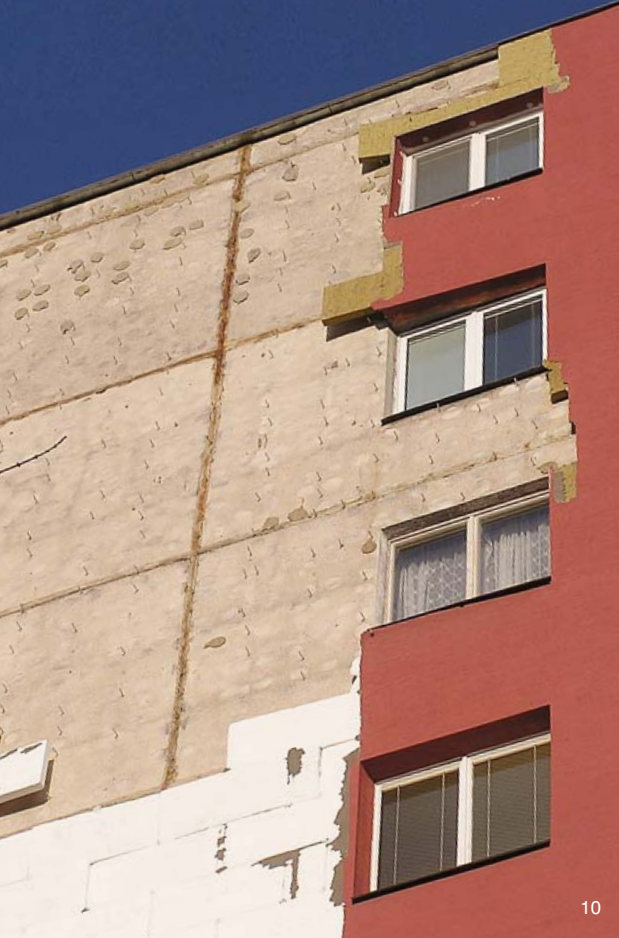
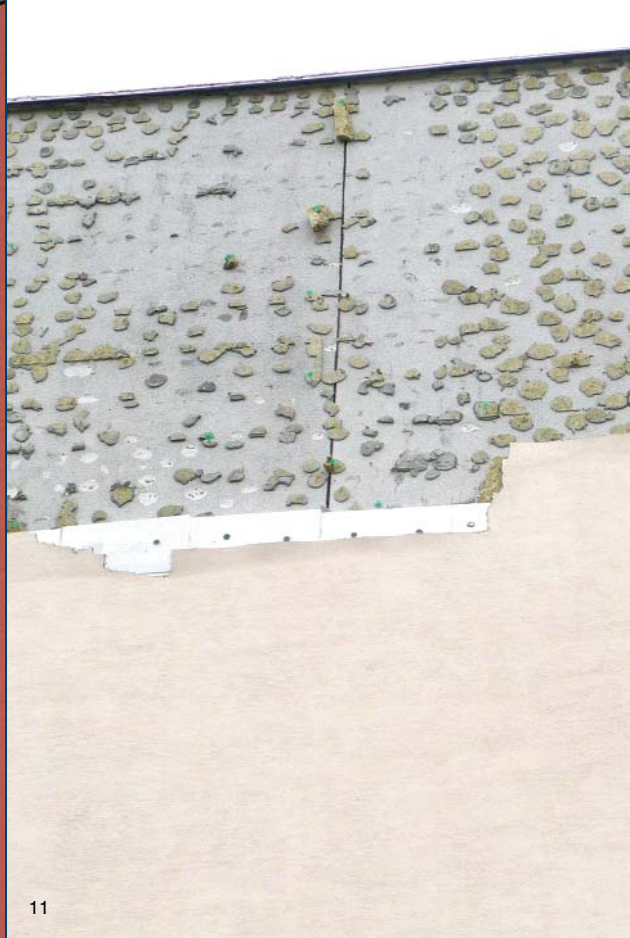
- 07 | Havária ETICS v dôsledku nesprávneho kotvenia [4]
- 08 | Havária ETICS v dôsledku nesprávneho lepenia a kotvenia [4]
- 09 | Nevhodné rozmiestnenie kotiev [4]
- 10 | Dôsledok použitia nesprávneho kotvenia [4]
- 11 | Dôsledok použitia nesprávneho typu kotvy do podkladového materiálu (natĺkacia kotva do pórobetónu) a nesprávneho lepenia [4]
- 12, 13 | Nefunkčne osadená rozperná kotva [4]

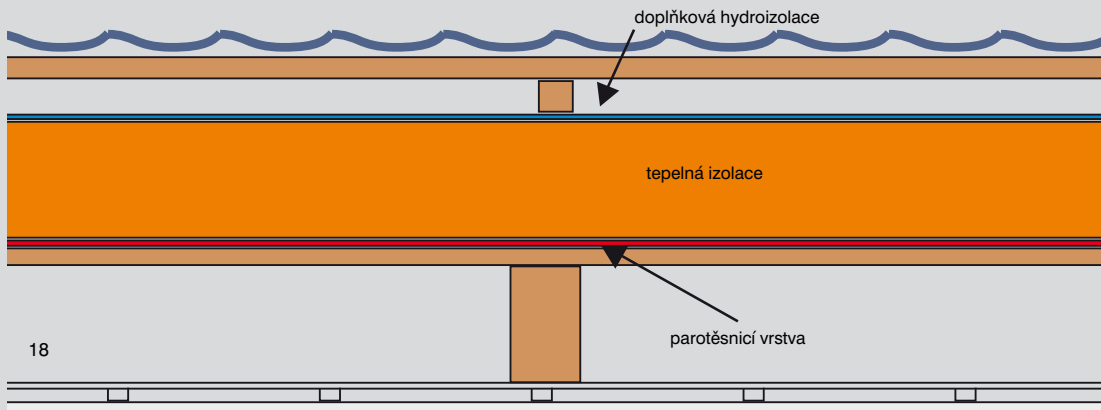
18

Příčinou zatékání do prostoru wellness byl dle našeho názoru špatný návrh střešní skladby z tepelněizolačního hlediska. Ve skladbě během roku kondenzovalo nadměrné množství vody, která pak vytékala ven.

Princip opravy střechy spočíval v nahrazení stávající skladby střechy, která nad náročným prostorem těžko vyhoví, správně dimenzovanou skladbou tzv. „nadmakroevní střechy“. Princip této skladby je zachycen na obr. /18/. Hlavními výhodami této skladby jsou:
