ČASOPIS SPOLEČNOSTI DEK PRO PROJEKTANTY A ARCHITEKTY
ČASOPIS SPOLEČNOSTI DEK PRE PROJEKTANTOV A ARCHITEKTOV

**STABILIZACE KRYTINY
NA DŘEVĚNÉM BEDNĚNÍ
S VĚTRANOU VZDUCHOVOU
VRSTVOU**

ČLÁNEK DOKUMENTUJE HAVÁRII A OPRAVU STŘECHY S PLECHOVOU DRÁŽKOVOU KRYTINOU. HAVÁRIE BYLA ZPŮSOBENÁ SILNÝM VĚTREM. ČLÁNEK PŘINÁŠÍ ROZBOR PŘÍČIN HAVÁRIE, POPISUJE VLASTNOSTI DRÁŽKOVÉ KRYTINY A NÁVRH JEJÍ STABILIZACE.

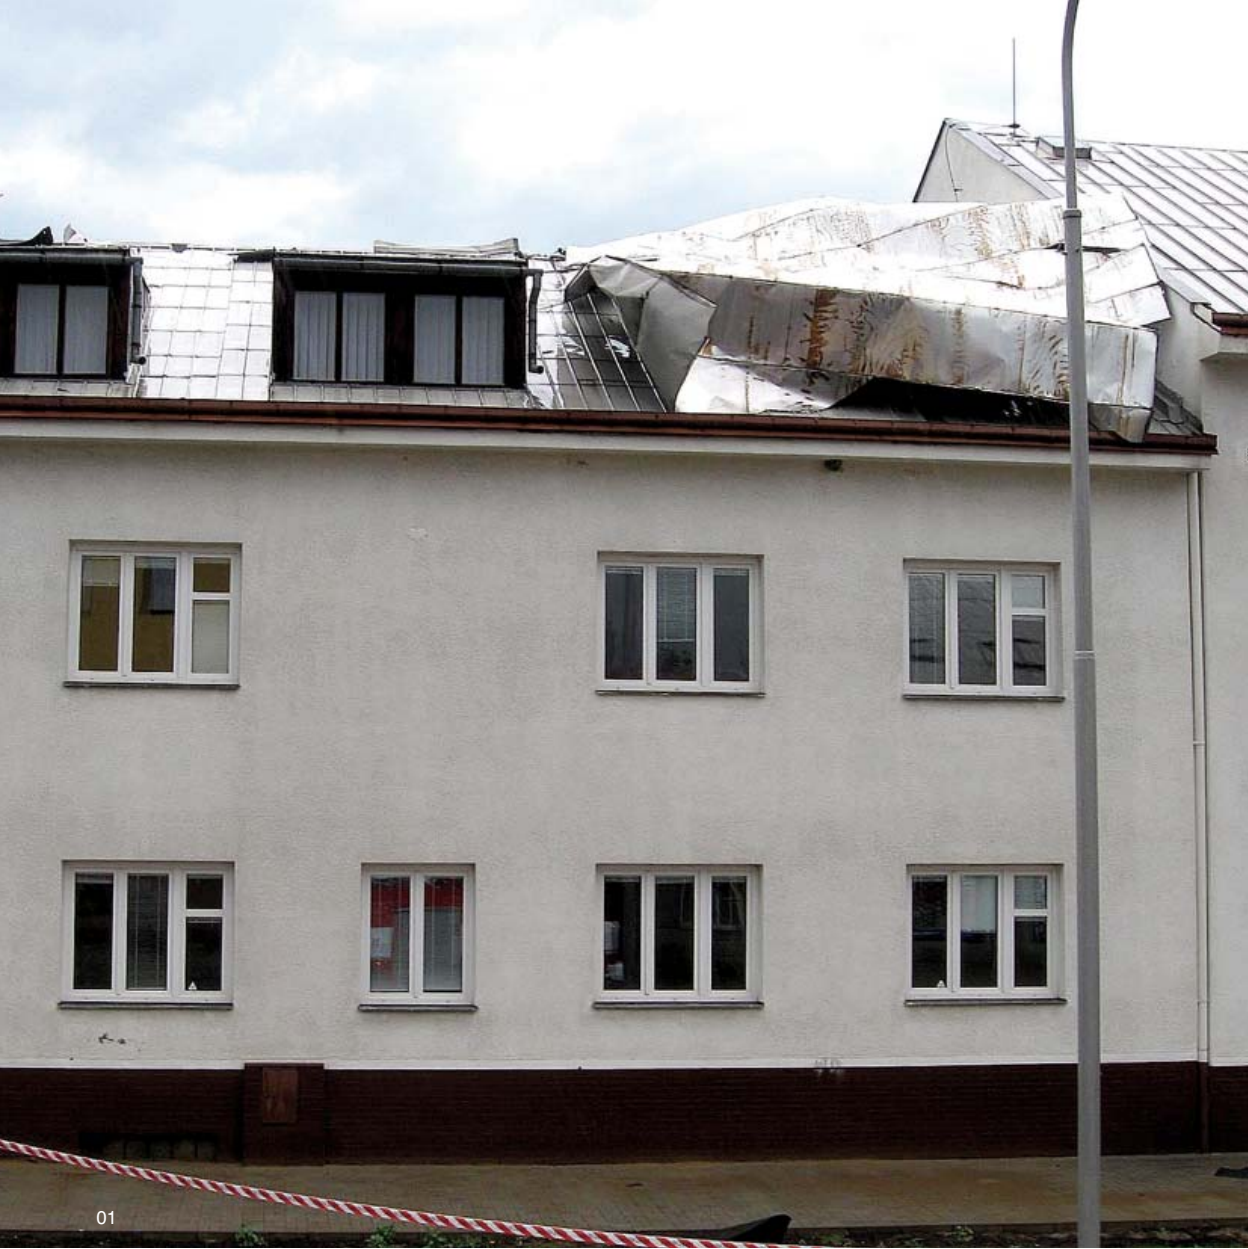
01

Na podzim roku 2012 jsme byli přizváni k havárii části střešního pláště na jednom z objektů základní školy v Lipníku nad Bečvou. Plechová krytina střechy byla po silné bouři doprovázené porvy větru na velké části střechy odtržena /obr. 01/.

Vítr odrhl krytinu od nosného podkladu na dvorní straně budovy. Rozsah poškození je zřejmý z obrázků /01/ až /05/. Větší část plechové krytiny zůstala

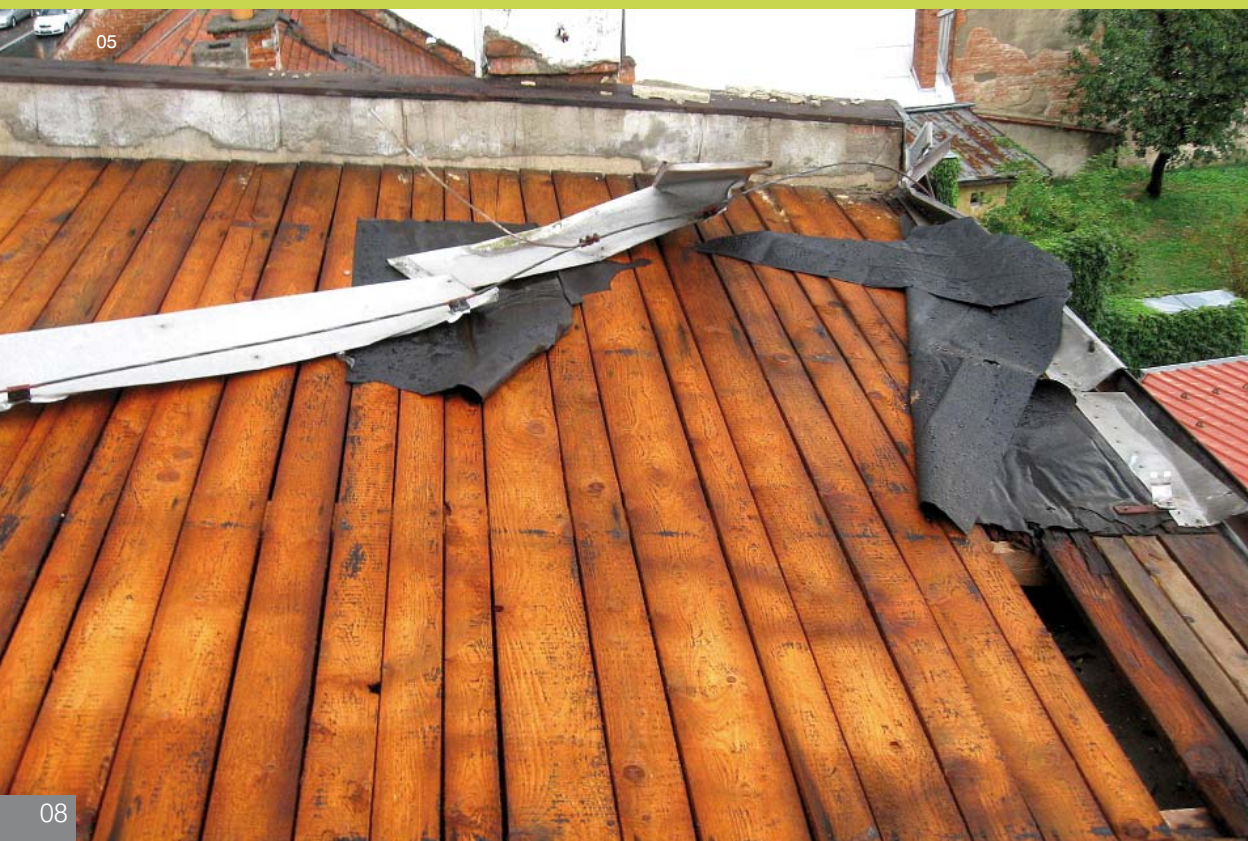
05

větrm. Stabilita krytiny byla dále snížena nedostatečným kotvením oplechování atiky a degradací dřevěného bednění v místě okapu /obr. 05/, kde je střecha namáhána sáním větru nejvíce (rohové a okrajové oblasti).

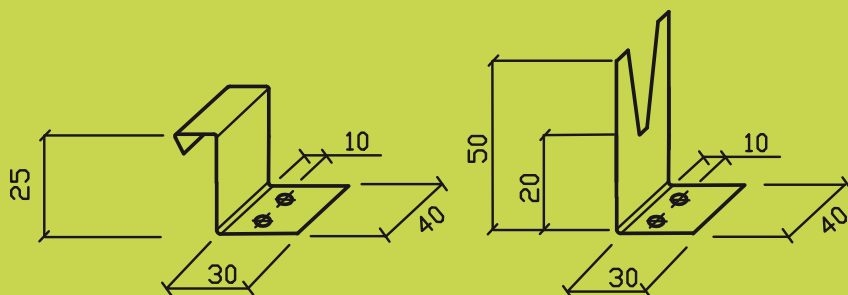
07 | Příklady příponek podle ČSN 73 3610

Klempířská norma taktéž uvádí příklady příponek z plechových pásků /obr. 07/ pro hladkou drážkovou krytinu, a to jak pevně, tak posuvně provedení. Oba typy jsou nezbytné pro řešení dilatace klempířské konstrukce.

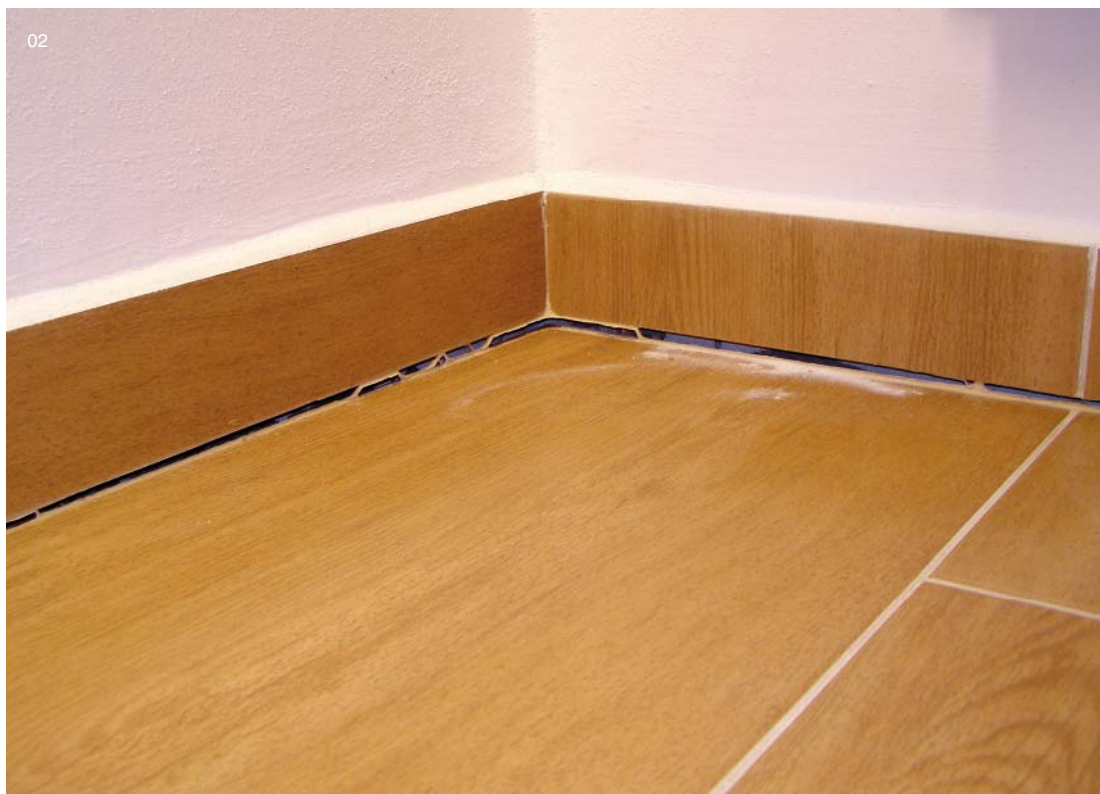
běžně nižší a výrobci tak bohužel nemusí dlouhodobé vlastnosti stlačení izolantů uvádět. Otázkou pak je, co se stalo s podlahou zateplenou vrstvou EPS zachycenou v detailu na /obr. 02/.

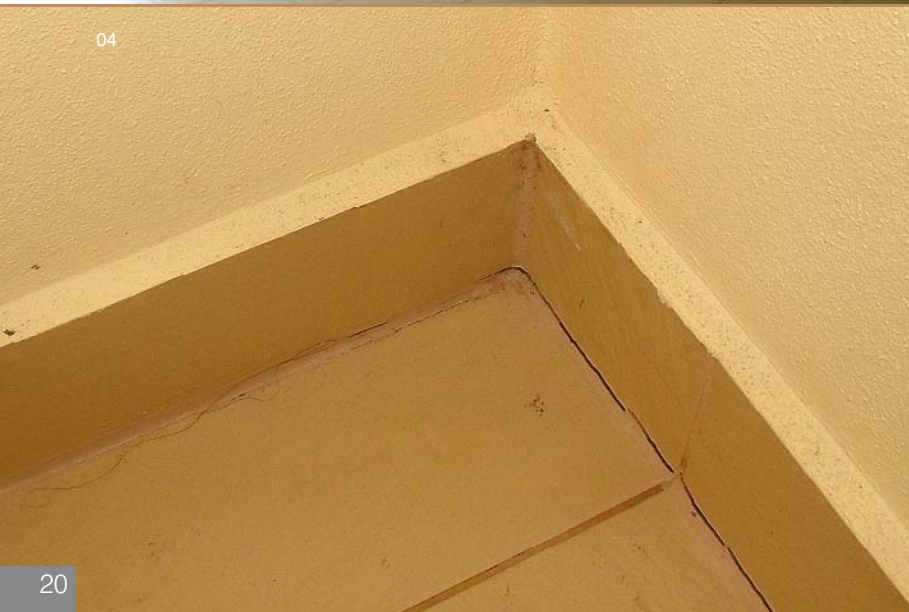
04

K řešení reklamace byla přizvána Akreditovaná zkušební laboratoř ATELIER DEK. Při průzkumu horního bytu bylo zjištěno, že nášlapná vrstva byla tvořena keramickou dlažbou /obr. 03/. Dlažba byla od soklu oddělena pružným tmelem, místy však popraskaným /obr. 04/.

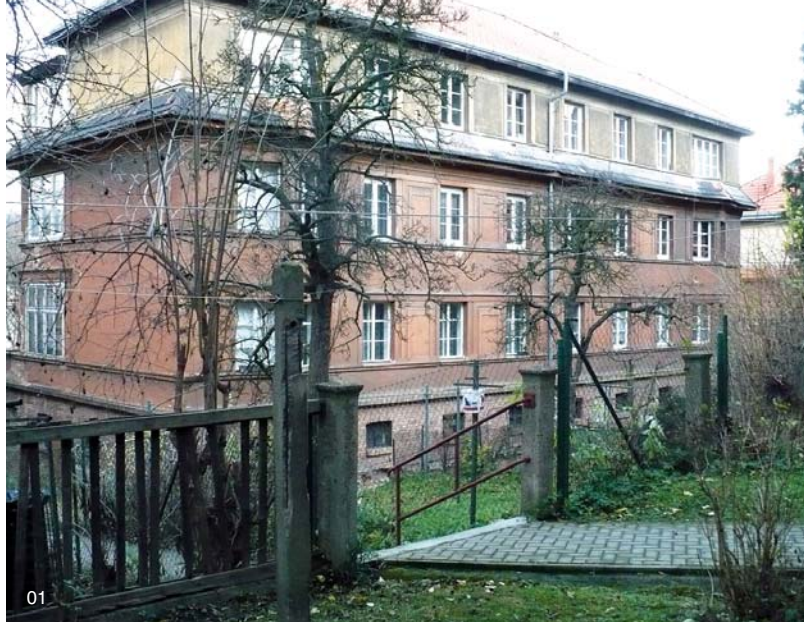
01

Čtyřpatrový zděný bytový dům byl vystavěn v dvacátých letech 20. století jako jeden ze souboru domů v dané lokalitě /obr. 01, 02/.

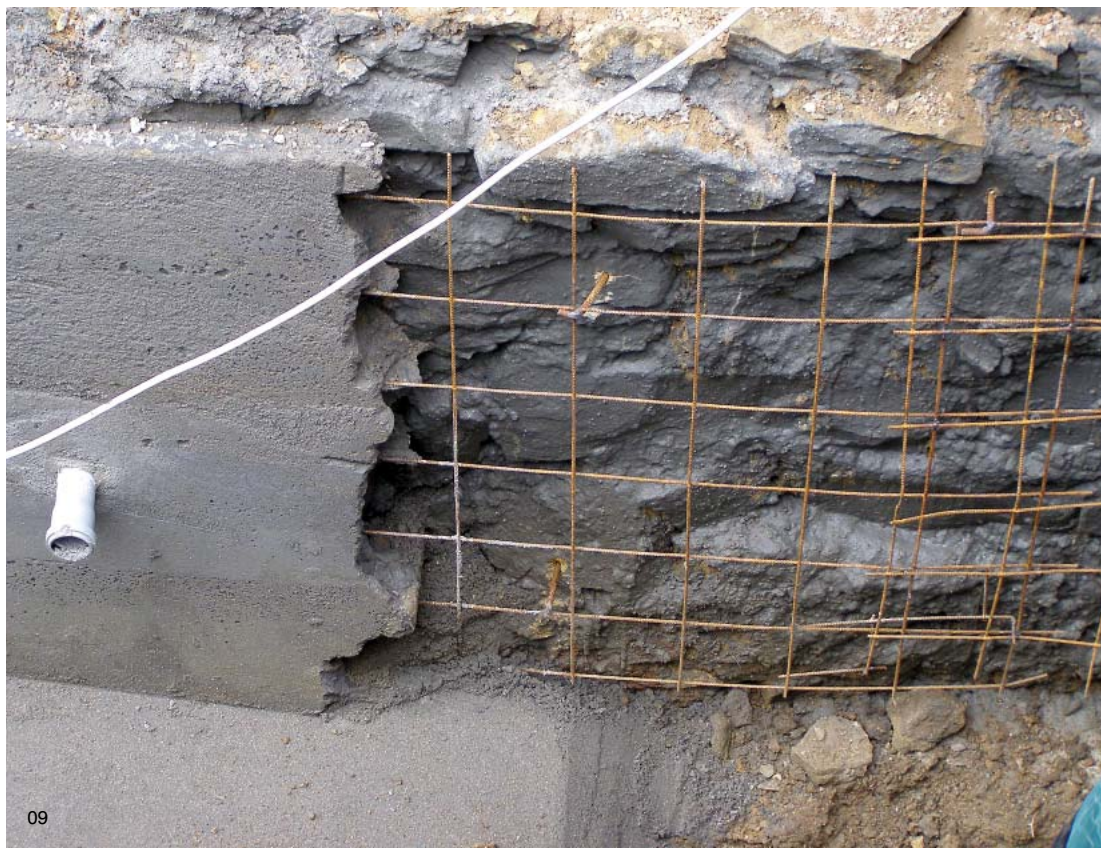
09

výšce základů /obr. 09/. Betonová vrstva byla vyztužena ocelovou kari sítí kotvenou do původní konstrukce základů. V rámci betonářských prací byl proveden žlábek pro položení drenážní trubky /obr. 10/.

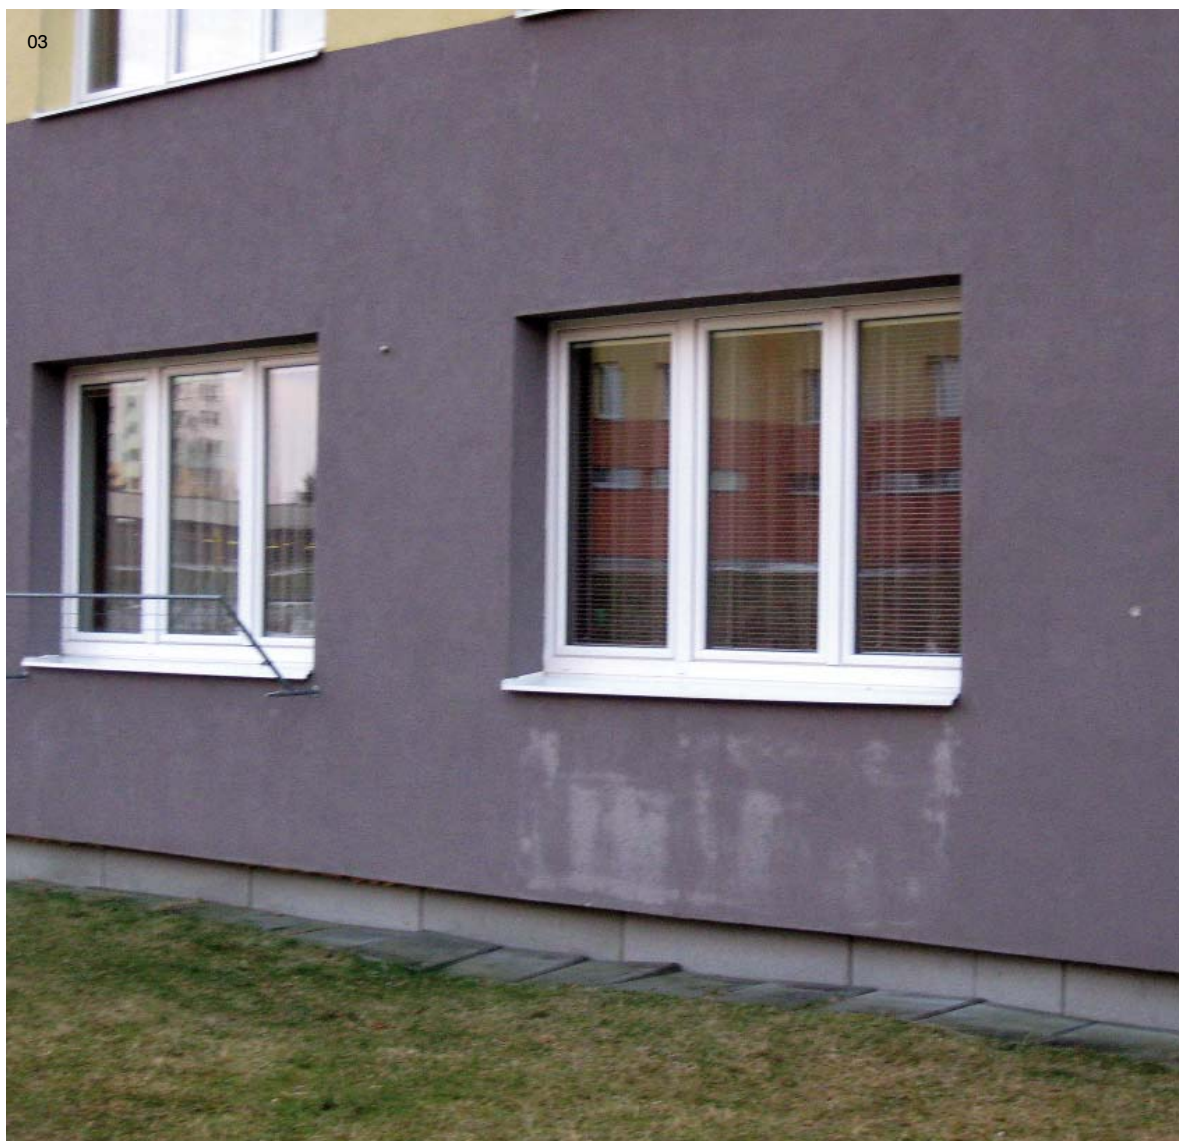
03| Světlejší anomálie
v barevném odstínu

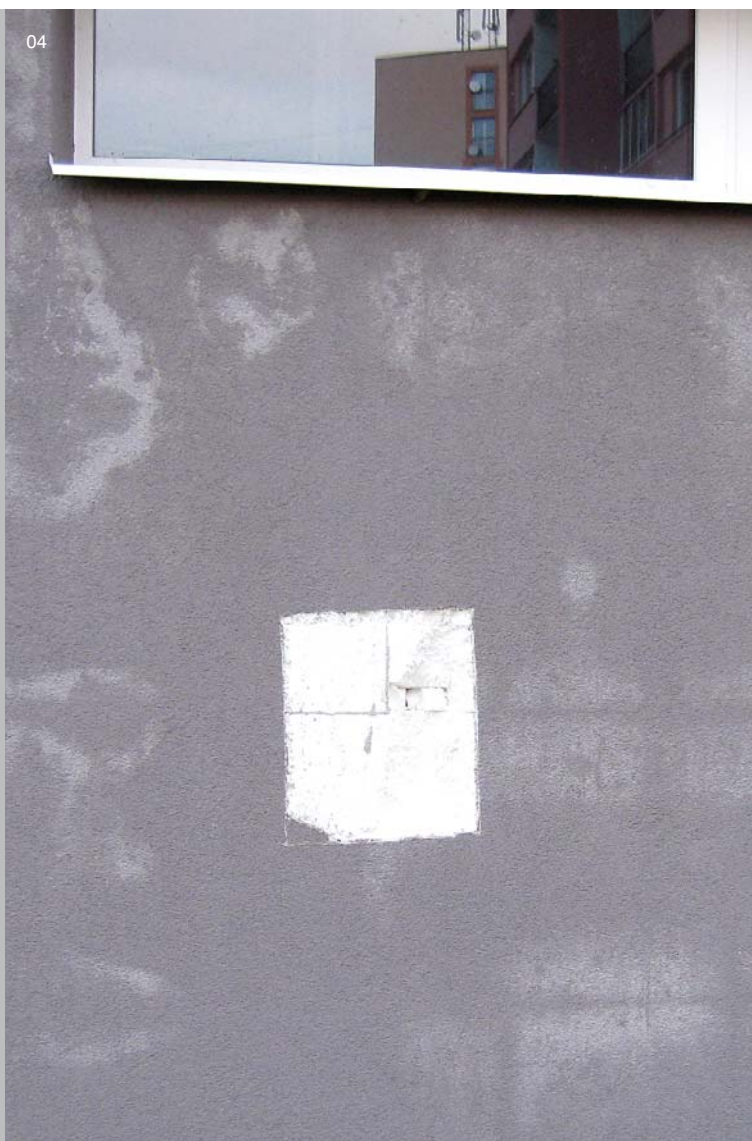
04| Sonda v místě anomálie

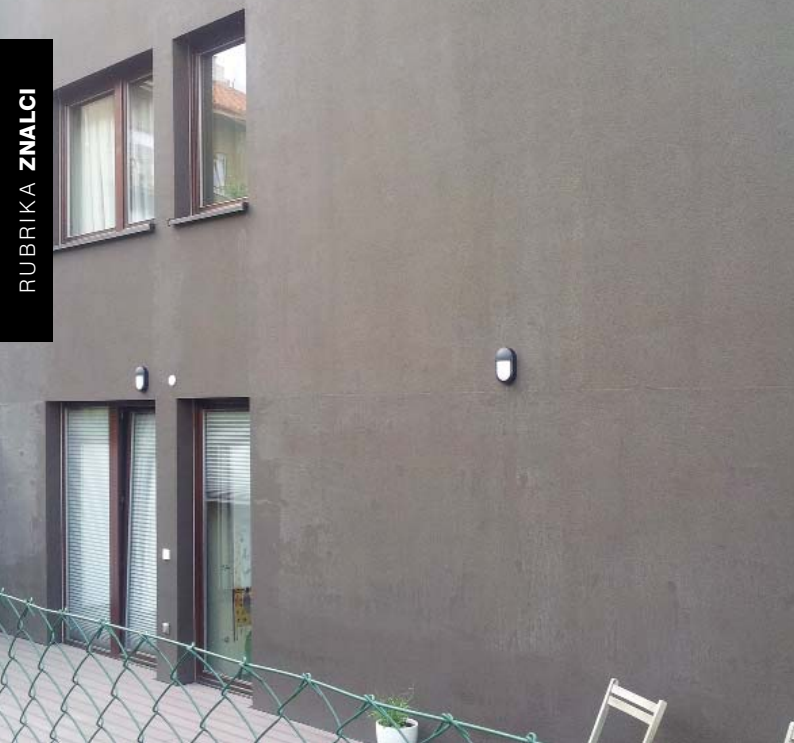
05 | Světlé plochy na povrchu fasády

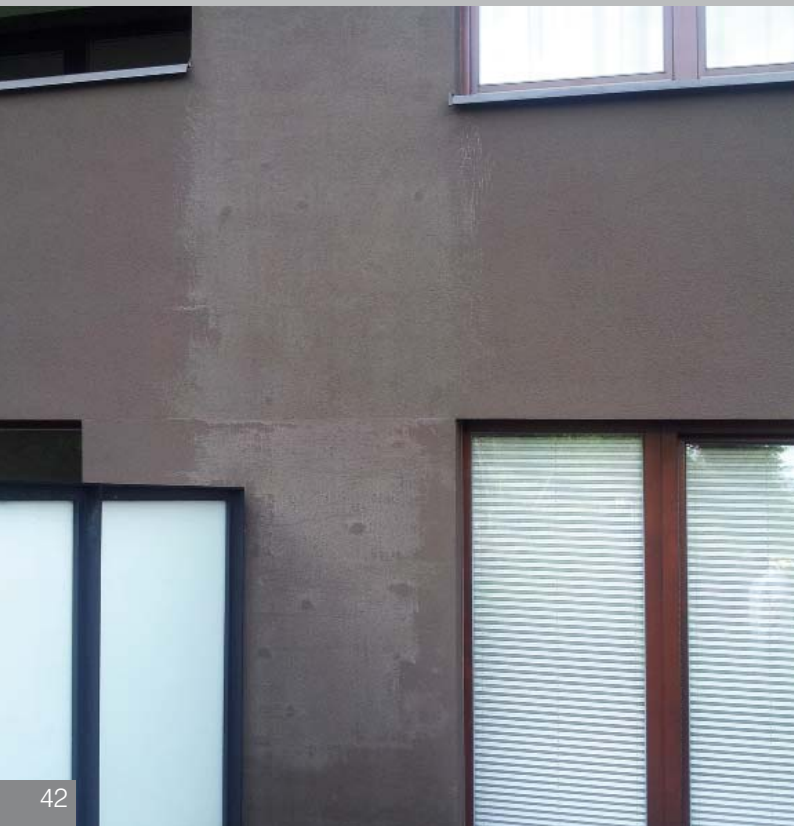
06 | Světlé plochy na povrchu fasády
