VLIV PROPUSTNOSTI ZEMIN NA VOĽBU HYDROIZOLAČNÍHO SYSTEMU

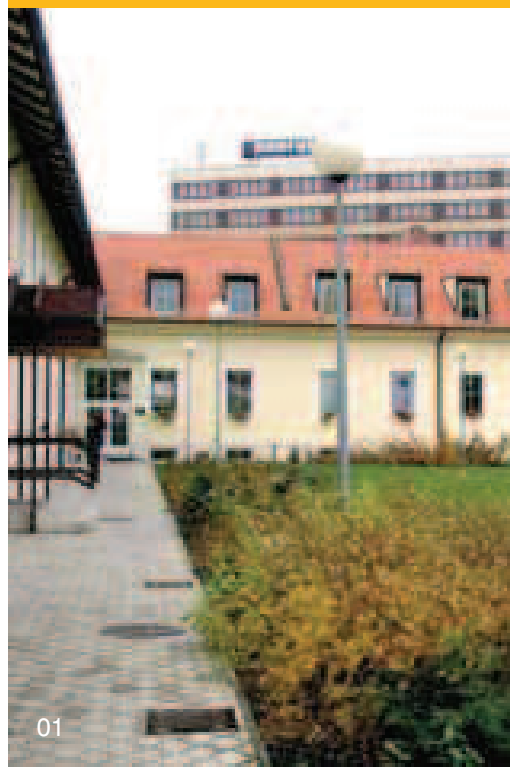
Prvním příkladem je novostavba podsklepeného objektu spojovacího krčku vestavěná mezi dva již stávající objekty /foto 01/. Projektant při návrhu hydroizolační ochrany spodní stavby objektu vycházel pouze z informace, že hladina podzemní vody se nachází v dostatečné hloubce pod základovou spárou a navrhl jako hydroizolaci spodní stavby jeden asfaltový oxidovaný pás, tedy hydroizolaci pouze proti zemní vlhkosti, případně proti vodě stékající po povrchu hydroizolace.

01 | Podsklepený objekt spojovacího krčku
02 | Vlhkostní poruchy v suterénu

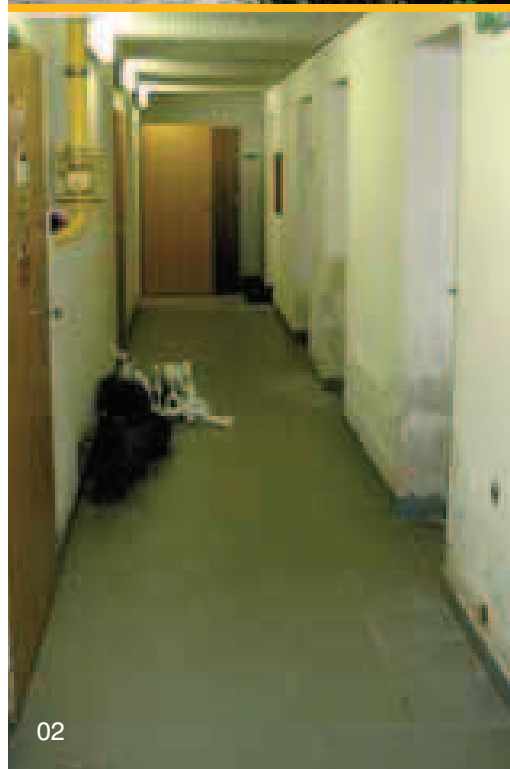
Již během prvního období přivalových dešťů se v suterénu tohoto objektu objevily výrazné vlhké mapy na obvodových i středních zdech /foto 02/. Při následném podrobném průzkumu byla provedena kopaná sonda vně objektu a v patě stěny byla zjištěna netěsná hydroizolace, skutečně z jednoho asfaltového oxidovaného pásu. Z kopané sondy byl patrný

Na základě poučení z obou příkladů a všech uvedených informací, které vycházejí z dlouhodobých zkušeností pracovníků Ateliéru stavebních izolací, doporučujeme bez ohledu na propustnost podloží vždy, pokud není účinně a dlouhodobě odvodněna základová spára objektu (například kombinací plošné vertikální a horizontální liniové drenáže v úrovni základové spáry), navrhovat pro zajištění dostatečné hydroizolační ochrany spodní stavby hydroizolační systém schopný dlouhodobě odolávat namáhání hydrostatickým tlakem (tlakovou vodou).

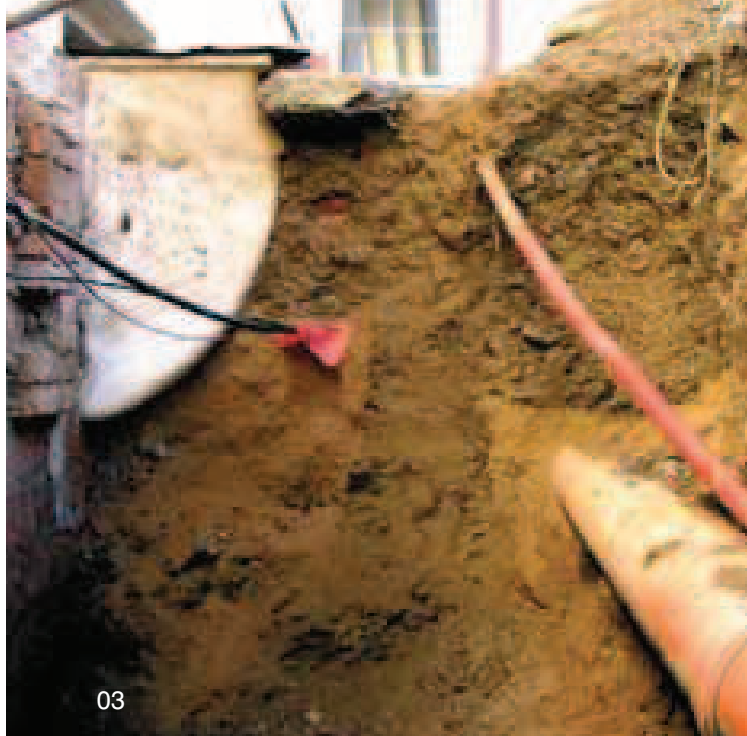
svislý půdní profil /foto 03/, tvořený převážně nepropustnými zeminami.

03 | Svislý půdní profil

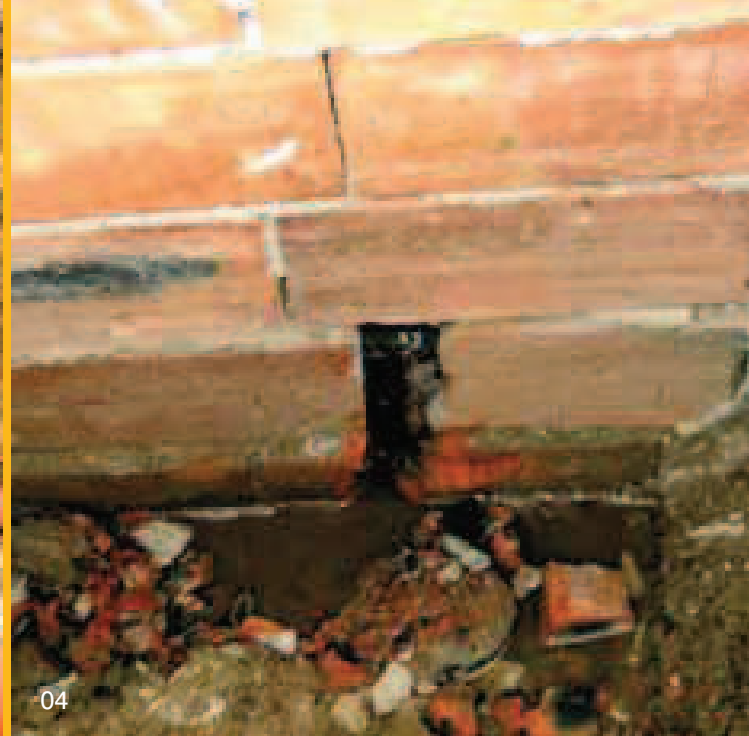
Důkazem o nepropustnosti zeminy byla i nalezená hladina zadržené vody na dně bývalé stavební jámy /foto 04/. Hladina této vody se v době průzkumu ustálila několik centimetrů nad úrovní vodorovné hydroizolace suterénu.

04 | Hladina zadržené vody

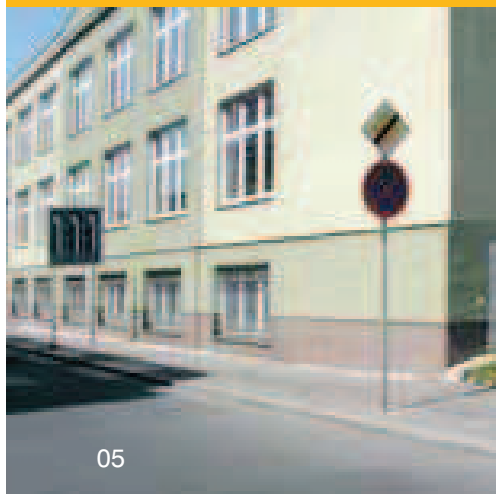
Druhý příklad se týká objektu, který se nachází v Praze – Holešovicích, cca 140 m od břehu řeky Vltavy /foto 05/. K budově náleží dvůr ohraničený křídly budovy a zdí

05 | Pohled na objekt

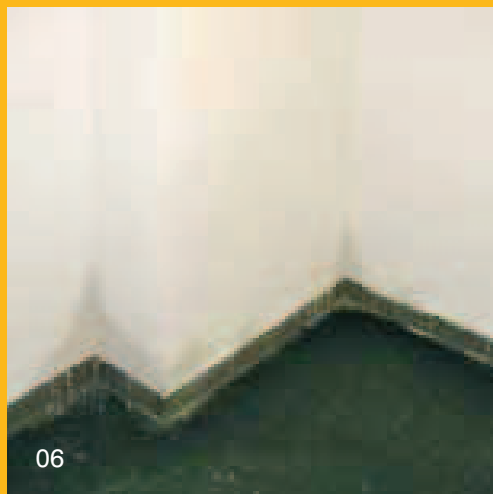
06

horninové prostředí je tvořeno vltavskou šterkopískovou terasou. Dodatečná hydroizolační ochrana byla tedy dimenzována pouze proti pronikání zemní vlhkosti a byla řešena kombinací plošné injektáže provedené ze strany interiéru na výšku kontaktu suterénních stěn se zeminou a liniové injektáží clony provedené z exteriéru v kontaktu stěny s chodníkem. Na podzim roku 2000 však majitel objektu reklamoval vlhké mapy na obvodové stěně suterénu /foto 06, 07/, přiléhající ke dvůru.

06, 07 | Projevy vlhkostních poruch v suterénu

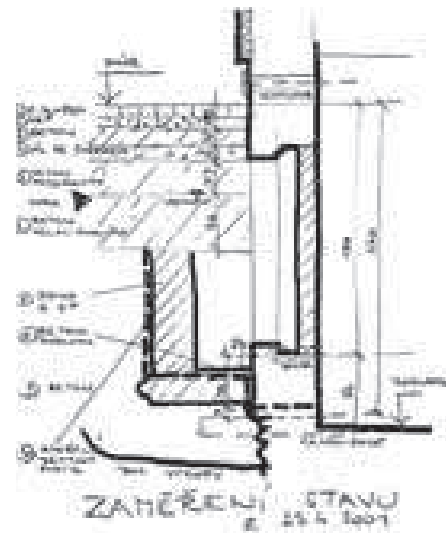
Obr. /02/ Schéma skutečného stavu

Rozhodující pro řešení problému vlhnutí suterénního zdiva bylo zjištění o složení zeminy přilehlé k suterénní stěně. Schéma je znázorněno na obrázku /02/. Pod dnem bývalého anglického dvorku byl zjištěn zásyp ze štěrkopísku pocházejícího nejspíš z původní výkopové jámy. Částečně ubouraný anglický dvorek byl zasypán směsí hlíny a suti. Následovalo několik vrstev betonů různé tloušťky, mezerovitosti a pevnosti, patrně z různých období stavebního vývoje objektu, proložených jílem. Poslední vrstvou byla zámková dlažba položená do štěrkového lože při poslední rekonstrukci objektu.

Z průzkumu je patrné, že skladba svislého profilu kopané sondy přilehlé k vlhnuící suterénní stěně neodpovídá předpokladu o výskytu štěrkopísků vltavské terasy. V průběhu stavebního vývoje objektu došlo k vytvoření několika nepropustných horizontů, které zachytávají vodu prosakující

z povrchu dvora, zadržují ji dočasně nad sebou a svádějí ji k suterénní stěně.

Popsané horizonty z nepropustných materiálů jsou příčinou toho, že předmětná suterénní stěna je lokálně namáhána tlakovou vodou, což neodpovídá předpokladu působení pouze zemní vlhkosti na suterénní zdivo. Technologie použitá pro plošnou injektáž suterénního zdiva je dle výrobce funkční pouze v případech, kdy je zdivo namáháno zemní vlhkostí.

V případě požadavku na vyšší míru hydroizolační ochrany doporučujeme takto navržený hydroizolační systém kombinovat s drenážním systémem.

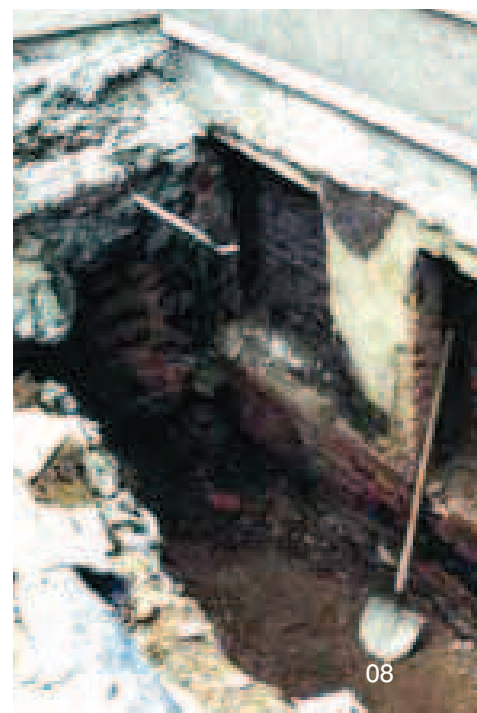
08 | Pohled do kopané sondy

vnějšího líce předmětné vlhké stěny /foto 08/. Provedením sondy byly zjištěny neočekávané skutečnosti související se stavební historií objektu. V obnažené stěně suterénu byly nalezeny dva zazděné otvory po oknech a zbytky konstrukce anglického dvorku – betonová podlaha a cihelné stěny. V okenních otvorech byly zbytky okenních rámců a zapadlé zbytky uhlí, k jehož ukládání do sklepa byla okna zřejmě užívána.
