# ENERGETICKÁ SANACE ZÁKLADNÍ ŠKOLY V HLUČÍNĚ

SOUČÁSTÍ ENERGETICKÉ SANACE ZÁKLADNÍ ŠKOLY V HLUČÍNĚ JE REKONSTRUKCE STŘEŠNÍHO PLÁŠTĚ BUDOV. V NÁSLEDUJÍCÍM ČLÁNKU TECHNIK ATELIERU DEK POPISUJE PRŮBĚH REKONSTRUKCE.

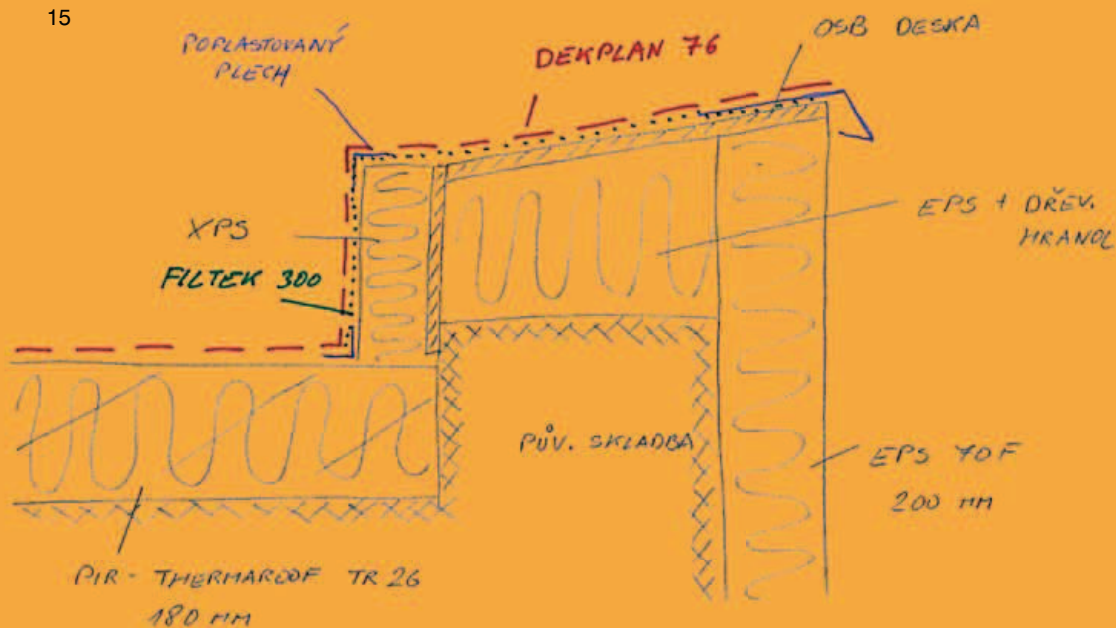
15

Vzhledem k velké tloušťce nové tepelněizolační vrstvy střechy bylo nutné provést zvýšení atik. Původní klempířské oplechování atik bylo odstraněno. Na korunu atiky byly příčně upevněny dřevěné hranoly, mezi které byla umístěna tepelná izolace z EPS /obr. 06/. Z vnitřní strany a z horní strany byla nová atika oplášťena deskami OSB /obr. 07 a 08/. Horní plocha atiky byla vyspádována směrem do plochy střechy. Na vnitřní stranu atiky opláštěné deskami OSB byla ještě doplněna tepelná izolace z XPS /obr. 09 a 10/. Zároveň byla horní plocha atiky vykonzolována přes úroveň původní fasády tak, aby překryla vnější kontaktní zateplovací systém, který byl proveden později /obr. 11, 12, 13/. Následovalo provedení ochranné a separační vrstvy z textilie FILTEK 300. Poté byly upevněny systémové poplastované lišty /obr. 14/ a provedena hydroizolační vrstva atiky opět z fólie DEKPLAN 76. Schéma řešení navýšení atiky viz /obr. 15/.

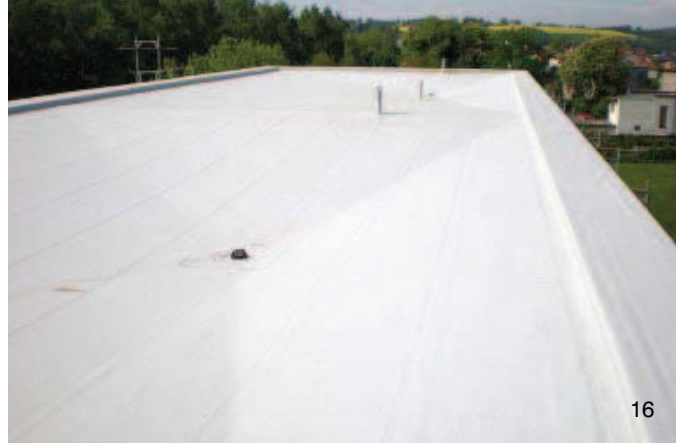
16

16| Hotová hydroizolační vrstva z fólie  
z měkčeného PVC DEKPLAN 76

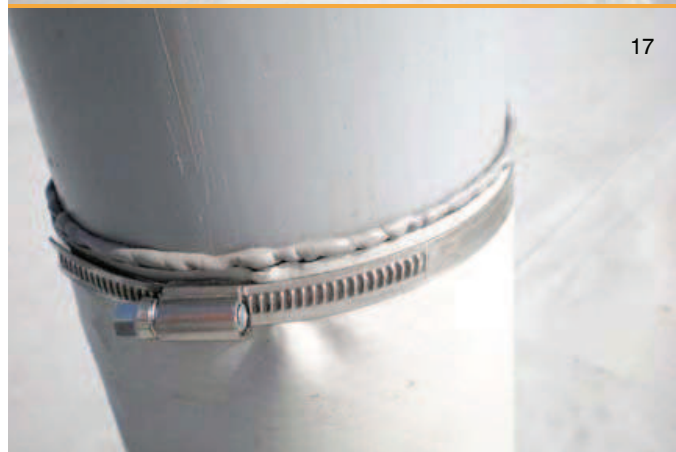
17

17| Detail prostupu odvětrání  
kanalizace těsněný stahovací  
objímkou a tmelem

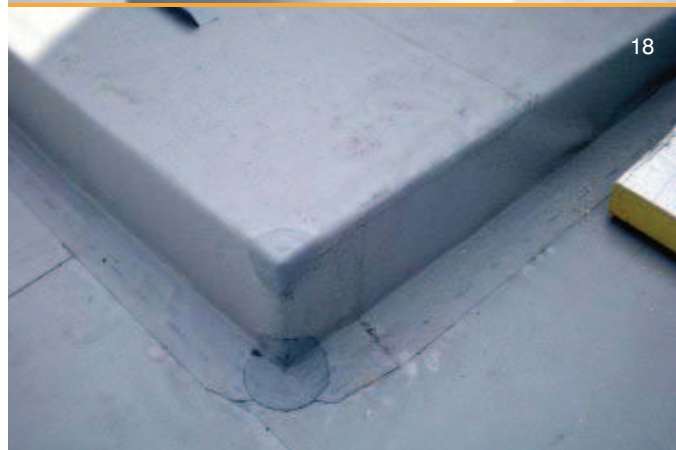
18

18| Roh opracovaný systémovou  
detailovou tvarovkou DEKPLAN
