# REKONSTRUKCE A ZATEPLENÍ ŠIKMÉ STŘECHY

S VYUŽITÍM

**SKLADBY TOPDEK  
A TEPELNÉ IZOLACE  
DEKPIR TOP 023**

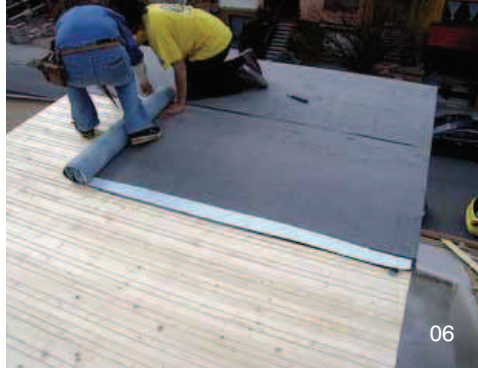
Jako parotěsnicí vrstva byl realizován samolepicí SBS modifikovaný asfaltový pás se skleněnou vložkou GLASTEK 30 STICKER. Vrstva asfaltového pásu GLASTEK 30 STICKER dočasně sloužila jako provizorní hydroizolace /foto 06 a 08/.

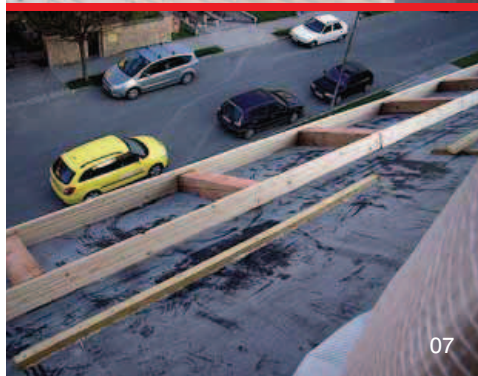
07

Realizace nové skladby střechy pokračovala provedením opěrné konstrukce pro vrstvu tepelné izolace. V úrovni přesahu střechy se na bednění montovaly dřevěné námětky. Na horním konci námětků byla osazena opěrná deska. Desky u spodního konce námětků slouží jako pohledová konstrukce /foto 07/.

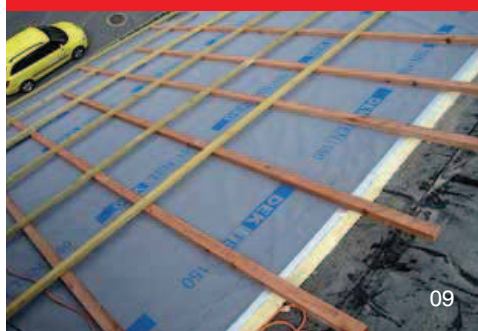
09

Montáž tepelné izolace DEKPIR TOP 023 v tloušťce 120 mm, pojistné hydroizolace DEKTEN 150, kontralatí, pomocných kontralatí v polovině vzdálenosti mezi krokvy a latí /foto 09–12/. U štítové stěny navržené tak, že vystupuje nad krytinu, byla parotěsnicí vrstva z pásu GLASTEK STICKER nalepena na napenetrovaný svislý povrch cementové omítky. Pojistná hydroizolační vrstva z fólie DEKTEN 150 je na stěnu přitlačena čely střešních latí a následně oplechováním.
