# SEMINÁŘE

## STŘECHY | FASÁDY | IZOLACE

# 2011

## DETEKTIVNÍ PŘÍBĚH NA SEMINÁŘÍCH 2011

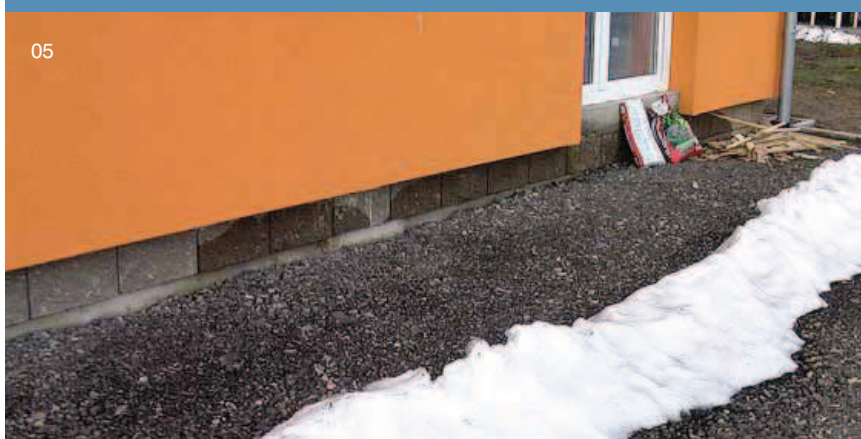
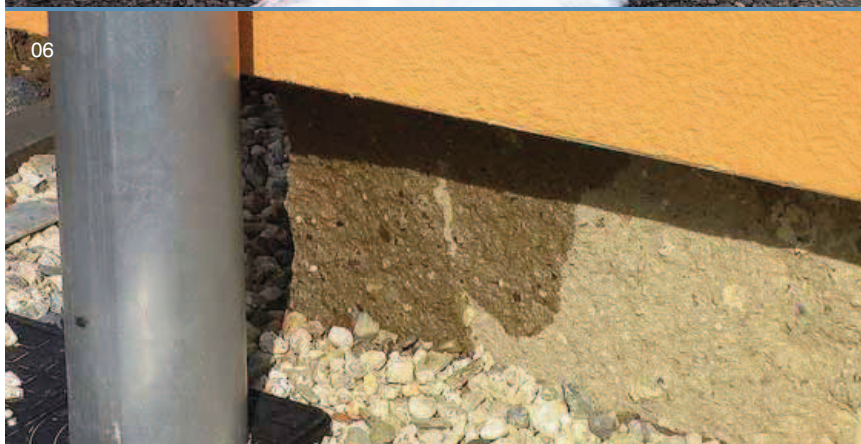
Ve dnech 21. 3. – 23. 3. 2010 došlo k náhlému tání veškerého sněhu, který se v lokalitě uložil za zimní období 2009/2010. Postupně se začaly ve sledované polovině domu objevovat vlhkostní závady. V první fázi vlhnuly omítky na vnitřních povrchích obvodových stěn a příček v 1. NP a tmelová výplň ve spárách keramické dlažby /foto 02 a 03/. Postupně pak docházelo k vytékání vody z paty stěn a příček /foto 04/ a spár dlažby. Tyto projevy se v prvních 2 dnech postupně zhoršovaly. Třetí den začaly vlhké konstrukce vysychat a další nová vlhká místa se neobjevovala. Zato postupně docházelo k vytékání vody ze spár tvarovek ztraceného bednění nad úrovní terénu /foto 05 a 06/. Voda vytékala ještě další den. Uživatel druhé poloviny domu nehlásil závady.
