# BEZPEČNOST OCELOVÝCH PROVĚTRÁVANÝCH FASÁDNÍCH SYSTÉMŮ DEKMETAL V PŘÍPADĚ POŽÁRU

Ing. Zdeněk Broukal | ředitel společnosti DEKMETAL s.r.o.  
zdenek.broukal@dek-cz.com | 605 205 364

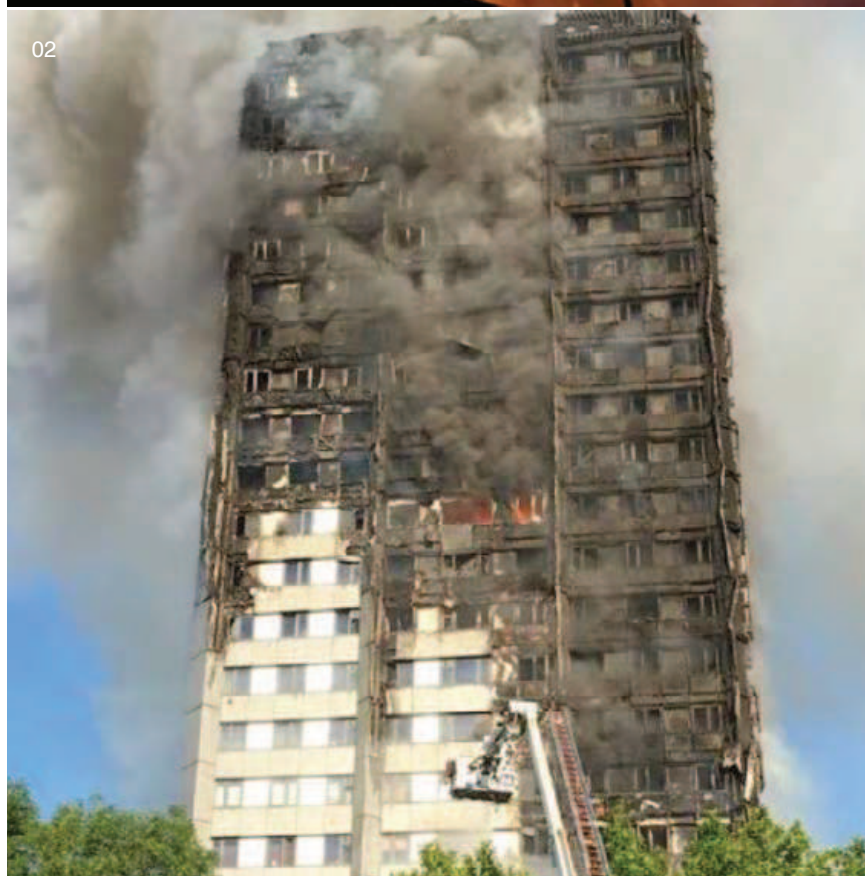
02 | BBC, London Fire Brigade/ Facebook.

ve druhém patře, pravděpodobně od přehřátého motoru nebo výměníku chladničky. Z bytu oheň rychle pronikl po zhroutení zasklení oken vlivem teploty na povrch fasády. Během 30 minut byla v plamenech celá budova. Podle publikovaných zpráv vzplála jedna strana budovy téměř naráz a přihlížející i zasahující jednotky byly ohrožovány padajícími kusy fasádního obložení.

Podstatné však bylo šíření plamenů vnějším obložением budovy. Zdá se, že způsob umístění oken po deformaci okenních rámců také přispěl k rychlému proniknutí plamenů k tepelné izolaci z PIR.

Pod fasádním obkladem se uplatnil silný komínový efekt, při vysoké teplotě začal hořet i hliník na obkladových deskách a hořící PE z obkladových desek stékal dolů. Tímto komínovým efektem se požár šířil velmi rychle a intenzivně vzhůru, stejně tak se šířil i dolů vinou tekoucího, hořícího proudu hliníku a plastu. Záchrané hasičské jednotky nebyly schopny zasahovat m.j. z důvodu nebezpečí odpadávaní uvolněných hořících elementů fasády, viz /obr. 01/.

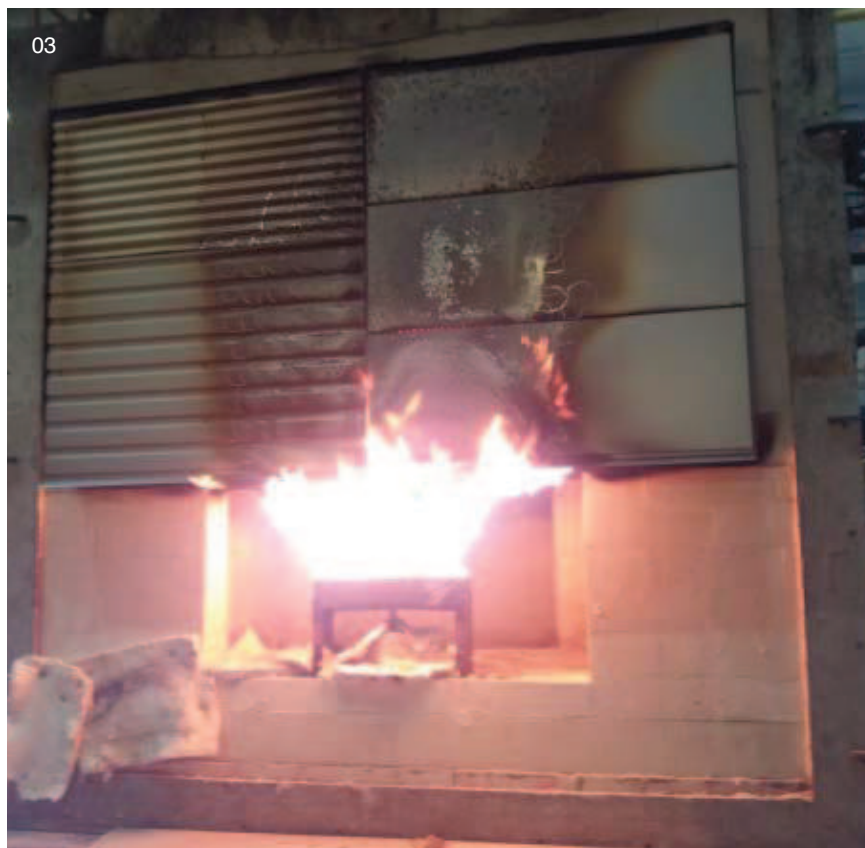
03 | Vzorok fasády DEKMETAL namáhaný ohněm v 63. minutě zkoušky, převzato ze zkušebního protokolu.

Princip zkoušky je patrný z obrázku /03/. Pod fasádou namontovanou na železobetonovou podkladní stěnu se po stanovenou dobu udržuje požár o předepsané intenzitě.

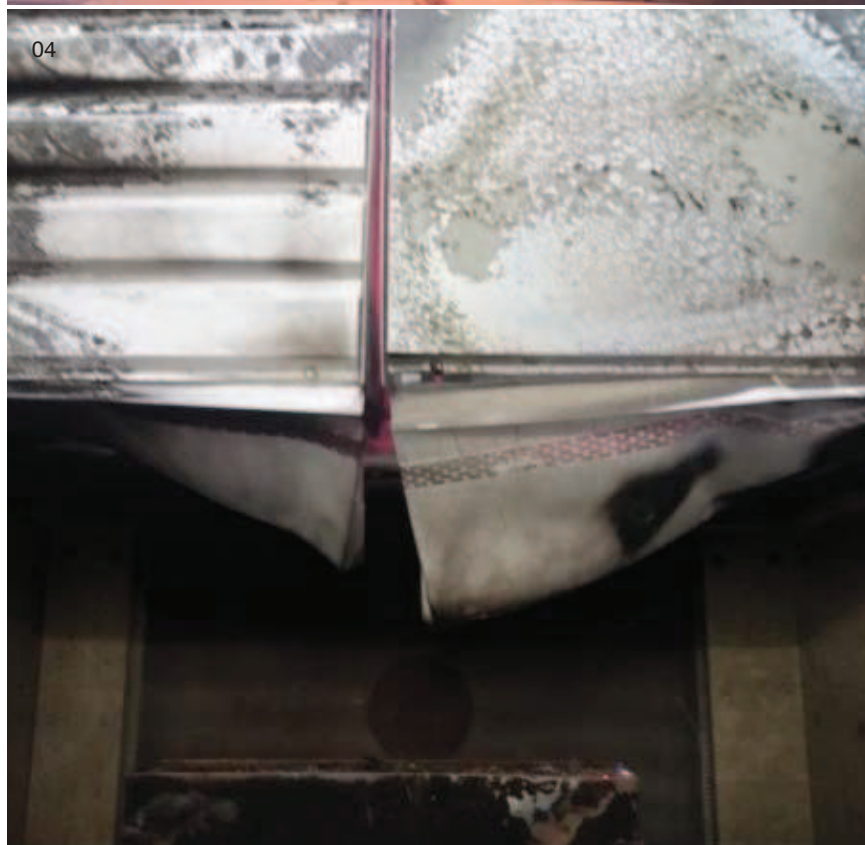
04 | Stav vzorku fasády DEKMETAL těsně po ukončení zkoušky ve 120 min. převzato ze zkušebního protokolu.

Na /obr. 04/ je pak vidět stav po ukončení zkoušky. V našem případě byl požár udržován po dobu 120 minut, poté byla zkouška ukončena. Během těchto 120 minut se ze zkušebního vzorku vytavil a odpadl jediný nýt. Podrobnějším zkoumáním se zjistilo, že byl hliníkový, zatímco všechny ostatní nýty použité dle technologického předpisu DEKMETAL byly ocelové nebo nerezové. Mezi materiál určený k montáži vzorku se přimíchal jeden nevhodný nýt.
