# PODLAHY Z POHLEDU KROČEJOVÉ NEPRŮZVUČNOSTI

## PŘÍKLADY CHYBNÝCH REALIZACÍ PODLAH

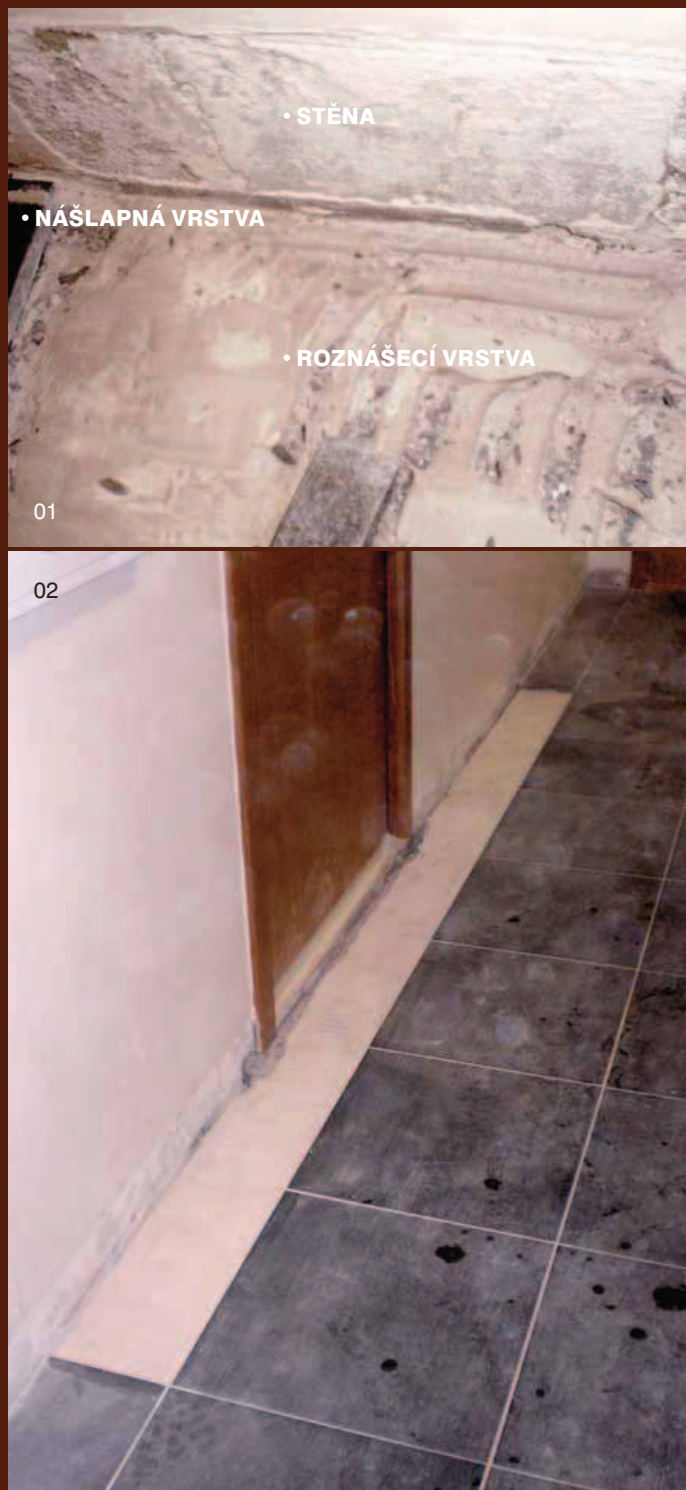
01 | Napojení roznášecí vrstvy podlahy na stěnu bez pružného oddělení (příklad 1)

02 | Vstupní dveře do bytu, odstraněná nášlapná vrstva a oddělena roznášecí vrstva (příklad 2)

ČSN 73 0532 [1]). Na základě výsledků měření byla provedena sonda, která odhalila, že roznášecí a nášlapná vrstva podlahy chodby nejsou pružně odděleny od navazující stěny /foto 01/. Oprava tedy spočívala v odsekání podlahového souvrství od stěny podél stěny bytu a vložení pružného pásu do spáry. Po opravě bylo provedeno opakované měření kročejové neprůzvučnosti pro ověření účinnosti (v grafu /01/ křivka „po opravě“).

Ve druhém případě obytná místnost přímo nesousedí se společnou chodbou, ale oba prostory jsou odděleny předsíní bytu. Naměřený průběh hodnot kročejové neprůzvučnosti je uveden v grafu /02/. Měřením byla zjištěna kročejová neprůzvučnost mezi uvedenými místnostmi  $L'_{nT,w} = 69$  dB. Tato hodnota také výrazně převyšuje požadovanou hodnotu  $L'_{nT,w} = 58$  dB. Při konzultaci s realizační firmou bylo zjištěno, že při provádění podlahových souvrství nebyla pravděpodobně provedena spára v úrovni vstupních dveří do bytu, což se následně potvrdilo sondou. Oprava spočívala v dodatečném prořezání spáry mezi podlahovým souvrstvím chodby a předsíní a oddělení roznášecí desky v okolí dveřních zárubní /foto 02/.
