# MĚŘENÍ VE STAVEBNÍ AKUSTICE

DOSTATEČNÁ ZVUKOVÁ IZOLACE JE JEDEN Z POŽADAVKŮ NA KONSTRUKCE A PROSTŘEDÍ BUDOV UŽÍVANÝCH ČLOVĚKEM. AKUSTICKÁ MĚŘENÍ SLOUŽÍ JAKO PRŮKAZNÝ PODKLAD PRO OBJEKTIVNÍ HODNOCENÍ KONSTRUKCÍ PLATNOU LEGISLATIVOU NEBO PRO NÁVRH ÚPRAV PRO ZLEPŠENÍ SUBJEKTIVNĚ NEVYHOVUJÍCÍCH PARAMETRŮ.

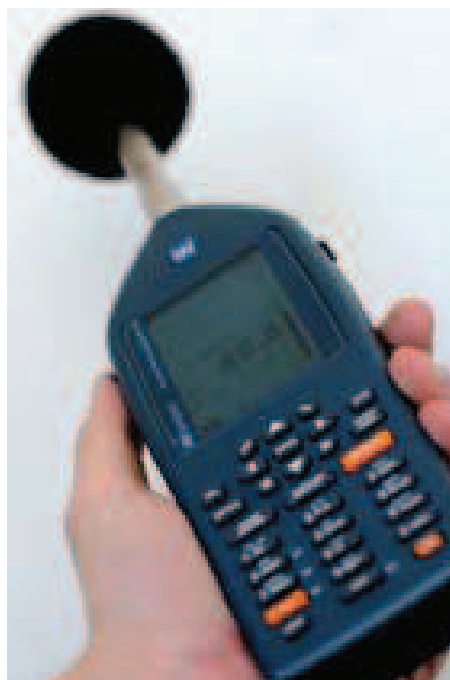
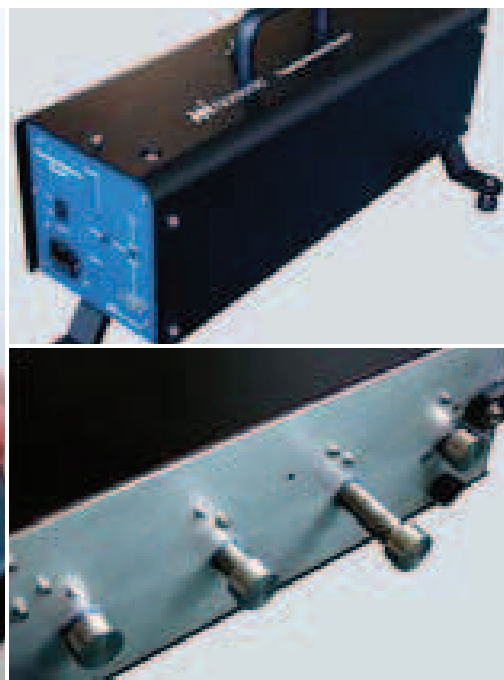
01 | Zvukoměr  
02 | Zdroj kročejového zvuku  
03 | Detail zdroje kročejového zvuku

Základem měřicí aparatury je zvukový analyzátor a měřicí mikrofon. Pro měření zvukové izolace podle ČSN EN ISO 140 je normou požadována pro obě zařízení třída přesnosti 1, tedy třída nejvyšší. Před každým měřením je nutné provést kalibraci měřicí soustavy mikrofon – analyzátor pomocí akustického kalibrátoru. Jedná se vlastně o ověření elektrických parametrů soustavy a jejich zadání do analyzátoru. Tento postup je nutný pro získání správných výsledků. V Ateliéru DEK používáme tónový kalibrátor pracující na kmitočtu 1000 Hz s hladinou akustického tlaku v komoře kalibrátoru 114 dB.

Pro měření kročejové izolace, která se vyjadřuje váženou normalizovanou hladinou akustického tlaku kročejového zvuku, se používá normalizovaný zdroj kročejového zvuku. Základní součástí zdroje kročejového zvuku je soustava pěti kladívek, každé o hmotnosti 500 gramů. Tato kladívka dopadají volným pádem z výšky 40 mm na měřenou konstrukci v intervalech 100 milisekund.
