# ÚSKALÍ REKONSTRUKCÍ PLOCHÝCH STŘECH S KOMPLETNÍM ODEBRÁNÍM PŮVODNÍCH VRSTEV

Zaznělo na Seminářích  
**STŘECHY | FASÁDY | IZOLACE 2014**  
Otištěno v kompletním sborníku semináře

Rekonstrukce střechy internátu nás přiměla k zamyšlení nad aspekty rekonstrukcí plochých střech navržených tak, že se staré souvrství nad nosnou vrstvou odstraňuje.

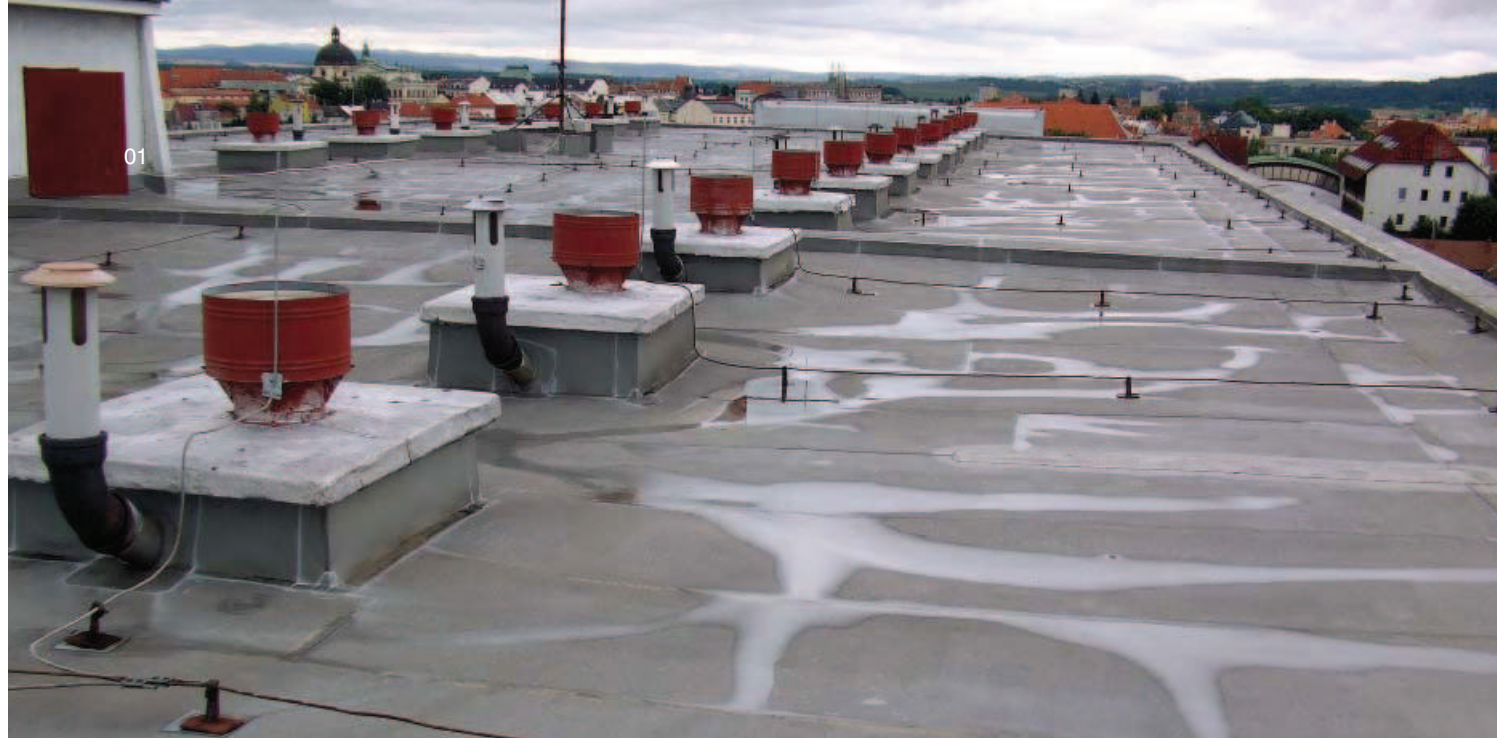
01 | Střecha před rekonstrukcí

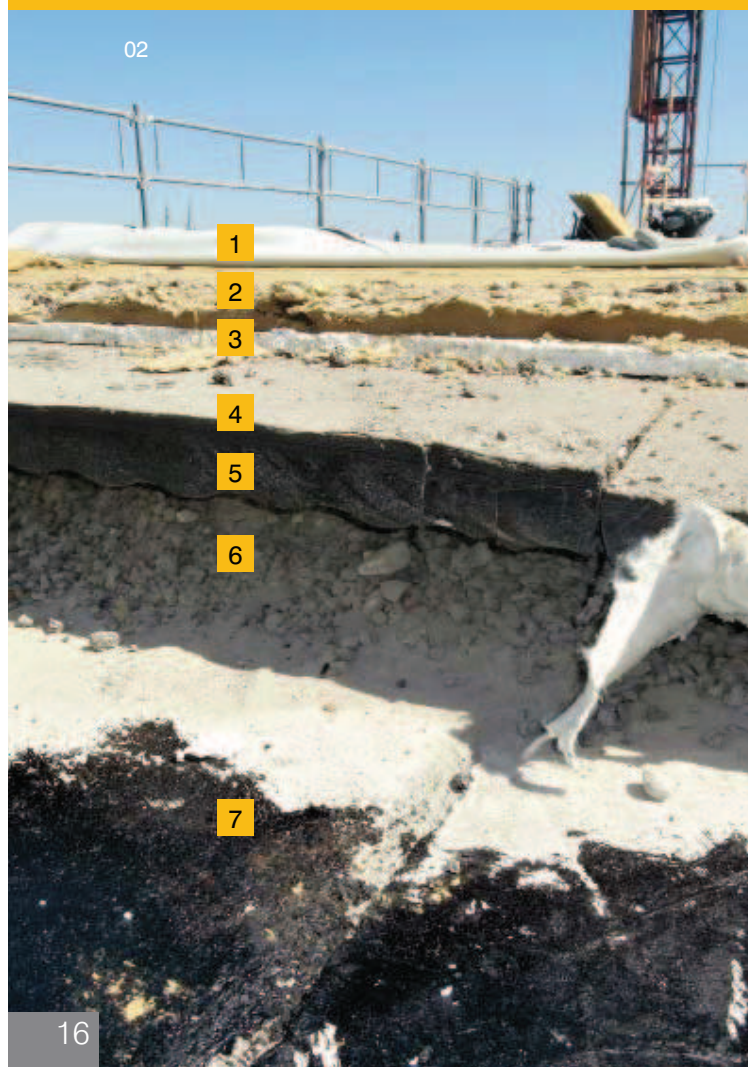
02 | Pohled do původní skladby střechy, popis skladby v Tabulce /02/

Tabulka 02 | Výpis původní skladby střechy a zjištěný stav jednotlivých vrstev

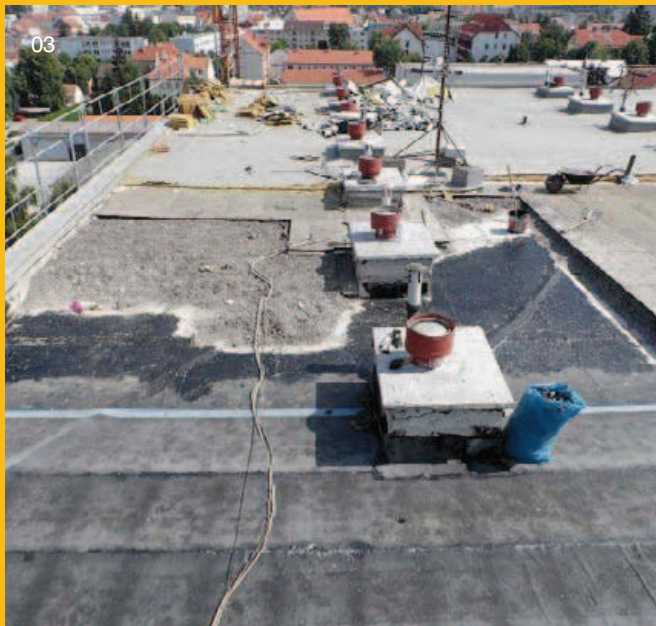
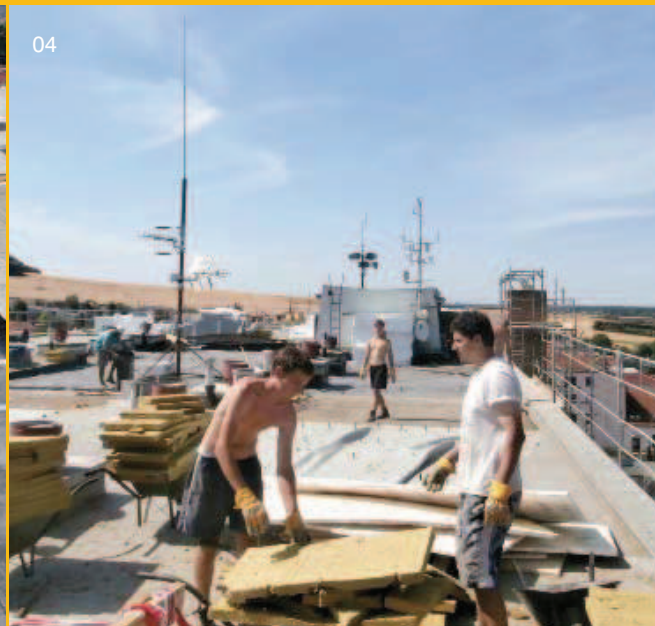
03, 04 | Etapové odstraňování původních vrstev skladby až na ŽB panel

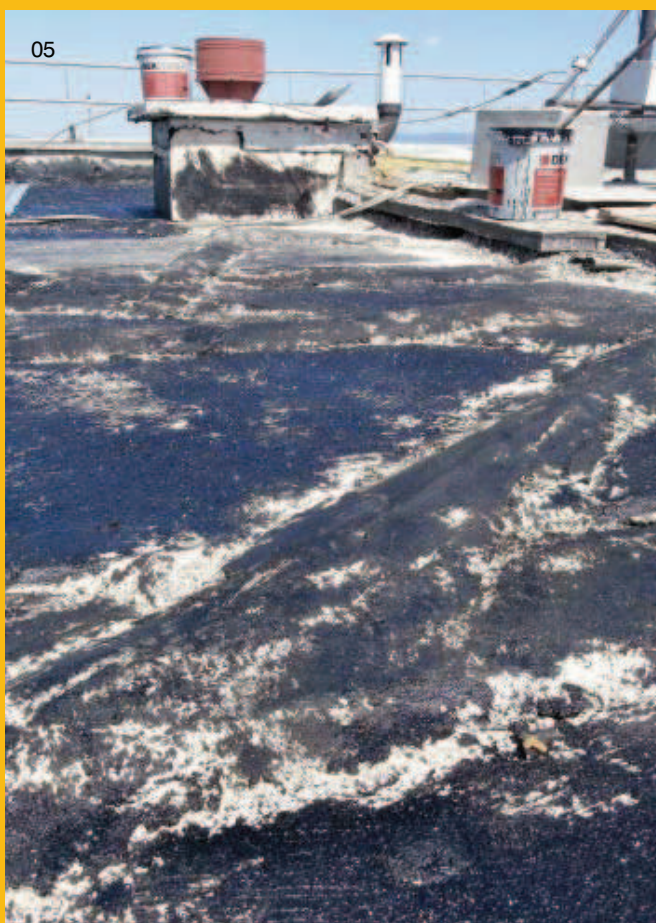
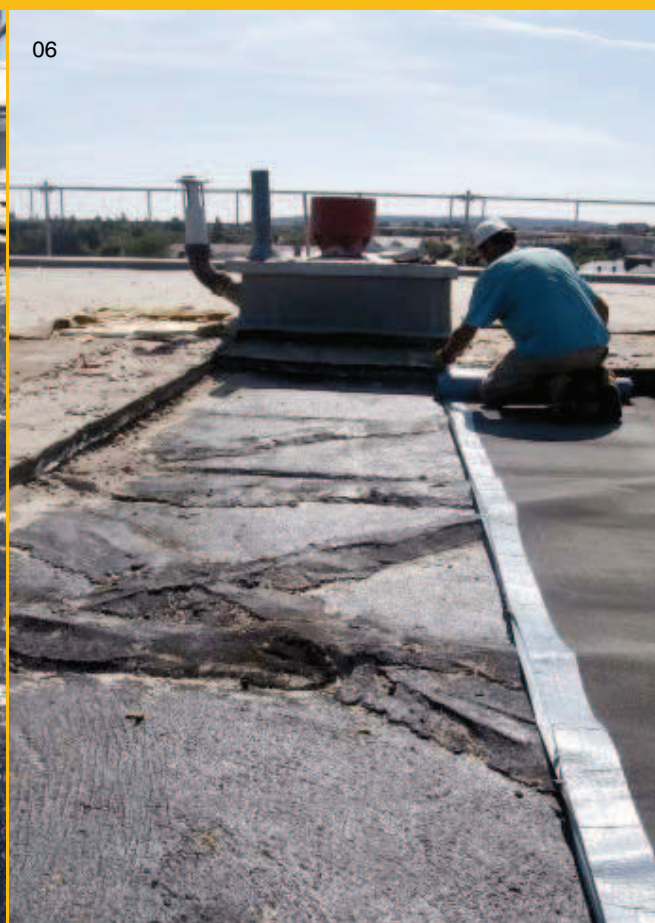
Na akci zdokumentované na následujících stranách byly zdrojem komplikací rozvody elektrických kabelů vedené po povrchu stropních panelů. Ochranné betonové „hrobečky“ vytvořily výrazné nerovnosti. Kromě toho bylo nezbytné zajistit ochranu kabelů před poškozením při kotvení nového střešního souvrství. Na každou nově položenou vrstvu se postupně překreslovala poloha kabelů. Na uvedené akci se k překonání nerovností využila vrstva tepelněizolačních desek tvarovaných podle nerovností. Tyto desky se nezapočítaly do tepelněizolační vrstvy.

05, 06 | Na ŽB nosném panelu rozvody elektrických kabelů chráněné „hrobečky“

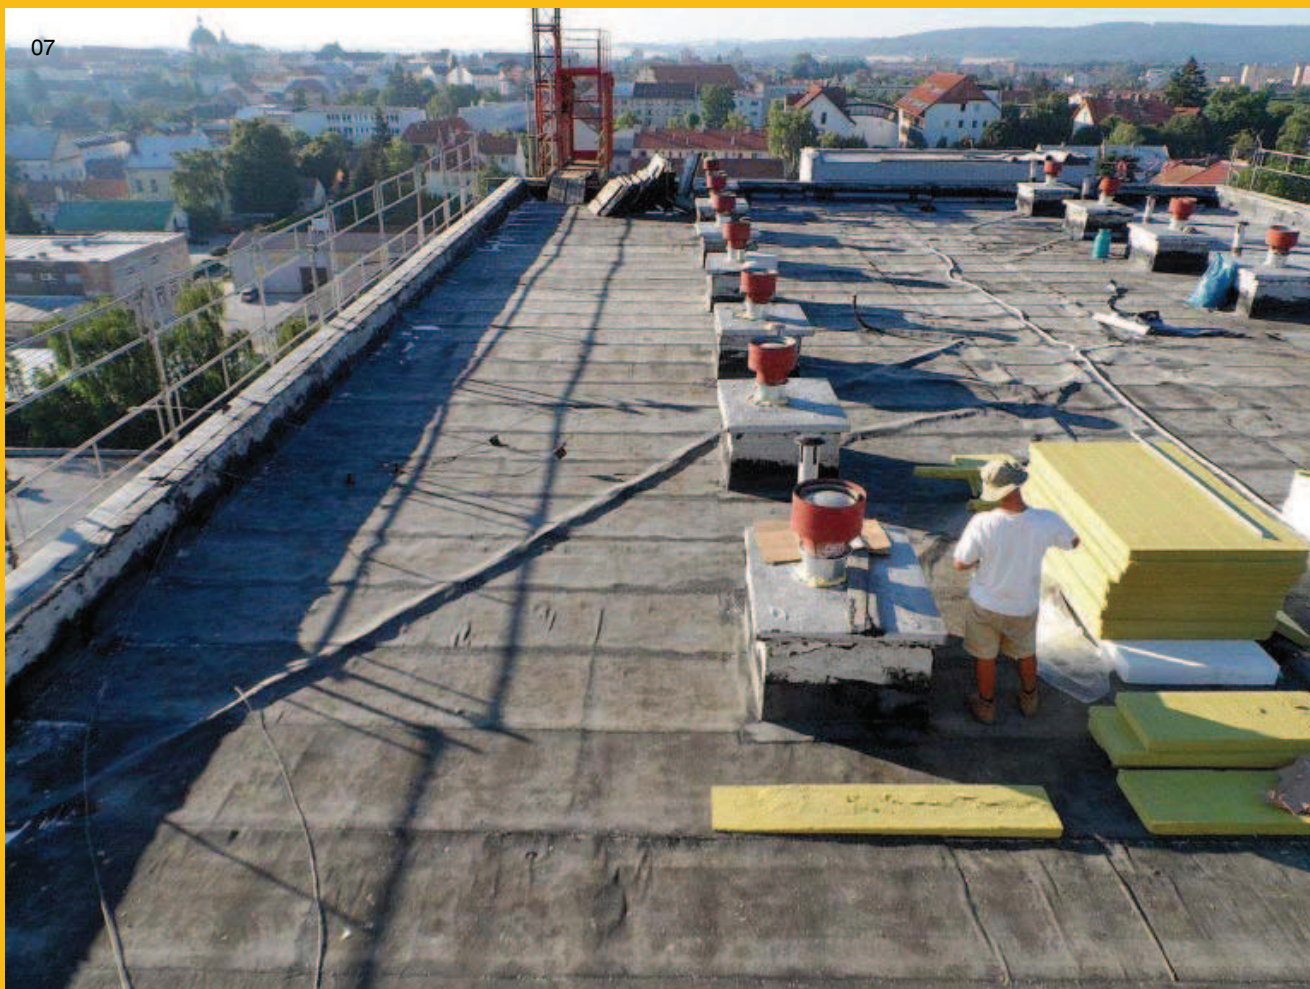
07

07| Nerovný podklad s natavenou parozábranou a provizorní hydroizolací z SBS modifikovaného asfaltového pásu

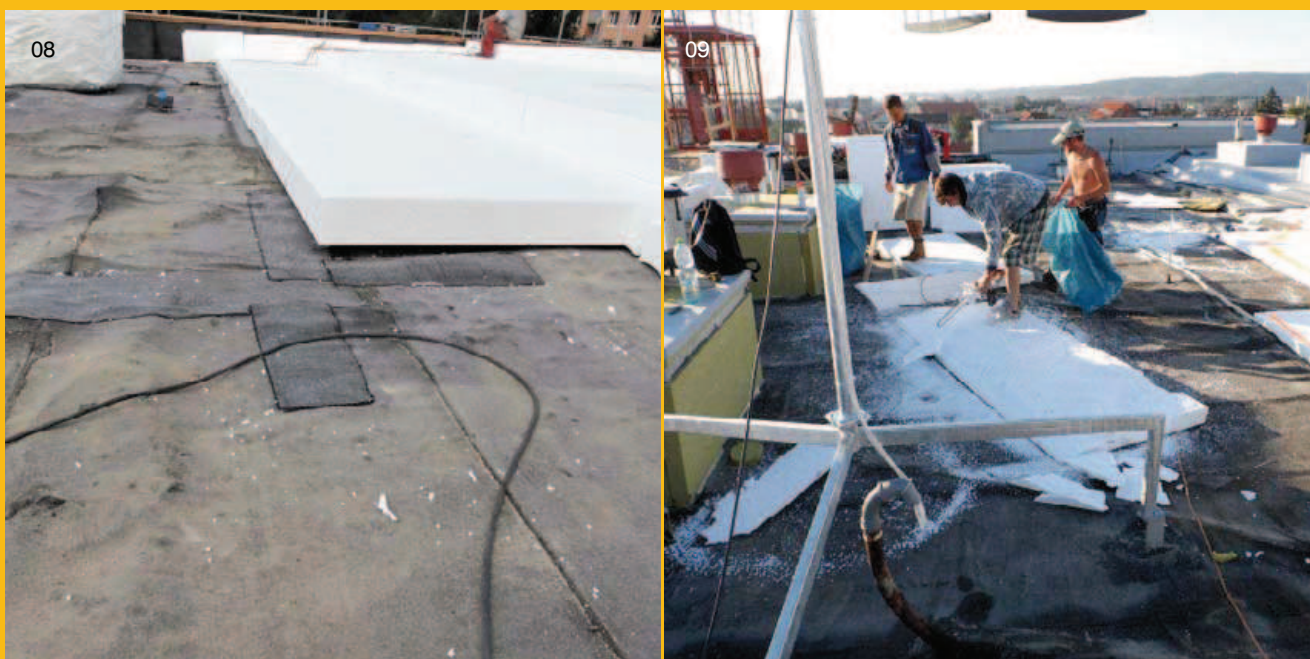
08, 09| Vyrovnávání podkladu upravovanými deskami z EPS 100S

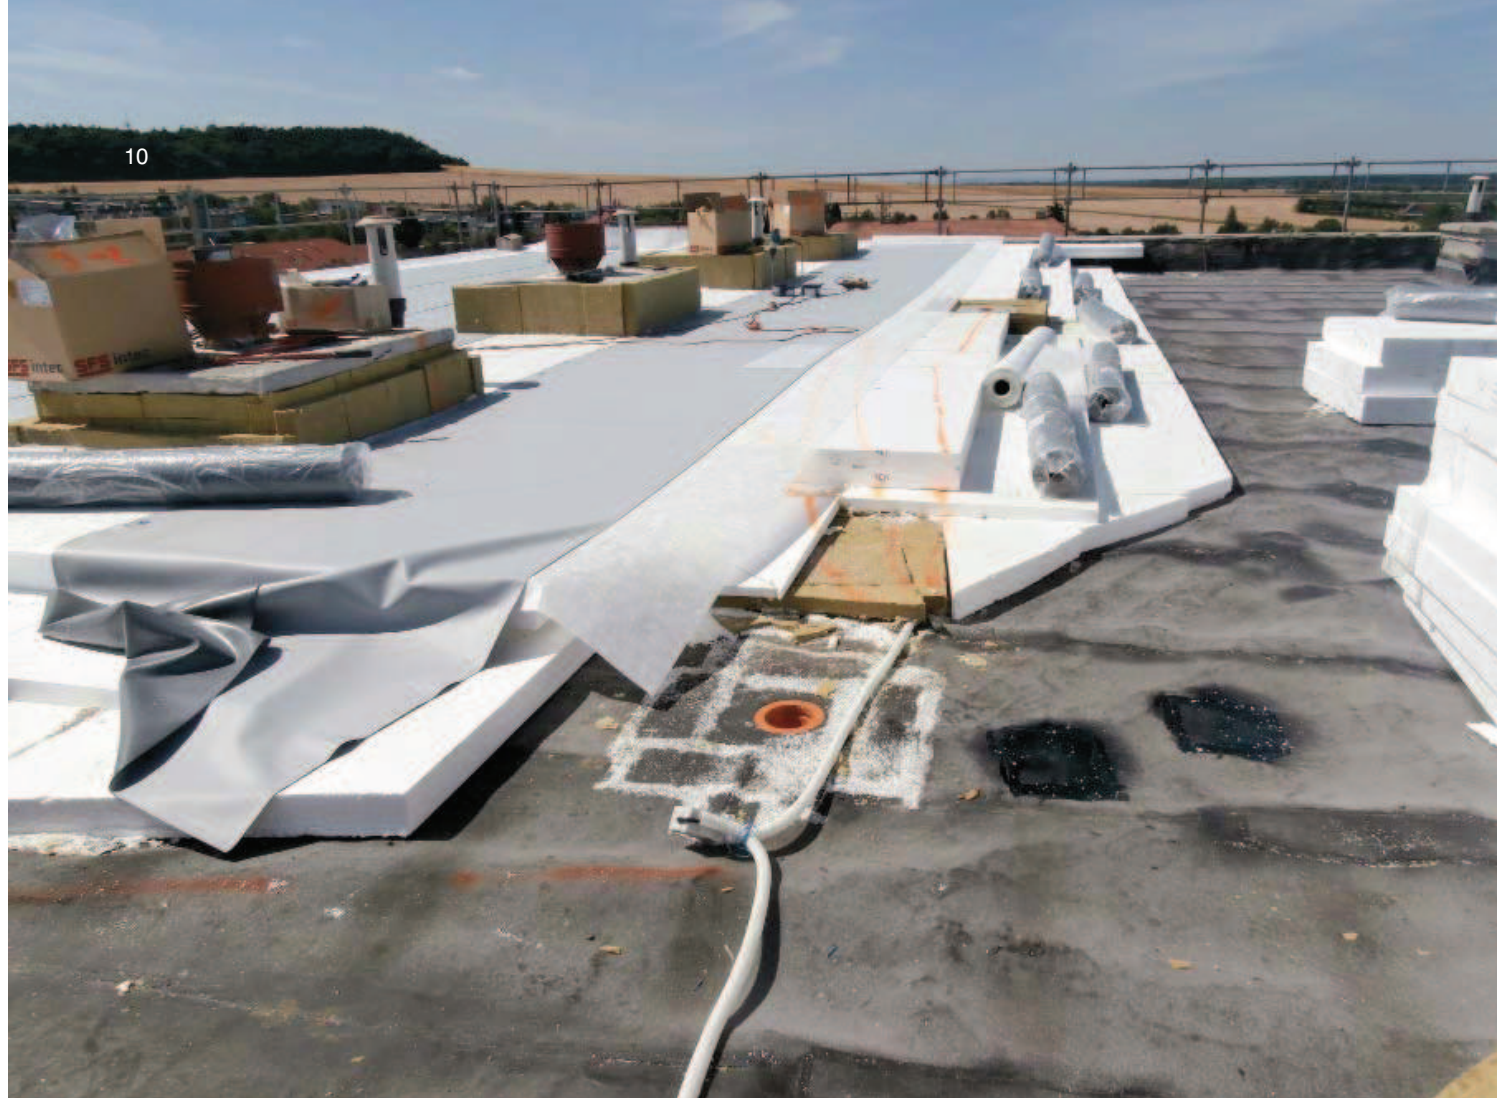
10

10| Překreslování polohy kabelů  
na pokládané vrstvy kvůli kotvení  
povlakové hydroizolace

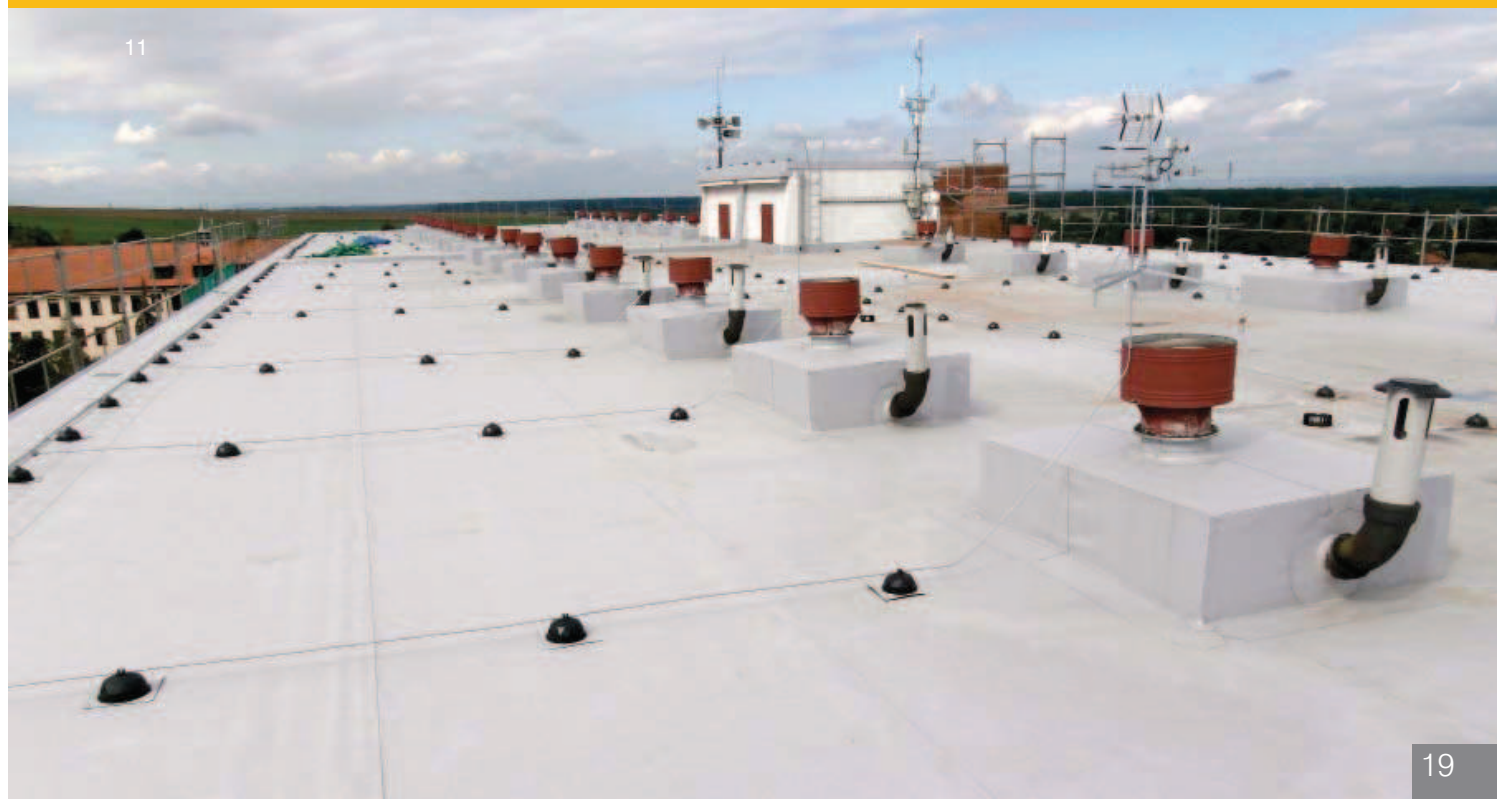
11

11| Střecha po rekonstrukci
