V ČLÁNCÍCH V ČÍSLE  
05-06/06 BYLY SHRNUTY  
ZÁKLADNÍ POŽADAVKY  
A PRINCIPY SKLADEB  
ŠIKMÝCH STŘECH  
S IZOLAČNÍMI VRSTVAMI  
NAD KROKVEMI. V RÁMCI  
TECHNICKÉ PODPORY  
POSKYTOVANÉ  
PROJEKTANTŮM  
A INVESTORŮM JSME SE  
V ROCE 2007 PODÍLELI  
NA REALIZACI ŠIKMÉ  
STŘECHY RODINNÉHO  
DOMU SE SKLADBOU  
TOPDEK A PÁLENOU  
KRYTINOU RÖBEN.

# NÁVRH A REALIZACE ŠIKMÉ STŘECHY RODINNÉHO DOMU V SYSTÉMU TOPDEK

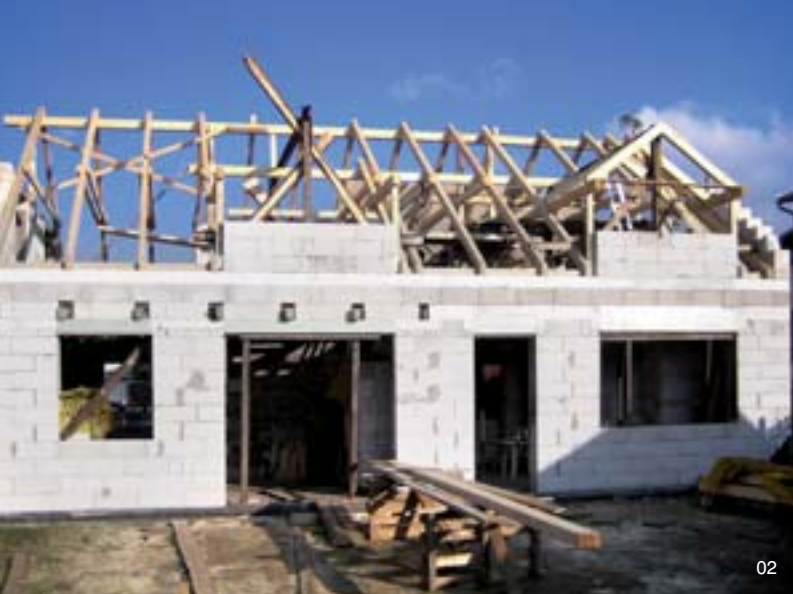
- 02 | Střecha členěná vikýři
- 03 | Ukončení krokví na pozednici
- 04 | Parozábrana z asfaltového pásu GLASTEK 40 SPECIAL MINERAL
- 05 | Kotvení parozábrany
- 06 | Detaily při provádění parozábrany z asfaltového pásu
- 07 | Nosná konstrukce střešního pláště a pohledová konstrukce z hoblovaných palubek
- 08 | Rozpracovaný stav, ve kterém střecha prodělala první zimní období
- 09 | Námětky podložené na tloušťku tepelné izolace

Pro osvětlení a oslunění podkrovních místností byly do střechy navrženy vikýře. Díky tomu na střeše vznikly detaily úžlabí a plocha střechy se tak stala více členitou /foto 02/.

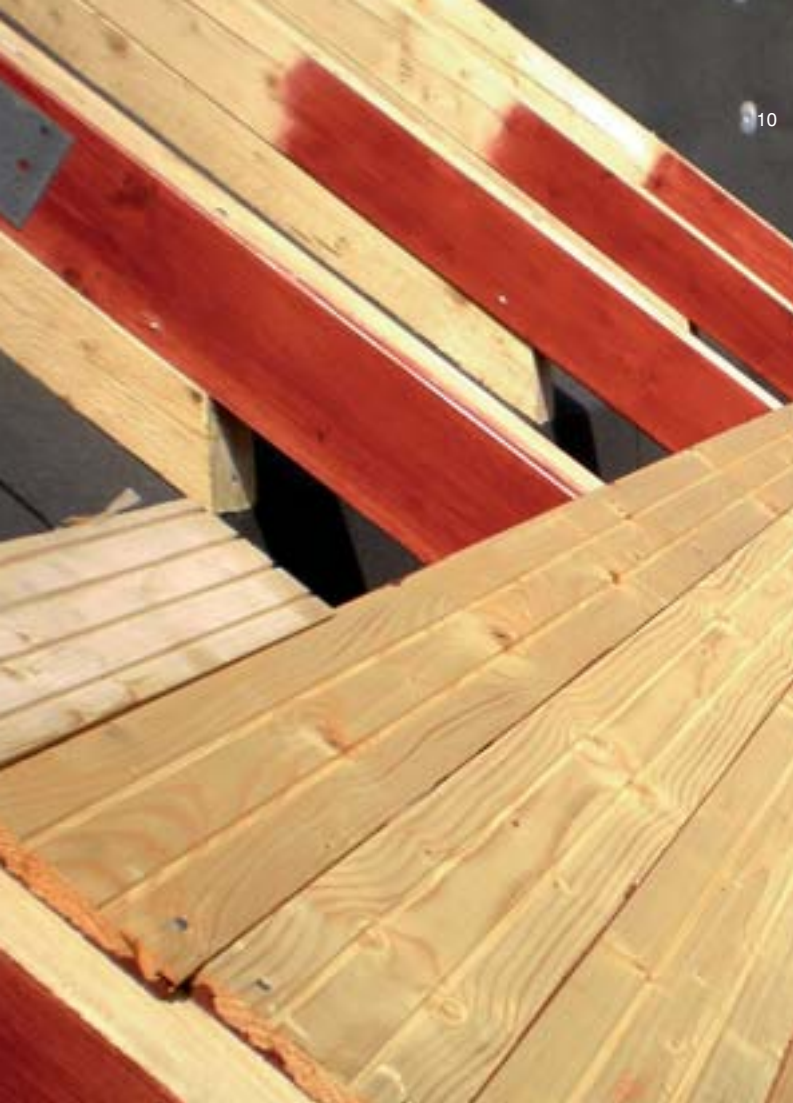
- 10 | Provizorní bednění na námětcích
- 11 | Kotvení námětek
- 12 | Dokončená montáž námětek
- 13 | Montáž opěrných prvků pro tepelnou izolaci
- 14 | Celkový pohled na objekt před zahájením kladení TI
- 15 | Přípravenost pro kladení tepelné izolace
- 16 | Kladení desek tepelné izolace
- 17 | Rozpracovaný detail vikýře
- 18 | Tepelněizolační dílce kladené na vazbu
- 19 | Úprava tepelněizolačních dílců v hřebeni

Na připravené námětky bylo z důvodu návaznosti prací a možnosti pohybu po konstrukci provedeno bednění přesahu střechy. Opět bylo použito jednostranně hoblovaných palubek jako u záklopu /foto 10/.

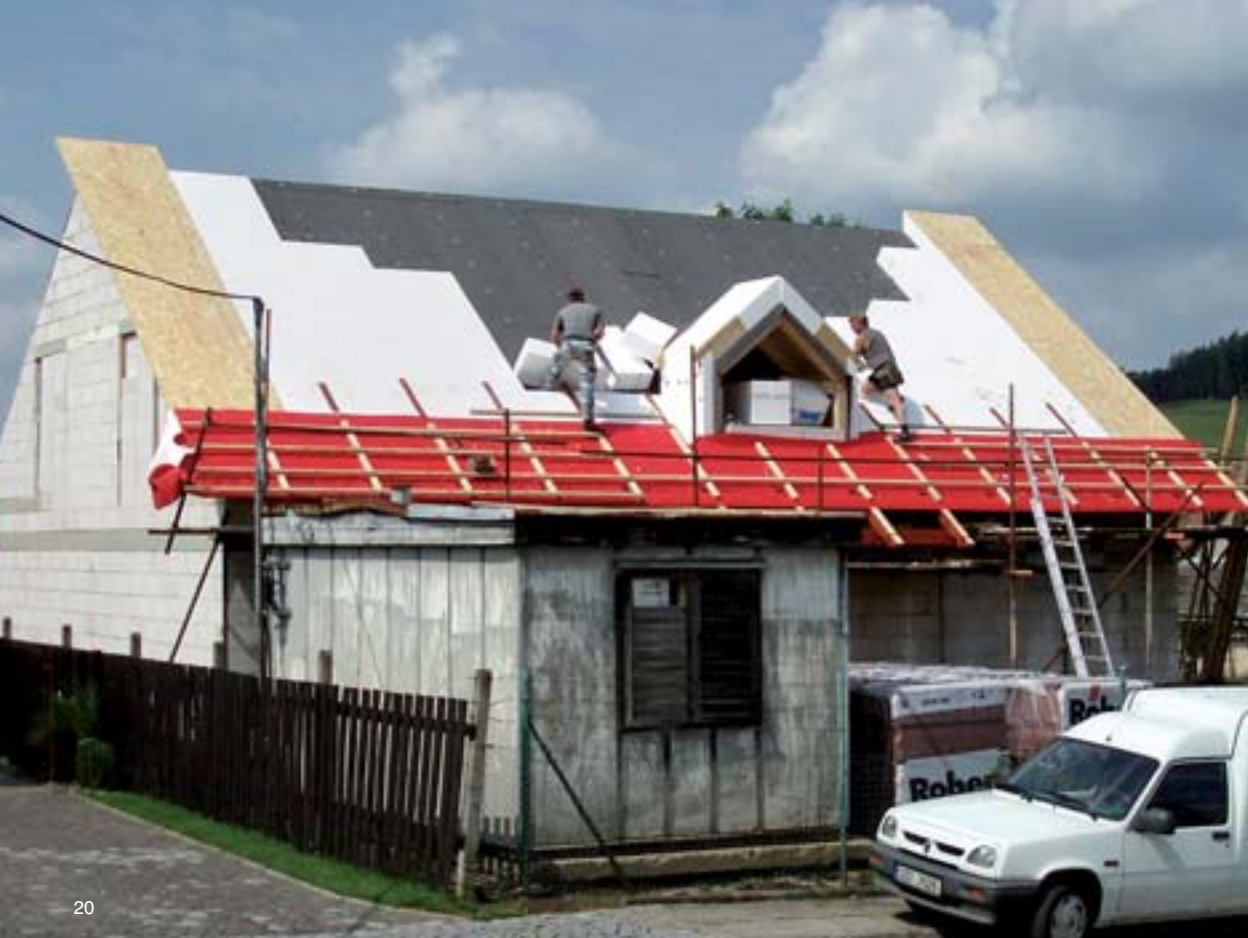
20

- 20| Kladení pojistněhydroizolační vrstvy  
z fólie lehkého typu DEKTEN 135
- 21| Dokončená fólie DEKTEN 135  
a laťování pro krytinu Röben
- 22| Průběh pokládky krytiny
- 23| Opracování vikýře
- 24| Střecha před dokončením

V hřebeni bylo nutné dílce tepelné izolace seříznout, aby na sebe navazovaly. Netěsnosti byly opět vyplněny PUR pěnou /foto 19/. Současně s kladením tepelné izolace byla etapově prováděna její ochrana pojistnou hydroizolací z difúzně otevřené kontaktní fólie lehkého typu DEKTEN 135 /foto 20/.
