# BLOWER-DOOR TEST PŘI MĚŘENÍ

## STAVEB S LEHKOU OBVODOVOU KONSTRUKCÍ

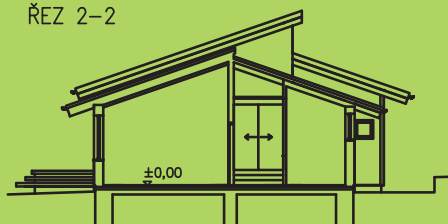
Obr. 01 | Půdorys  
Obr. 02 | Příčný řez 1-1  
Obr. 03 | Příčný řez 2-2

ŘEZ 2-2

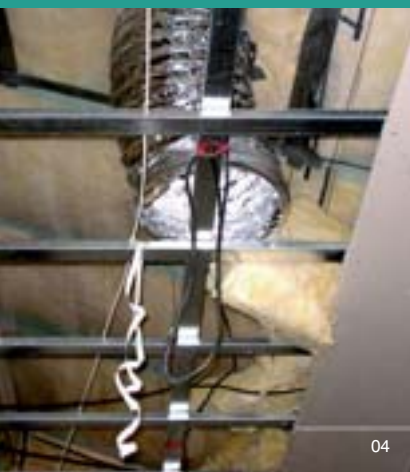
Střechou prochází tři světlovody /foto 04, 05/, které slouží k osvětlení chodby a kuchyně. U stěn si byl projektant vědom možnosti porušení parozábrany při instalaci vnitřních rozvodů, a proto ji umístil do chráněné polohy, tzn. že mezi vnitřním obkladem ze sádkartonových desek a parozábranou je kovový rošt, v jehož rovině jsou všechny rozvody taženy /foto 06/. U střechy je použita skladba s tepelnou izolací mezi krokviemi a s parozábranou a pojistnou hydroizolací z fólie lehkého typu. Z praxe a rovněž z našich termovizních měření (viz např. [10]) víme, že takové skladby mohou být problematické z hlediska správného vzduchotěsného provedení. Vhodným členěním

- 01 | Skládaná pálená krytina na střeše
- 02 | Severozápadní pohled
- 03 | Jižní pohled
- 04 | Pro osvětlení chodby je použit světlovod
- 05 | Pohled do chodby, uprostřed obrázku je patrný druhý světlovod pro osvětlení chodby
- 06 | Hlavní vstupní dveře, parozábrana není dosud zakryta vnitřními pohledovými vrstvami

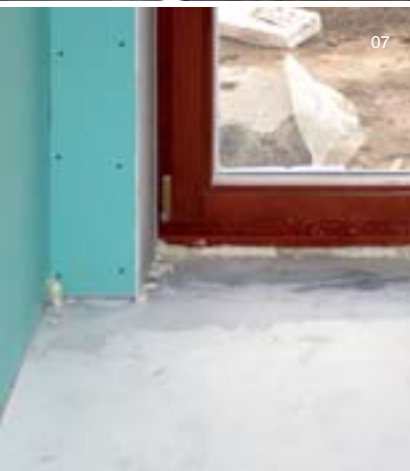
- 07 | Práh vnějších vstupních dveří do koupelny, parozábrana zakryta sádkartonem pro užití ve vlhkých provozech
- 08 | Parozábrana v chráněné poloze, rozvody jsou taženy v rovině vnitřního kovového roštu
- 09 | Zavřené okno (nesmí být ani mikroventilační poloha)

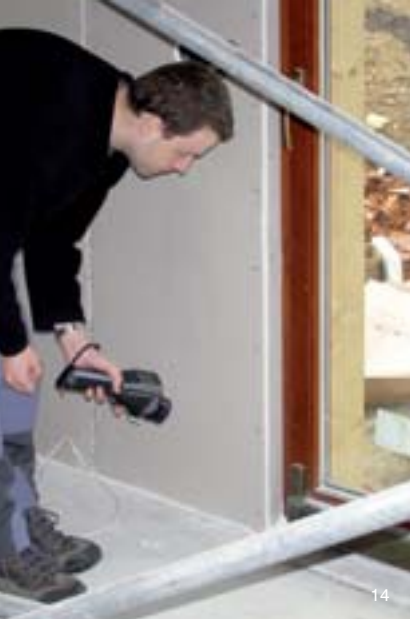
- 10| Sestavení rámu
- 11| Vyměření rámu ve vstupních dveřích
- 12| Osazení plachty ventilátoru a řídicí jednotky
- 13| Dodatečné utěsnění rámu s plachtou
- 14| Měření povrchových teplot konstrukcí v interiéru termovizní kamerou
- 15| Měření rychlosti proudění vzduchu anemometrem ve světlovodu v kuchyni
- 16| Průběh měření

Protože byl rozdíl teplot mezi interiérem a exteriérem větší než 5 °C, mohli jsem pro nalezení případných netěsností použít termovizní kameru. Před vlastním spuštěním ventilátoru jsme proto většinu konstrukcí v interiéru nasníмали /foto 14 a foto 17 až 22 snímky B/. Okrajové podmínky při měření byly následující:

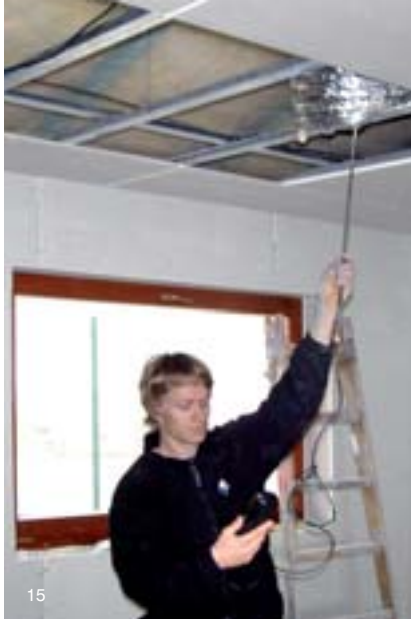
15

Před samotným měřením jsme spustili ventilátor a vyzkoušeli nastavený rozsah. Současně jsme anemometrem zjistili rychlost proudění vzduchu ve světlovodech /foto 15/. Měření ukázalo, že naše prvotní obavy o jejich těsnost byly liché a všechny světlovody byly dostatečně těsné.

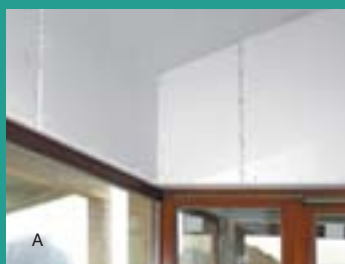
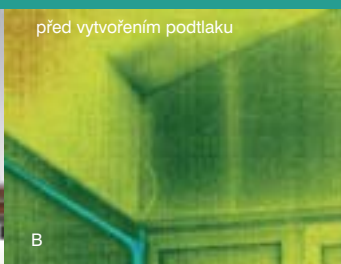
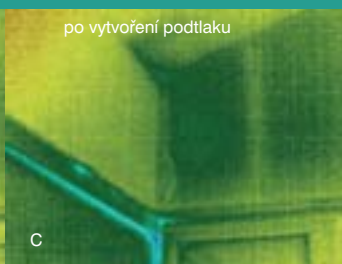
17| Horní část francouzského okna v obývacím pokoji, patrná je pouze malá netěsnost v přípojovací spáře okna.

Abychom zjistili, jaký vliv mají netěsnosti na celkovou hodnotu  $n_{50}$ , rozhodli jsem se nejvýraznější nalezené netěsnosti pokud možno co nejvíce utěsnit. Pro utěsnění jsme používali polyuretanovou pěnu, silikon nebo lepicí pásky. Nebyly utěsněny části parozábrany již zakryté sádkartonovými deskami, např. foto /22/. Následně jsme zopakovali měření Blower-door test. Výsledky měření jsou na grafu /02/. Výsledná násobnost výměny vzduchu je  $2,0 \text{ h}^{-1} \pm 8,3\%$  a plocha netěsností cca  $700 \text{ cm}^2$ .

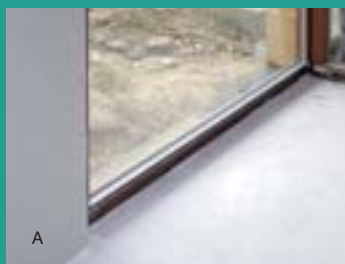
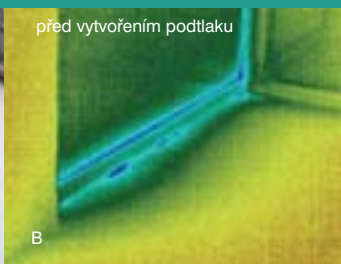
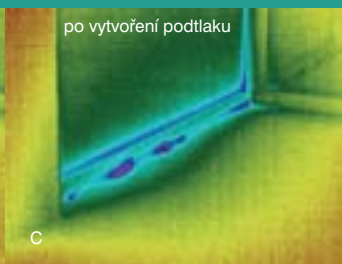
18| Dolní část francouzského okna v obývacím pokoji, patrné jsou výrazné netěsnosti v přípojovací spáře okna, které odpovídají přípojovacím kotvám.

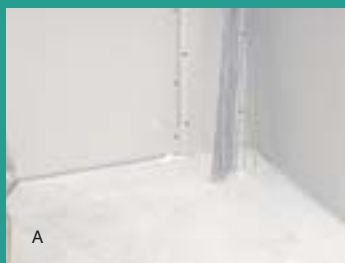
19| Styk podlahy a obvodové stěny v pracovně, kde se nacházela výrazná netěsnost.

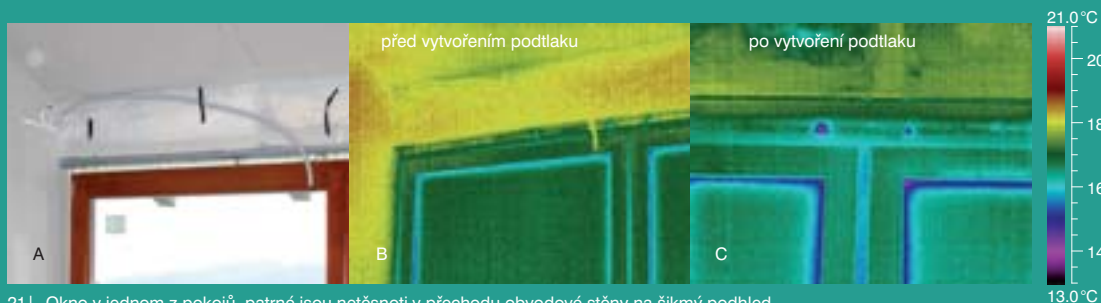
21| Okno v jednom z pokojů, patrné jsou netěsnosti v přechodu obvodové stěny na šikmý podhled a netěsnosti způsobené procházejícími dráty v přípojovací spáře okna.
