# TEPELNÁ IZOLACE TERASY

## Z PĚNOVÉHO SKLA FOAMGLASS

### LEPENÁ ZESPODU NA STROPNÍ KONSTRUKCI

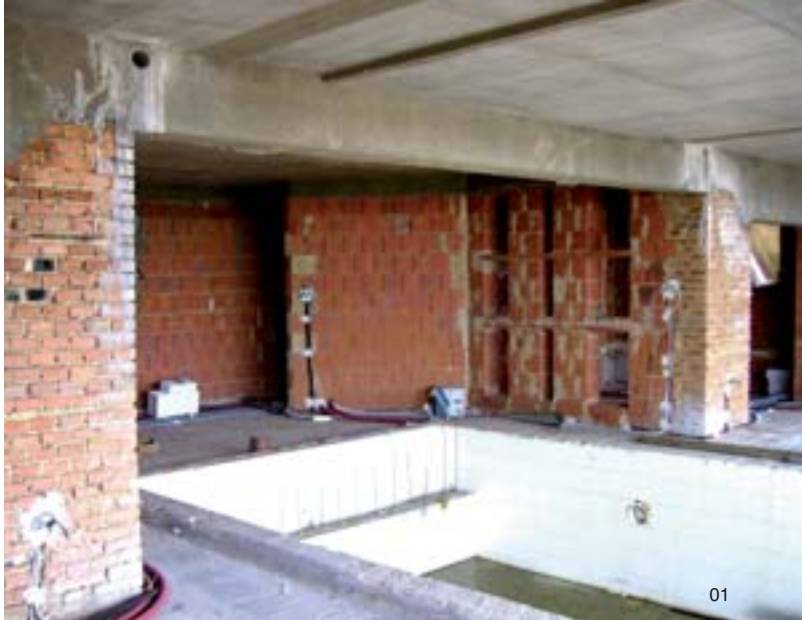
- 01 | Pod terasou se nachází místnost s bazénem
- 02 | Stavební připravenost pro lepení desek FOAMGLASS S3, v koutech připravena první řada hliníkových kotev
- 03 | Provádění základního systémového nátěru
- 04 | Nanášení dvousložkového bitumenového systémového lepidla na desky FOAMGLASS S3

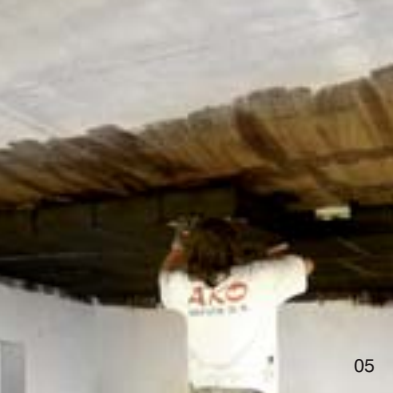
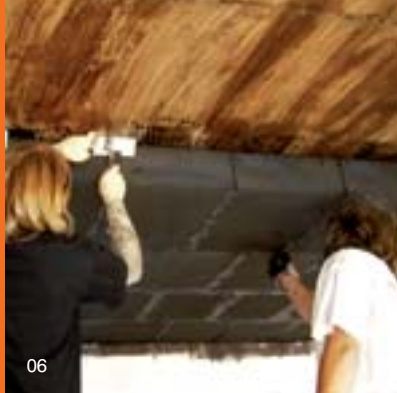
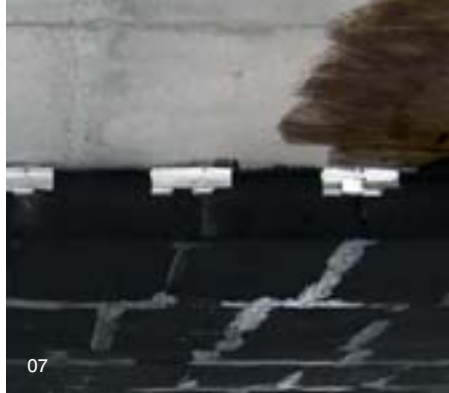
- 05–07 | Lepení a kotvení desek,  
odstraňování přebytečného  
lepidla ze styčných spár desek
- 08 | Nátěr UNIFLEX
- 09 | Dokončená výztužná vrstva  
s perlínkou
- 10 | Dokončená povrchová úprava  
stropu

Do dvou protínajících se vodorovných koutů, kde se začínalo s lepením desek, se nejdříve připevnila speciální hliníkové kotvy, na jejichž vodorovné části se desky pěnového skla nasazují /foto 02/. Na povrch železobetonu se provedl základní asfaltový nátěr /foto 03/. Na lepenou plochu desky FOAMGLASS S3 a na její boky se nanášelo dvousložkové bitumenové lepidlo /foto 04/. Deska se nalepila na připravený povrch stropu a přiměřenou vodorovnou silou se nasadila na připravenou hliníkovou kotvu /foto 05/. Přebytkové lepidlo, které po nalepení desky vyteklo ze styčné spáry, bylo mechanicky odstraněno /foto 06/. První řada upevněných desek se zboku opatřila další řadou hliníkových kotev. Následovala montáž další řady desek. Po připevnění všech desek se na povrch nanese základní nátěr EKOFLEX pro tenkovrstvou omítku /foto 08/. Následovala výztužná vrstva s perlínkou a samotná omítky /foto 09 a 10/.
