# PRŮBĚH TEPLOT VE SKLADBĚ STŘECHY

S OPAČNÝM  
POŘADÍM  
IZOLAČNÍCH  
VRSTEV

ČLÁNEK NAVAZUJE  
NA TÉMA ZPRACOVANÉ  
V ČÍSLE DEKTIME 07/2006,  
KDE BYLA POPSÁNA  
PROBLEMATIKA KONDENZACE  
VE VRSTVĚ EXTRUDOVANÉHO  
POLYSTERENU S PLASTBETONEM  
VE SLEDOVANÉ STŘEŠE S OPAČNÝM  
POŘADÍM VRSTEV.

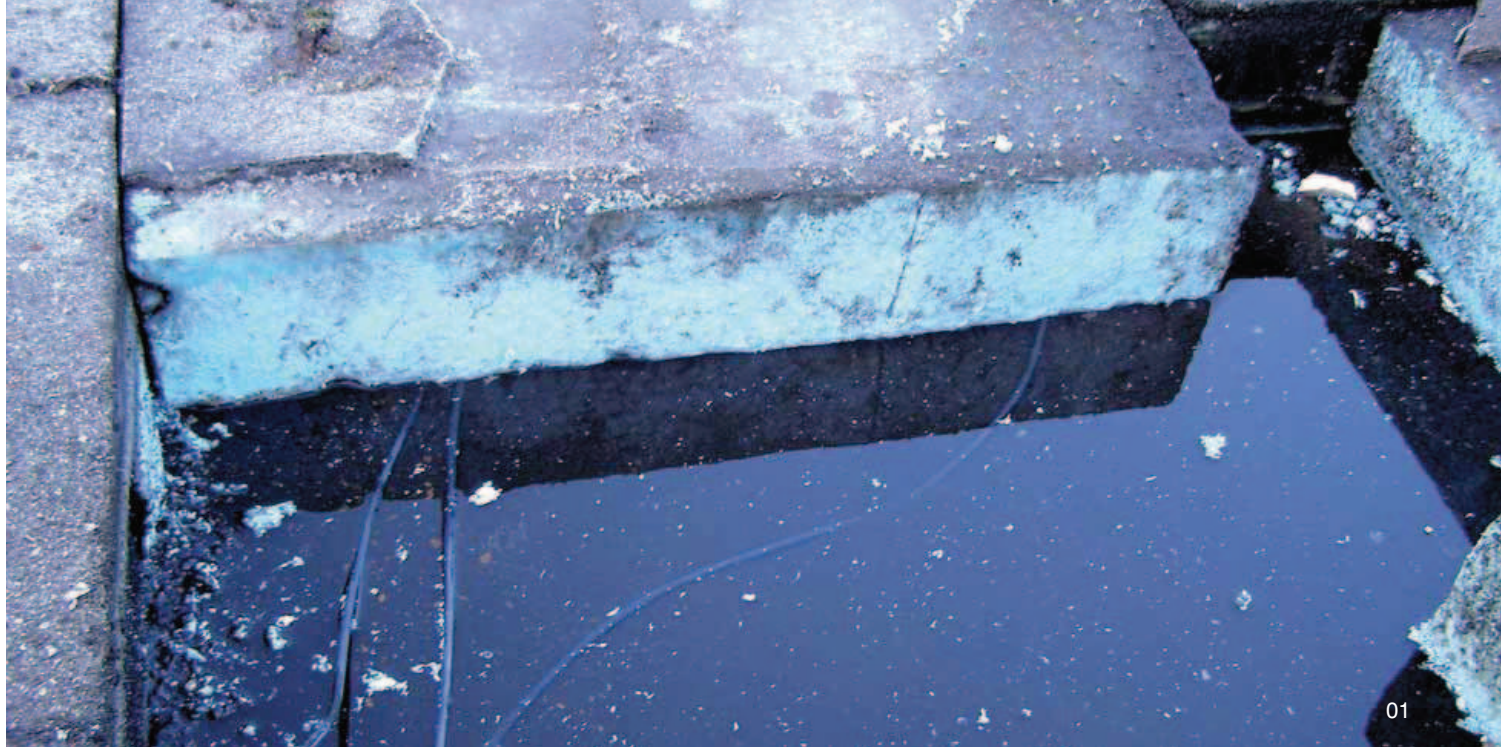
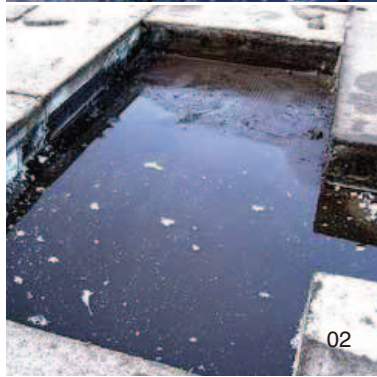
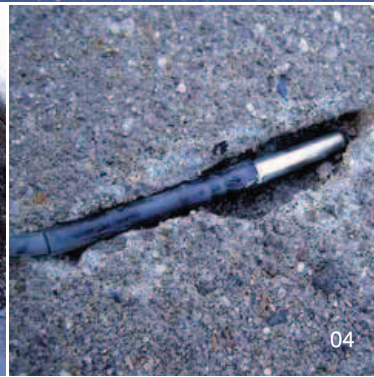
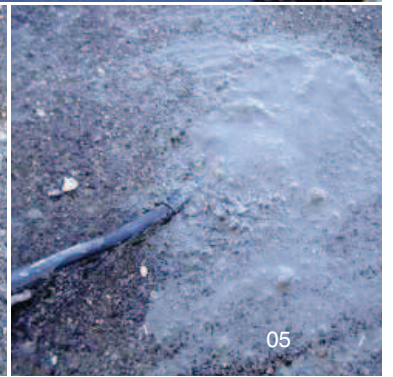
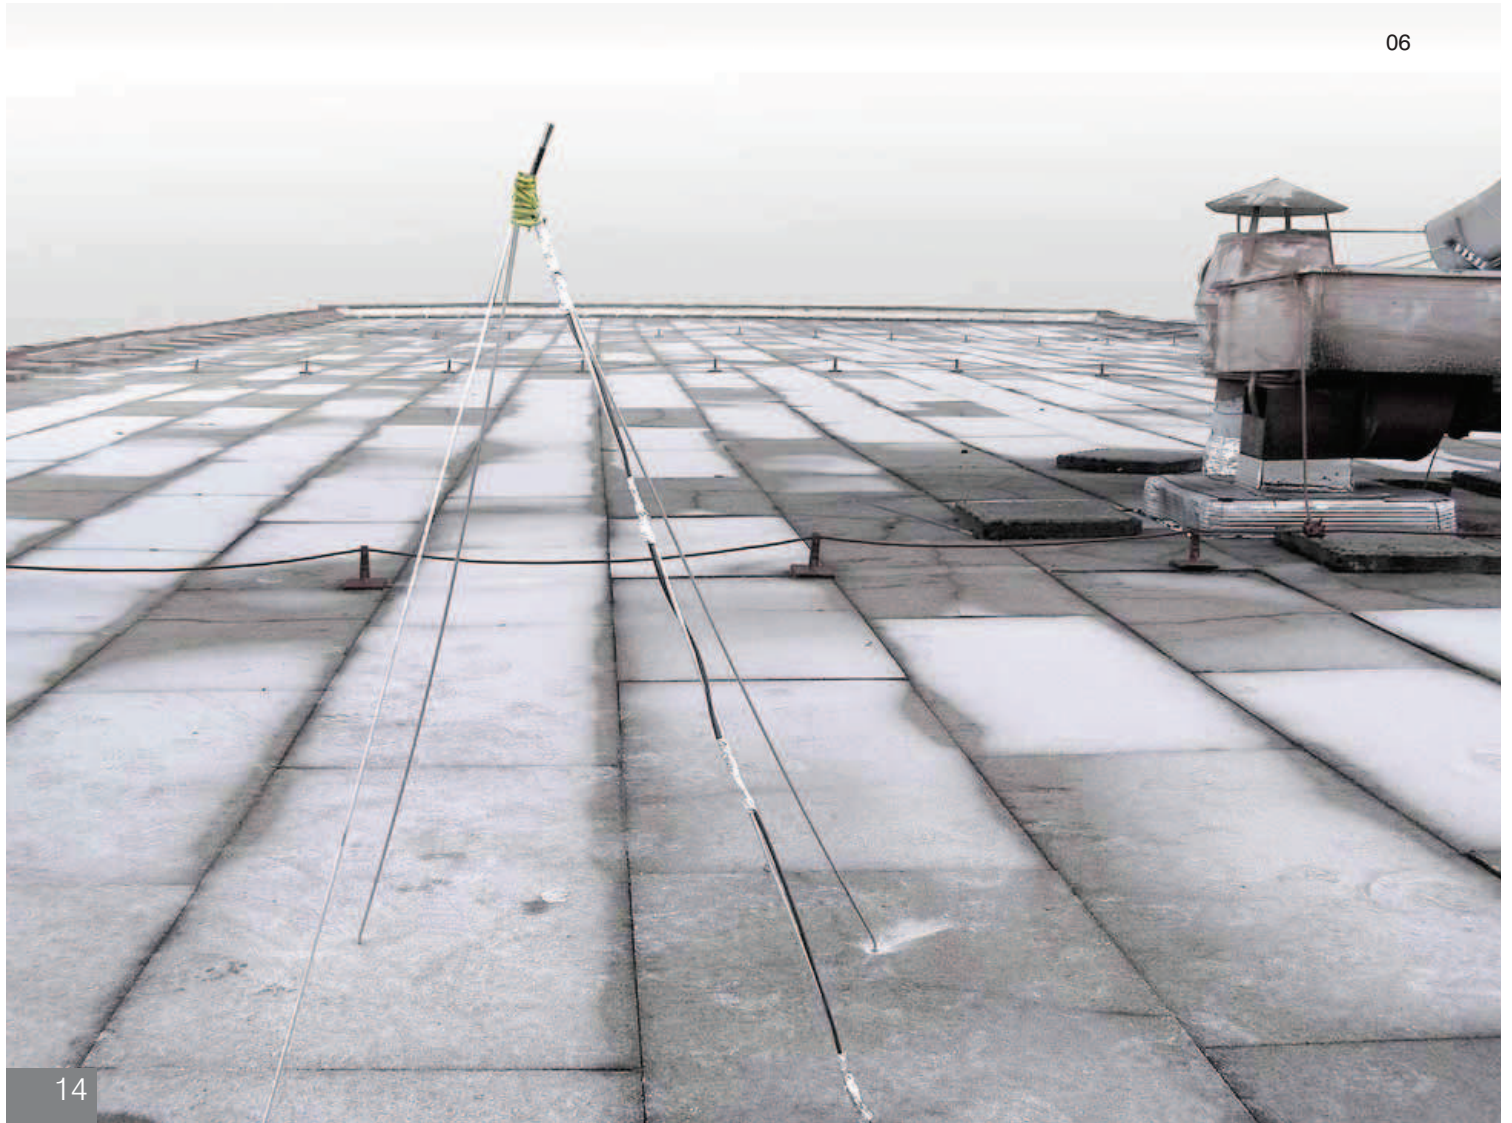
Nejprve byla vyzvednuta jedna deska XPS po předchozím odříznutí zámků mezi deskami /foto 01 a 02/ a následně nainstalovány teplotní sondy na hydroizolaci v několika různých polohách /foto 03/. Sonden na hydroizolaci byly umístěny pod spáru desek tepelné izolace z XPS, pod desku XPS mimo spáru a pod desku XPS u vtoku, kde se trvale držela hladina vody.

Deska tepelné izolace byla vrácena do původní polohy s tím, že tato deska již není spojena s okolními deskami zámkem. Nadále se uvažuje s rovnou hranou desek. Další teplotní sonda byla nainstalována do vrstvy plastbetonu /foto 04 a 05/. Zbýlé teplotní sondy byly nainstalovány tak, aby měřily teploty venkovního vzduchu /foto 06/ a teploty srážek /foto 09 a 11/.

Teplotní sonda na měření venkovního vzduchu byla zakryta plastovou nádobou bez dna, opatřenou hliníkovou páskou s nízkou emisivitou /foto 07/ pro eliminaci vlivu slunečního záření na teplotu na sondě.

- 01 | U vtoku se trvale drží voda
- 02 | Prostor pro instalaci teplotních sond
- 03 | Umístění teplotních sond na hydroizolaci
- 04 | Instalace teplotní sondy do plastbetonu
- 05 | Teplotní sonda v plastbetonu
- 06 | Sonda na měření teploty venkovního vzduchu (před zakrytím)
- 07 | Zakrytá sonda na měření teploty venkovního vzduchu
- 08 | Zimní pohled na měření venkovní teploty vzduchu
- 09 | Zimní pohled na měření teploty srážek
- 10 | Letní pohled na měření venkovní teploty vzduchu
- 11 | Letní pohled na měření teploty srážek
