# REKONSTRUKCE STŘECH KOMPLEXU BYTOVÝCH DOMŮ V BRNĚ

UKÁZKA Z DENNÍ PRAXE TECHNICKÝCH  
PORADCŮ ATELIERU DEK

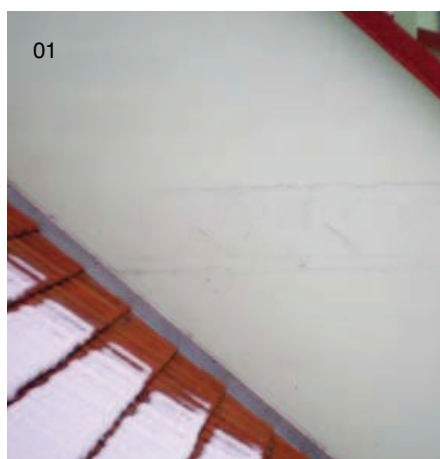
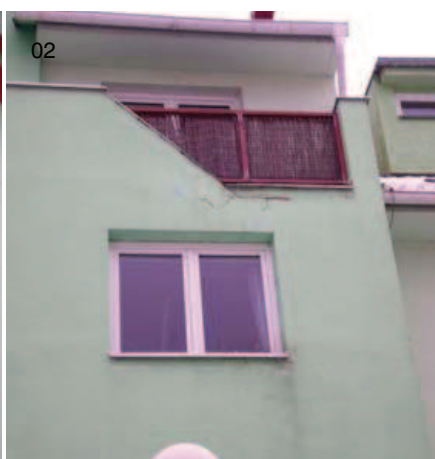
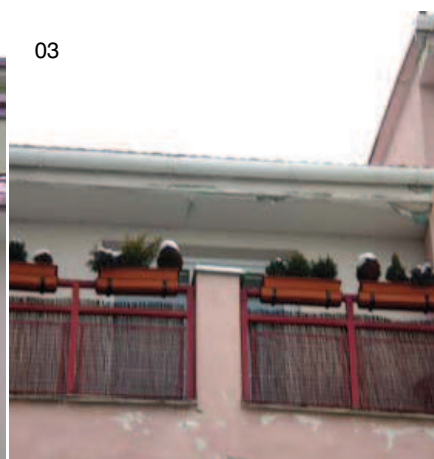
Závady se projeví i na vnější obálce budovy. Na fasádě se objevily praskliny propisující zdivo /foto 01/,

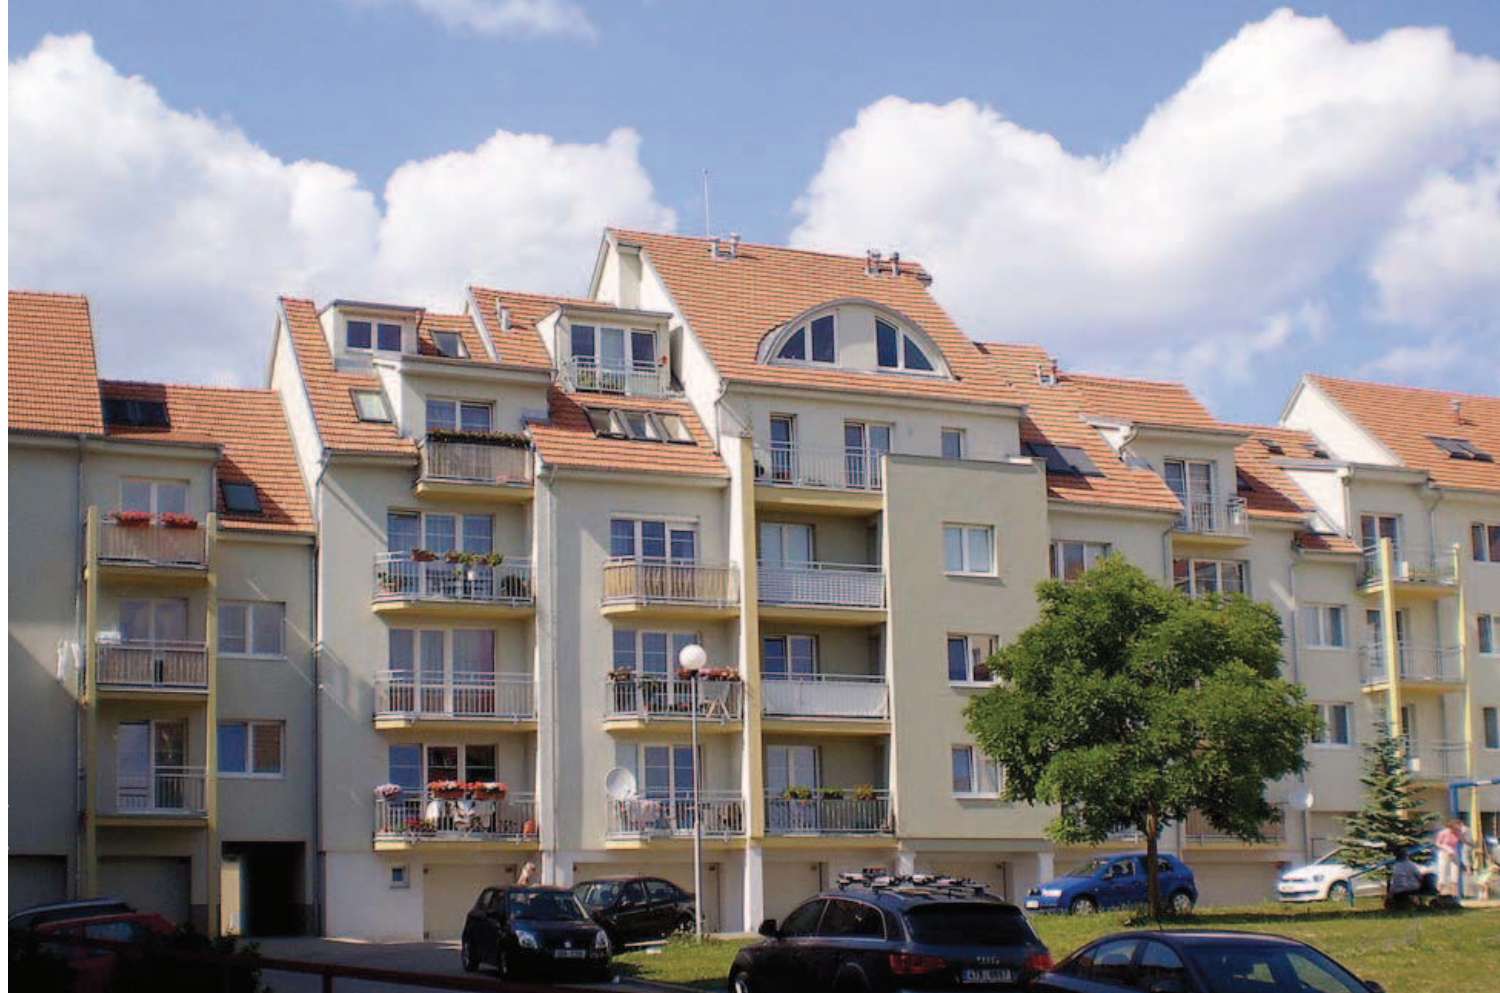
omítka na římsách se odlupovala /foto 02/, došlo k odmraznutí dlaždic na terasách a balkónech a k prosakování skladbou těchto konstrukcí, což se projevilo opět na fasádě domu /foto 03/.

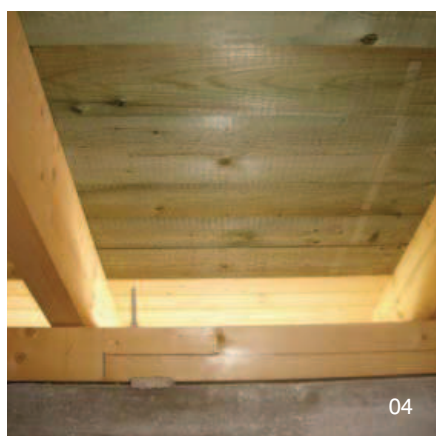
04

Pro popisovanou rekonstrukci střech komplexu BD byla zvolena typová skladba DEKROOF 11-B viz /obr. 04/ s pohledovým bedněním, tepelnou izolací nad krokviemi, doplňkovou hydroizolační vrstvou ze samolepicího SBS asfaltového pásu. Řešená skladba navíc obsahovala stávající SDK podhled. Finální skladba střešní konstrukce je popsána na /obr. 05/.

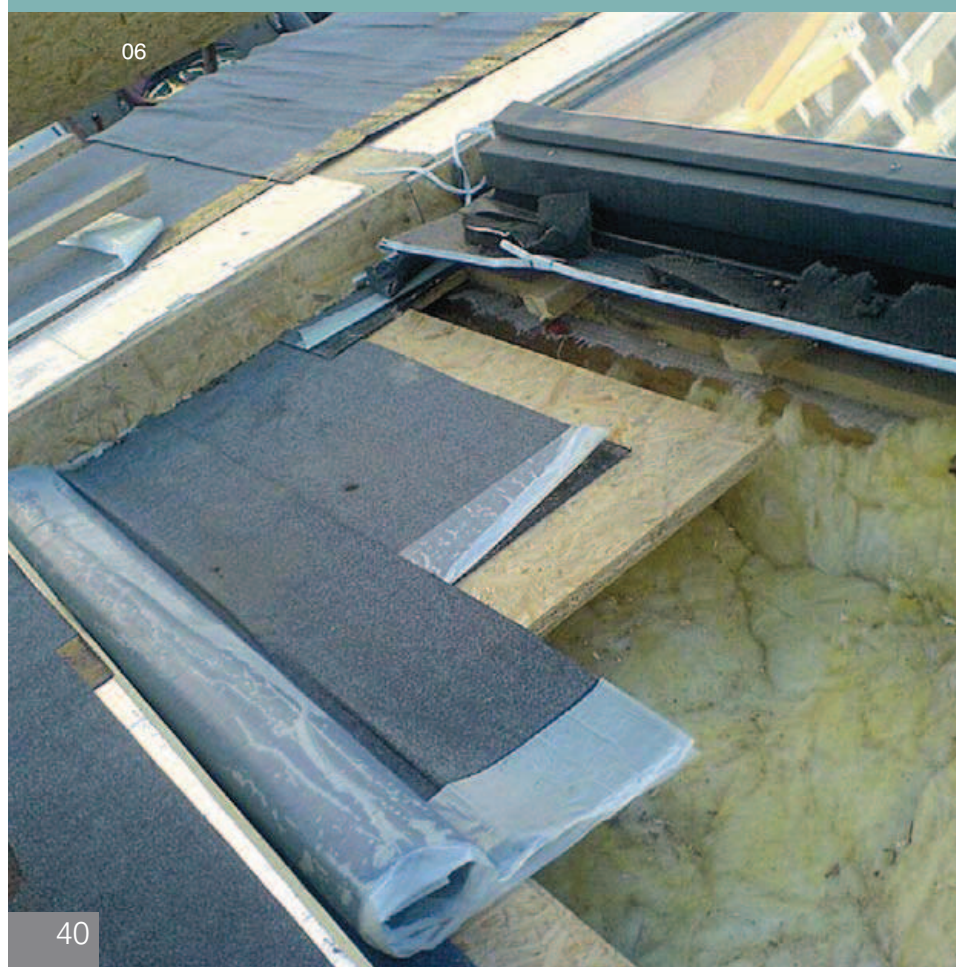
Různě rozpracované úseky střechy jsou vidět na fotografiích /06/ až /08/. V levé části fotografie /07/ je již

položeno bednění z OSB desek a na něm nová skladba TOPDEK včetně kontralatí. S ohledem na různé sklony střechy, trvanlivost, možnost opracovatelnosti detailů a typ krytiny byl zvolen na pozici doplňkové hydroizolační vrstvy skládané krytiny také SBS modifikovaný asfaltový pás TOPDEK SBS pás 30. V přední části fotografie /07/ je položeno bednění z OSB desek před aplikací parozábrany a v horní části fotografie je viditelná ještě původní skladba střechy. Mezera mezi OSB deskami a střešní krytinou tvoří přirozenou hranici pracovního záběru, kterou bylo třeba vždy dočasně zabezpečit proti zatečení do střešní konstrukce, respektive do interiéru. Funkci tepelněizolační vrstvy ve skladbě TOPDEK plní desky DEKPIR TOP 022 spojované na pero a drážku.

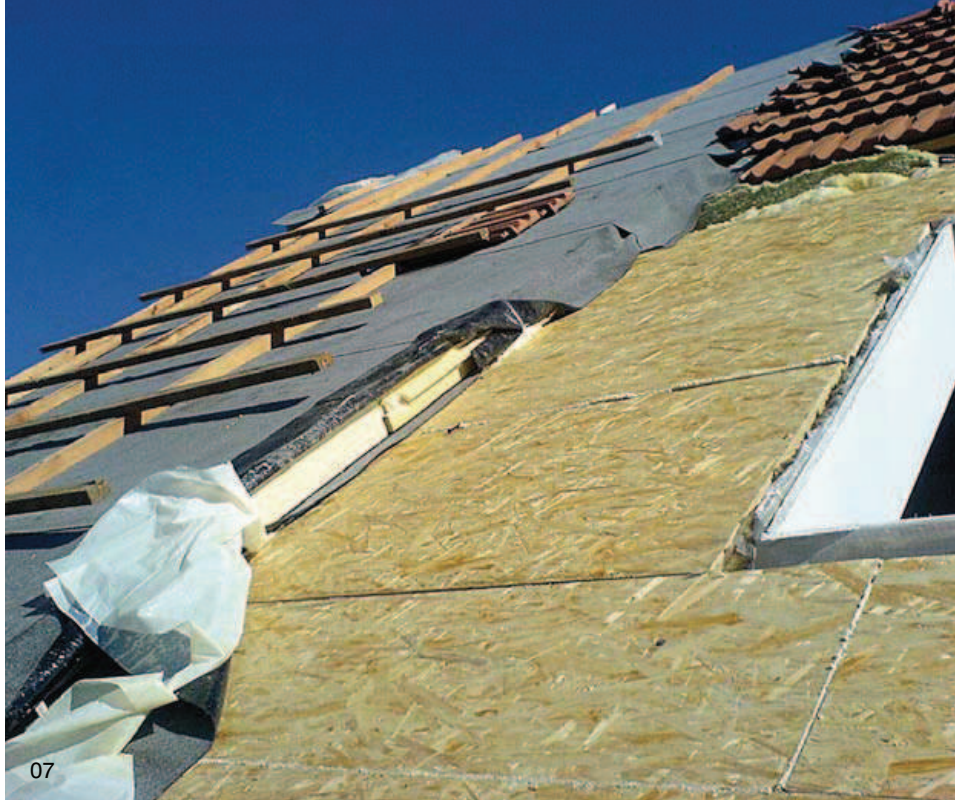
Původní střešní okna byla v rámci rekonstrukce nahrazena novými. Pro osazení střešních oken byly vytvořeny "truhlíky" z OSB desek /foto 08/. Ty byly v konečné fázi rekonstrukce v interiéru opatřeny SDK obkladem.

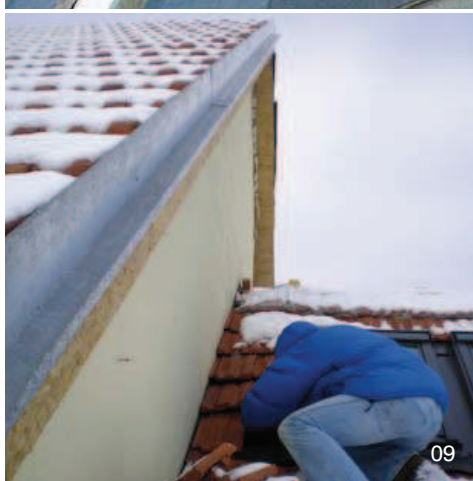
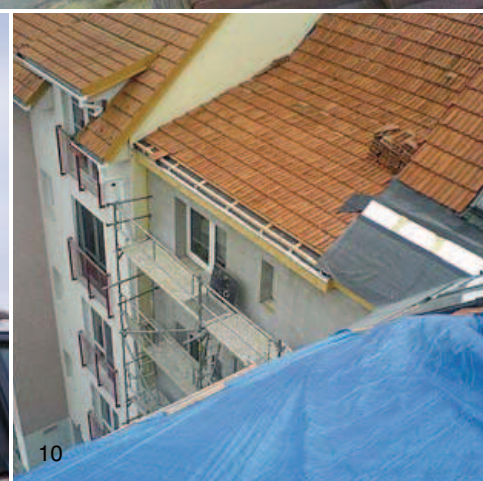
Obvykle se přesahy střechy přes štítovou stěnu v systému TOPDEK řeší vykonzolováním dřevěných námětků připevněných přes parotěsnicí vrstvu do krovu /obr. 06/. Přesahy střešních rovin přes svislé konstrukce nadezdívky a štítové stěny byly v našem případě minimální /foto 09, 10/ a proto bylo zvoleno vykonzolování střechy přes štítovou stěnu pouze pomocí OSB desek bez dřevěných námětků.

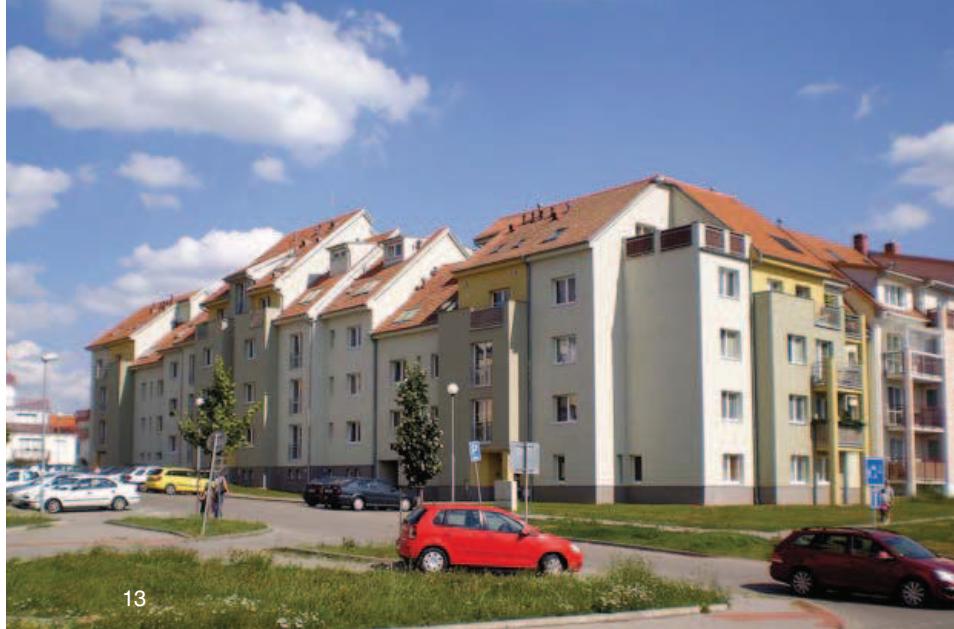
Od řešení přesahu střechy přes štítovou stěnu OSB deskou se očekávalo, že bude funkční po dotěsnění kontaktním zateplovacím systémem, který se v rámci rekonstrukce domů také realizoval. Veškeré netěsnosti v místě styku podkladní OSB desky a štítové stěny byly navíc vyplněny nízkoexpanzní PU pěnou. Detail byl tedy prováděn s předpokladem vzduchotěsného a parotěsného napojení při realizaci kontaktního zateplovacího systému /foto 11/.
