# DEK TIME

03 | 2011

VZDUCHOTĚSNOST  
BYTOVÝCH DOMŮ  
VIKTOR ZWIENER, LEOŠ MARTIŠ

HYDROIZOLAČNÍ  
DEFEKTY  
SPODNÍ STAVBY  
RODINNÉHO DOMU  
KUTNAR

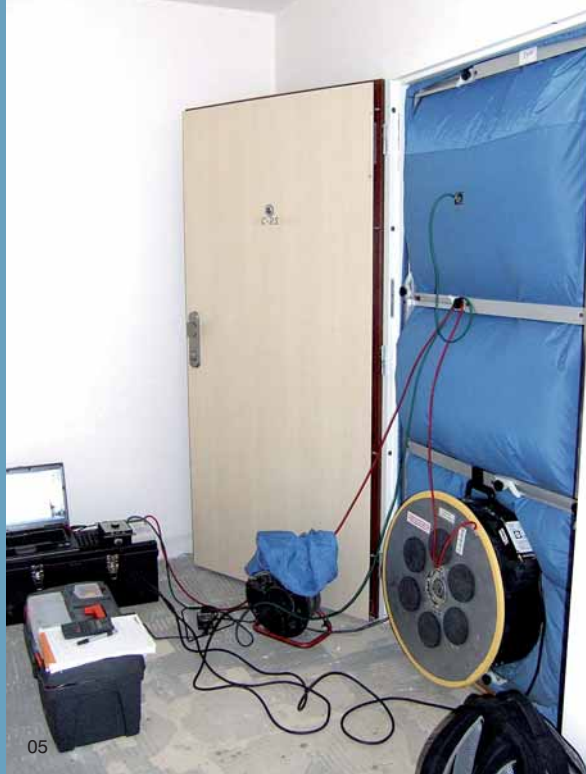
05

- 05] Zařízení pro Blower-Door test osazené do vstupních dveří bytu
- 06] Detekce proudění vzduchu nad podhledem (horní hodnota rychlost proudění vzduchu v m/s, dolní hodnota teplota v °C)
- 07] Netěsná funkční spára okna (horní hodnota rychlost proudění vzduchu v m/s, dolní hodnota teplota v °C)

Blower-Door test všech bytů byl proveden ve více dnech na podzim 2010. Všechna měření provedl jeden pracovník a vždy bylo použito stejné měřicí zařízení, které bylo osazováno do vstupních dveří

bytů /foto 05/. Při měření byly současně hledány netěsnosti, ale pouze pomocí anemometru při udržovaném podtlaku v interiéru. Výsledky měření všech bytů jsou uvedeny v tabulce /01/.

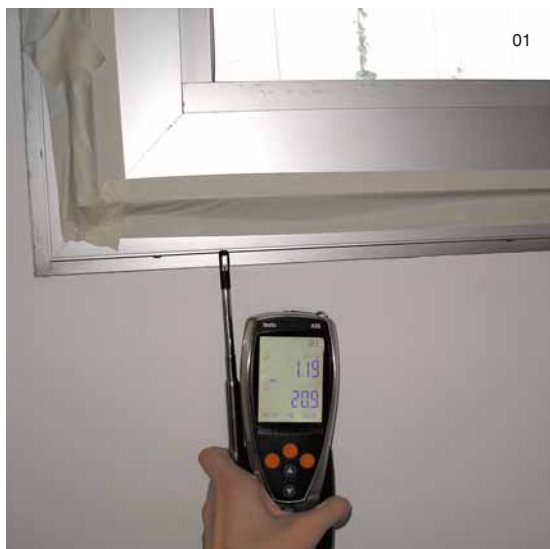
01 | Měření rychlosti proudění vzduchu termickým anemometrem u přípojovací spáry okna při zalepené funkční spáře (horní hodnota rychlost proudění vzduchu v m/s, dolní hodnota teplota v °C)

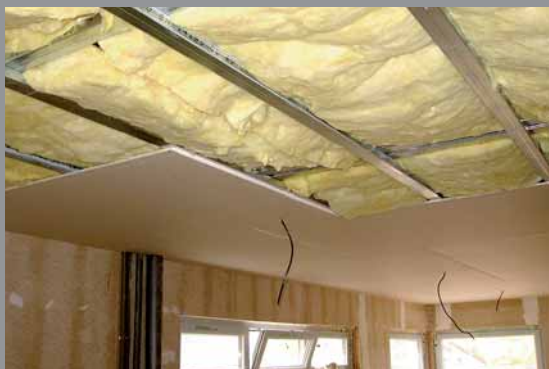
05| Pásy ze skleněných vláken jako tlumící výplň podhledu

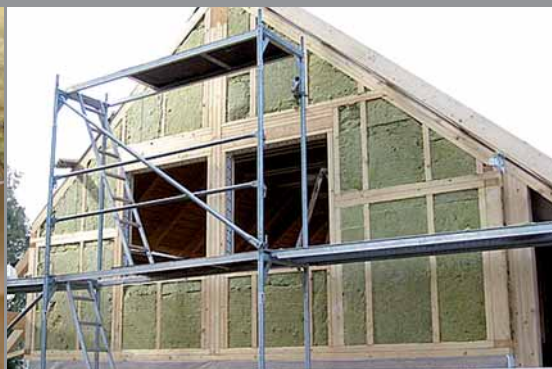
06| Desky z čedičových vláken jako tepelněizolační výplň vnější stěny

Tepelnou izolaci obvodových stěn dřevostaveb lze rozdělit do dvou skupin. První skupinu tvoří tepelný izolant umístěný v prostoru mezi nosnými prvky konstrukce stěny /foto 06/, případně mezi nosnou konstrukcí a vnitřním opláštěním obvodové stěny. Druhou skupinu tvoří zpravidla tepelný izolant při vnějším povrchu obvodové stěny. Jedná se buď o tepelnou izolaci vnějšího kontaktního zateplovacího systému aplikovaného na vnějším opláštění nosné konstrukce nebo o tepelnou izolaci umístěnou pod vnějším větraným obkladem.
